# Besiktningsprotokoll

Anticimex Försäkringsbesiktning i samarbete med Fastighetsbyrån

| Fastighetsadress:<br>Björnestad 1 | |

| Besiktningsdatum:<br>2026-06-29 | Protokollnummer:<br>69767641 |

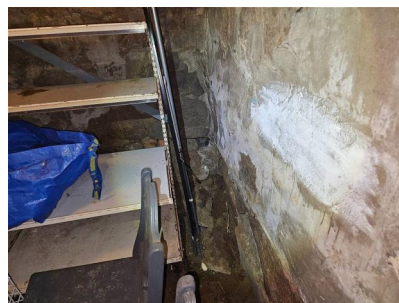
Mindre del av puts på grundläggning invändigt i källaren har lossnat.

Intill grundmuren växer gräset högt.

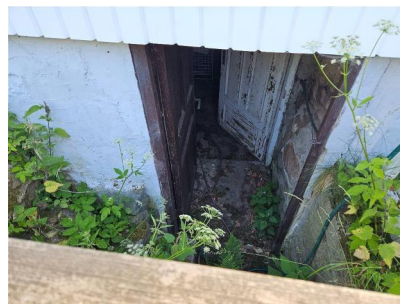
Källardörr / ar är rötskadade

De upptäckta skadorna kan bero på olika saker, exempelvis bristfälligt underhåll, målning, skruvar och beslag etc.

Vi rekommenderar byte

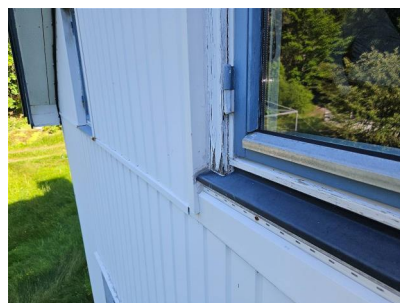
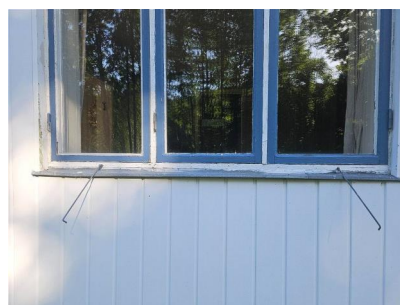
Mindre rötskador finns i några fönster, som allmänt är i behov av översyn /underhåll.

Dessa bedöms dock inte ha lett till bakomliggande skador.  
Underhåll på fönster rekommenderas.

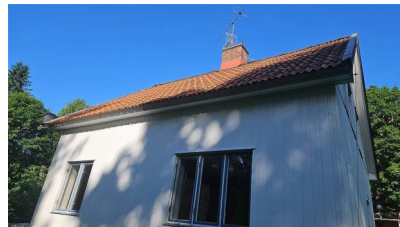
Hängränna saknas på nedsidan av huset och bef. är fulla med skräp.

När hängrännor saknas utsätts (fasad) fönster och grund för ökad fuktbelastning, vilket i sin tur kan leda till fuktskador i bakomliggande konstruktioner.

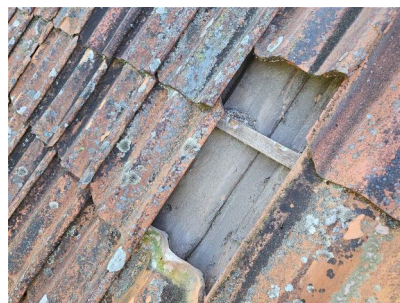
Yttertaket är äldre. Bestående av plank och tegelpannor. Från vinden syns glipor mellan takbrädor på sina håll. Eftersom husets taktäckning är äldre har det ett minskat motstånd mot vatteninträngning. Detta i sin tur kan leda till fuktskador på träläkt och vidare ner i underliggande konstruktioner.

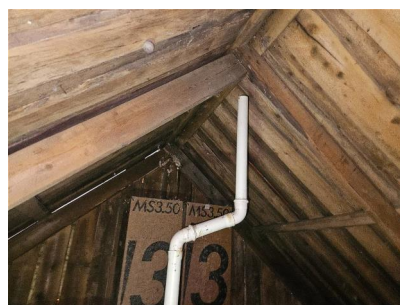
Vinden är isolerad med mineralull. Urluftsriksen avslutas på vind, utan backventil som orsakar extra fukt tillskott till vinden. Montera backventil.

Förekommande spillning från fladdermöss på vinden som kan vara en orsak till den lite avvikande lukten vid inträde till huset när vinden blir varmare på sommaren.

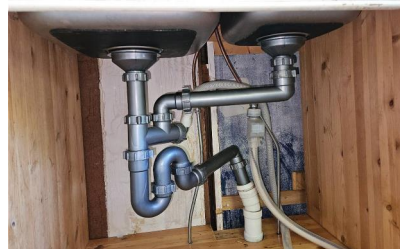
Fuktskydd saknas i diskbänksskåp.  
-Slang från diskmaskinen bör klammas fast i skåpet och i vattenlås.

Utan fuktskydd är det svårt att upptäcka läckage från rörledningar. Vatten kan då tränga in i omkringliggande konstruktioner och orsaka fuktskador.

För att upptäcka eventuella läckage, installera ett fuktskydd.

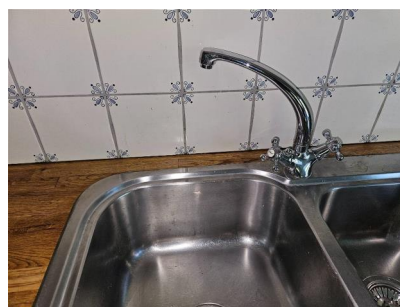
Köksblandaren saknar vridstopp.  
(utloppspipen går att vrida ut över bänkskivan).

Detta kan leda till att vatten rinner ut till omkringliggande konstruktioner med fuktskador som följd.

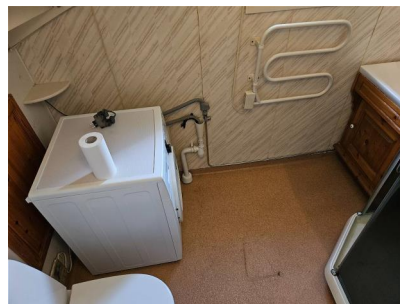
Utrymmet är i behov av renovering.  
-Ventilationen i utrymmet fungerar bristfälligt.

Utrymmet är äldre och har passerat tiden för sin tekniska livslängd.

Kontakta en behörig våtrumsentreprenör för en renovering. I samband med renoveringen bör omkringliggande konstruktioner kontrolleras för att upptäcka eventuella följdskador.

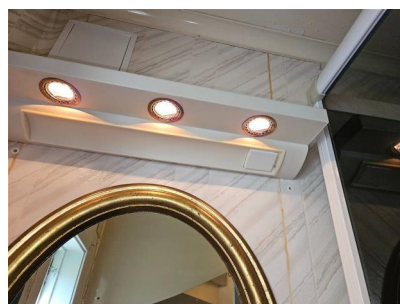
Funktionskontroll av jordade eluttag.

Vid stickprovskontroll av jordade eluttag noterades felkoppling.

Kontakta en elektriker för kontroll och åtgärd.

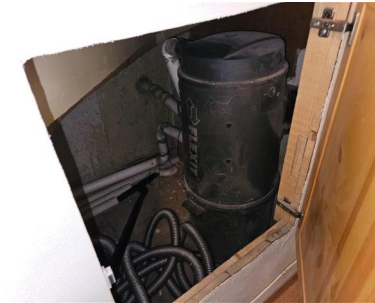
Angrepp av träskadeinsekter finns.  
- Något avvikande lukt upplevs i utrymmet, där även centraldammsugaren är placerad.

Angreppet bedöms inte ha lett till allvarliga skador.

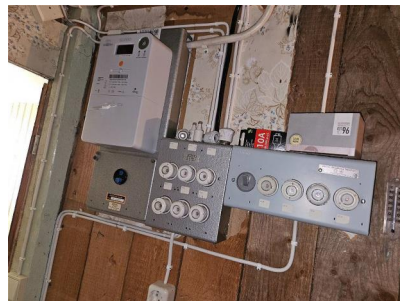
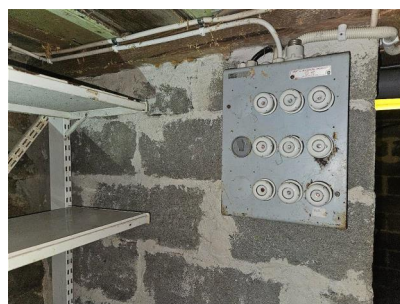
Gruppförteckningar och jordfelsbrytare över elcentraler saknas.

"Gruppförteckning" är en lista som ska vara placerad vid elcentralen. Den visar vilka säkringar som är anslutna till vilka armaturer, vägguttag och apparater. Den är också till för att underlätta vid felsökning och elarbeten.

Kontakta en elektriker för att upprätta en gruppförteckning som placeras i närheten av elcentralen, samt kompletterar med jordfelsbrytare.

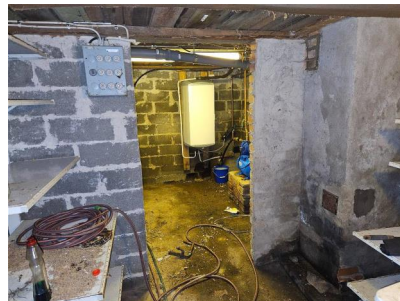
Utrymmet är relativt fuktigt från inträngande markfukt och yttre fuktskydd för källaren bedöms vara obefintlig och extra påfrestande, då takavattningen saknar markledning och släpps ut intill grundmuren.

Vid kontroll av fuktkvot på blindbotten uppmäts förhöjda värden runt 22%. Det förekommer också angrepp av strimmig trägnagare som trivs där det är något förhöjda värden. Det är svårt att avgöra om dessa är aktiva eller inte.

Vad som bör förbättras är att minska fukt tillförseln på ett eller annat sätt. Därför rekommenderas en fördjupad undersökning på vilka åtgärder som är lämpliga.
