# Besiktningsprotokoll

Anticimex Försäkringsbesiktning i samarbete med Fastighetsbyrån

| Fastighetsadress:<br>Båtsman Hisings Gata 58 | |

| Besiktningsdatum:<br>2026-06-24 | Protokollnummer:<br>69771955 |

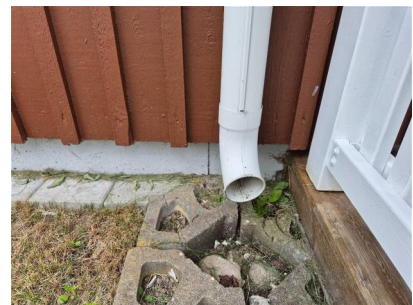
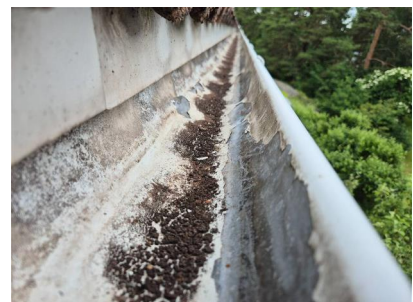
Stuprör från lilla taket är inte anslutet till markledning.

Stuprör som inte är anslutet till markledning kan medföra en ökad fuktbelastning på grundmur/sockel som i sin tur kan leda till fuktrelaterade skador.

Vidare noterades färgsläpp på hängrännor.

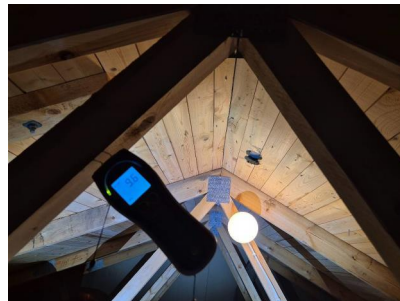
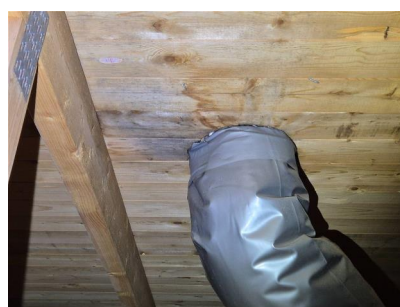
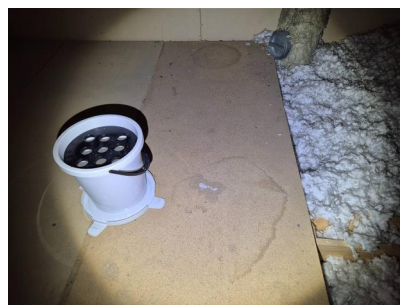
Vid kontroll av vinden uppmättes fuktvärden under kritisk fuktnivå för mikrobiell tillväxt och en normal?? lukt upplevdes. Fuktkvoten i underlagstak/takbjälkar uppmättes till 9,6% (risk för mikrobiell tillväxt föreligger vid 17 % och över).

Fuktmarkeringar noterades lokalt på underlagstaket/landgång - dessa visade vid besiktningsstillfället inga förhöjda fuktindikationer, dock rekommenderas det att dessa fläckar hålls under uppsikt för att säkerställa att dessa inte sprider sig. Ingen förändring har skett sedan tillträdet enligt ägare.

Mindre vindsutrymme finns på lilla taket på framsidan som ej är besiktningsbar (troligtvis fyllt med isolering). Inget avvikande noterades i innertaket under.

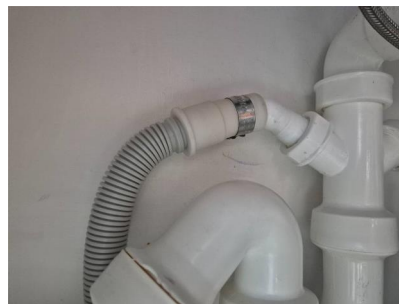
Fuktskydd saknas i diskbänksskåp och avloppslang till diskmaskinen är ej fixerad.

Utan fuktskydd är det svårt att upptäcka läckage från rörledningar. Vatten kan då tränga in i omkringliggande konstruktioner och orsaka fuktskador.

För att upptäcka eventuella läckage, installera fuktskydd.

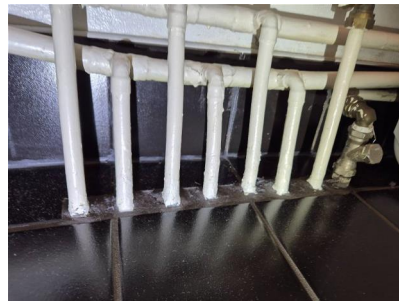
Golvbrunnen är inte utbytt i samband med renoveringen 2013.

Risk finns att det nya tätskiktet inte har kunnat anslutas till golvbrunnen på ett riktigt sätt. Rör genomföringar finns i golv.

Ovannämnda kan leda till fuktskador i omkringliggande konstruktioner.

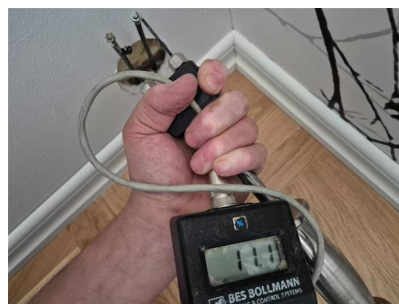
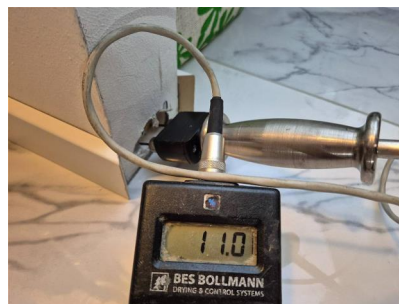
I provhål 1 i yttervägg i vardagsrum uppmättes fuktkvoten till 11,1 % i ytterväggssyll.

I provhål 2 i innerväggssyll bakom golvlister i trappförråd uppmättes fuktkvoten till 11 %.

Ingen avvikande lukt noterades i provhålen.

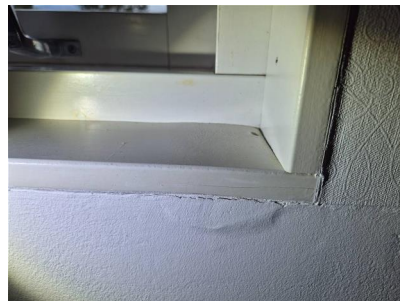
Mindre fuktskada i fönstersmyg. Torrt vid kontroll med fuktindikator. Fanns vid tillträdet enligt ägare och ingen förändring har skett.

Bedöms vara kosmetiskt.
