**Fastighetsuppgifter**

Karlsborg 19

Rodergatan 102

| Uppdragsnummer | A37434 |

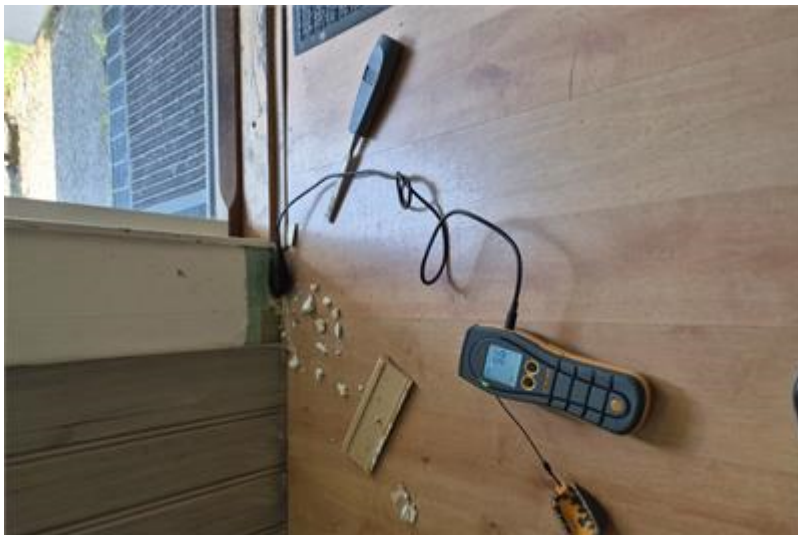
| Konstruktionsdel | Ytterväggssyll |

Det kritiska gränsvärdet för mikrobiell tillväxt brukar anges till ca 15-17% fuktkvot (FK).

FK uppmättes till 10 %.

Notera att stickprovsmässig undersökning är utförd samt att mätvärden normalt sett kan variera över årstiderna.
