Fastighetsuppgifter

Västby 1:67

Ringvägen 10

**Besiktningssuppgifter**

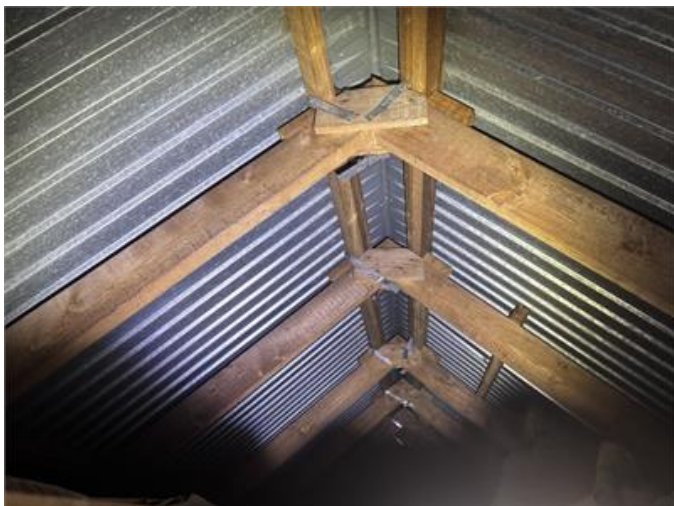
Besiktningsresultat					
Bedömningsskala: 1 = Utan anmärkning, 2 = Påpekande, 3 = Bör åtgärdas, 4 = Ej besiktningsbart					
Byggnadsdel	1	2	3	4	Anmärkning
Nockvind		X			Kondenskydd under plåttak saknas ökad risk för kondensskador.
		X			Vinden besiktigades från lucka.
Invändigt					
Övre Plan					
Allrum		X			Fukt- och rinningsmärken förekommer under takfönster, ingen onormal fuktindikation erhöles men det bör kontrolleras regelbundet så nya läckage inte uppstår.
Klädkammare	X				
Sovrum 1	X				
Sovrum 2	X				
Sovrum 3	X				
WC/Dusch		X			Dörr i våtzon 1 ökar risken för fuktskador, rekommenderas att fönstret skyddas från vattenbegjutning.
		X			Hela golvet lutar ej mot golvbrunn.
		X			Rör genomföringar i golv i renoverat utrymme är ett avsteg från branschrekommendationerna.
	X				Fuktindikering har utförts stickprovsmässigt utan att några förhöjda fuktindikationer erhöles.
Nedre Plan					
Hall		X			Bomljud förekommer delvis på klinkergolv.

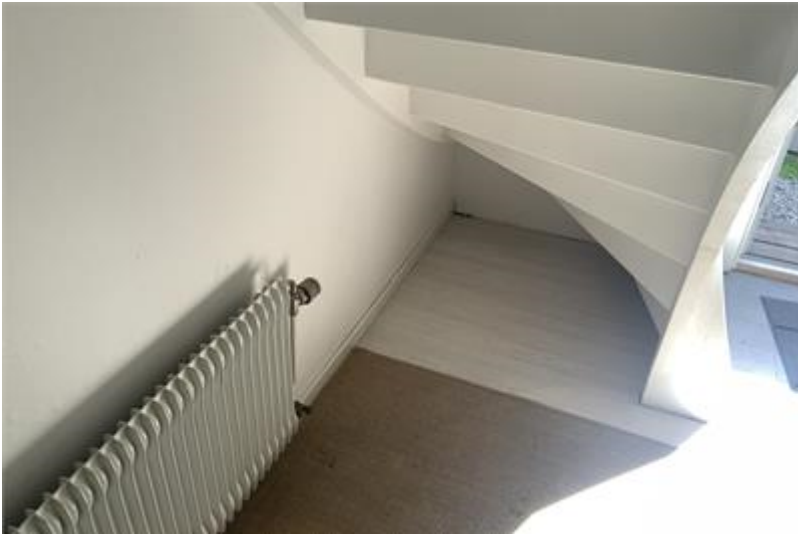
Byggnadsdel	Ytterväggsyll i hall
Konstruktionsdel	Väggsyll
Konstruktionsuppbyggnad	Betong- Träsyll

Fuktkvoten uppmättes till 12% FK.

Det kritiska gränsvärdet för mikrobiell tillväxt brukar anges till ca 17% fuktkvot (FK).

Notera att stickprovsmässig undersökning är utförd samt att mätvärden normalt sett kan variera över årstiderna. För att säkert fastställa konstruktionens kondition och fuktstatus måste en mer omfattande undersökning utföras. Mätvärdet är under gränsvärdet för mikrobiell påväxt.
