# Besiktningsprotokoll

Anticimex Försäkringsbesiktning i samarbete med Fastighetsbyrån

| Fastighetsadress:<br>Jaktvägen 9 | |

| Besiktningsdatum:<br>2026-06-17 | Protokollnummer:<br>69755887 |

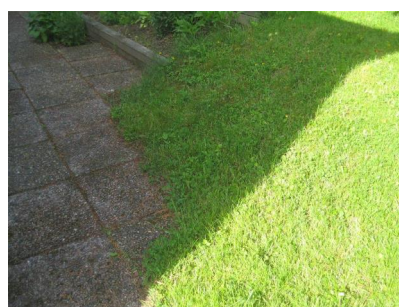
Marken lutar lokalt mot huset.

Detta innebär en ökad fuktbelastning mot grunden vilket i sin tur kan orsaka fuktskador i huset.

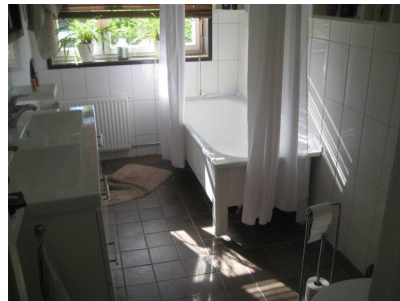
Duschen är placerad nära ett fönster.

Duschens placering i våtutrymmet utgör en risk för fuktskador i fönster- och väggkonstruktionen.

För att minska risken för fuktskador på fönster och väggkonstruktion rekommenderas att man skyddar fönstret mot vattenbegjutning.
