# Besiktningsprotokoll

Anticimex Försäkringsbesiktning i samarbete med Fastighetsbyrån

| Fastighetsadress:<br>Liden 4 | |

| Besiktningsdatum:<br>2026-06-26 | Protokollnummer:<br>69763400 |

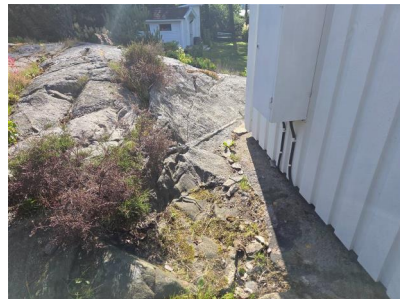
### Utvändigt / Markförhållanden

Marken lutar mot huset.

Detta innebär en ökad fuktbelastning mot grunden vilket i sin tur kan orsaka fuktskador i huset.

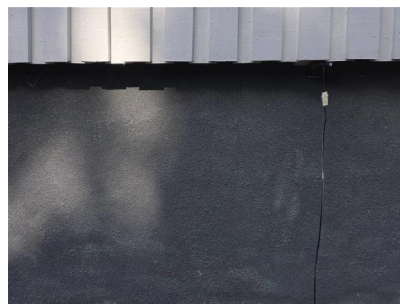
### Utvändigt / Sockel

Sprickor finns i sockel.

Detta kan leda till fukt- och frysskador i konstruktionen.

Delar av sockeln är obesiktad då altanen och farstubroen döljer den bakomliggande konstruktionen. För kontroll av dessa delar behöver närliggande trall demonteras.

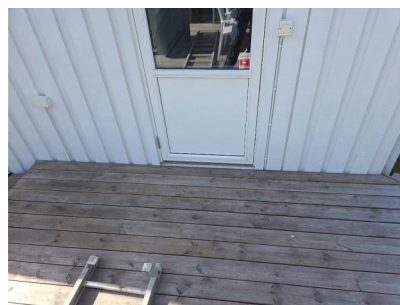
### Utvändigt / Fasad

Delar av fasadpanelen avslutas bakom/under altan och farstubro.

Underhållet och uppsikten av fasadpanelens nedre delar försvåras när trallen döljer delar av fasaden. Vid underhåll bör närliggande trall demonteras för att möjliggöra underhåll.

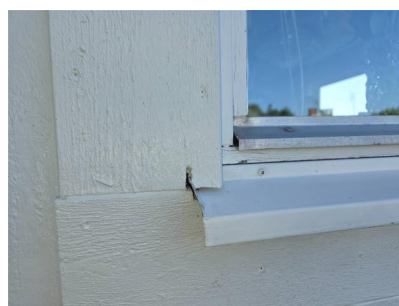
### Utvändigt / Fönster

Isolerglas är äldre och är i behov av målning och underhåll då torrsprickor noterades på bl.a.. fönsterbågar.

Befintliga fönster är äldre vilket betyder att tätningen mellan fönsterrutorna kan vara sämre. Detta kan leda till att missfärgning/imma kan uppstå mellan glasrutorna.

Fönsterbågar och fönsterkarmar där målningsbehov finns riskerar att få fukt- och rötskador på grund av sämre vattenavvisande förmåga. För att öka livslängden på fönster rekommenderas målning och underhåll.

Vidare noterades att fönsterbleck är otäta vid infästningar.

Otättheter vid plåtdetaljer till fönster medför en risk att vatten rinner in vilket i sin tur kan leda till fuktskador i väggkonstruktionen.

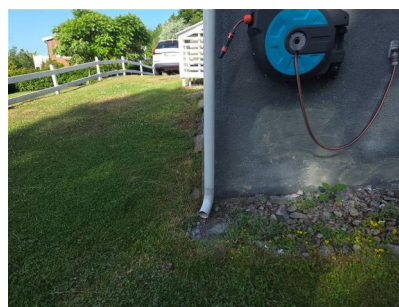
### Utvändigt / Hängrännor / Stuprör

Stuprör är inte anslutet till markledning lokalt på baksidan.

Stuprör som inte är anslutet till markledning kan medföra en ökad fuktbelastning på grundmur/sockel som i sin tur kan leda till fuktrelaterade skador.

Vidare kan falsen på stuprören med fördel vändas ut från fasaden för att lättare se om röret blivit skadat samt för att undvika skador på fasad vid ett eventuellt läckage.

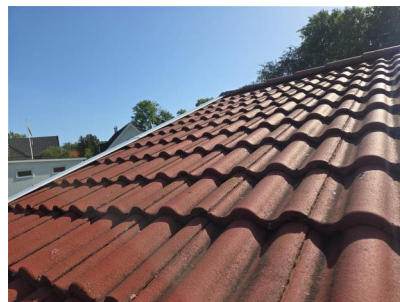
### Utvändigt / Tak

De yttre pannraderna är inte spikade och vindskeveplåtar avslutas kort över takpannorna, över en topp på pannan.

De två yttersta pannraderna, längs gavlarna, vid takfot,nock och genomföringar ska fästas fast t.ex. spikas för att förhindra att takpannorna lyfts och blåser av vid kraftiga vindar. Vindskeveplåten avslutas i en dal för att vatten inte ska ledas tillbaka in under plåten utan, ner till dalen vidare till hängrännor.

Tak besiktigad från mark och via uppställt stege på framsidan.

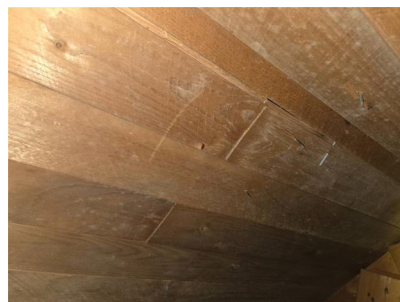
### Utvändigt / Vind

Mikrobiell påväxt finns på underlagstaket.

Detta kan vara ett tecken på att vinden tillförs fukt inifrån bostaden. Observera att besiktning av bostadens ventilationssystem inte har ingått i uppdraget.

Vidare noterades att underlagstaket har äldre fuktfläckar, mot söder. Vid fuktindikering noterades inget avvikande. Noterade fuktfläckar bedöms ha uppstått innan takomläggningen 2011. Se även avsnitt "Insamling av upplysningar och handlingar".

För att komma tillrätta med detta kan fuktillförseln inifrån bostaden behöva minskas. Det kan göras genom att ventilationen i bostaden förbättras samt att eventuella otätheter i vindsbjälklaget (tak-/väggvinklar, taklucka med mera) tätas. Läs Anticimex faktablad om oppvärmda vindsutrymmen för tips och råd.

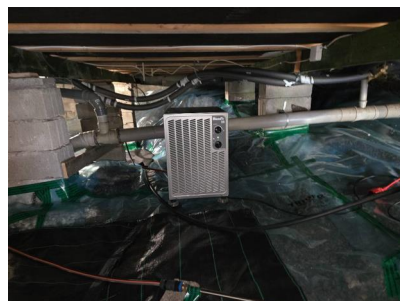
### Utvändigt / Krypgrund

Kylavfuktare finns monterad i kryptgrunden.

Vid kylavfuktning faller fukt ut i form av vatten när man kylvlar luften. Vattnet leds ofta bort med slang eller samlas upp i ett kärl.

Det här är en effektiv metod när det är varmt och när det finns mycket fukt i luften, som t.ex i tvättstugor.

Dock minskar fördelarna i kallare klimat. Redan vid +15° C finns risk att funktionen blir nedsatt.

Det är rekommenderat att kryptgrunden hålls under uppsyn främst då temperaturen sjunker för att säkerställa kylavfuktarens funktion.

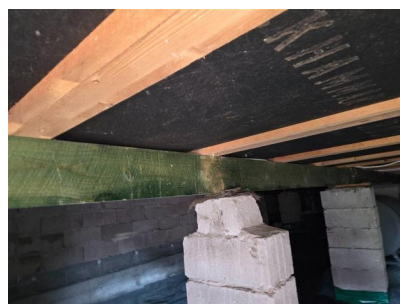
Vidare noteras att det förekommer rötskyddsbehandlat material i konstruktionen. Vissa typer av träskyddsbehandlat virke riskerar om det utsätts för fukt avge en kemisk lukt, lukten kan även spridas till boendemiljön. Ingen avvikande lukt noterades i kryptgrunden.

Vid kontroll av konstruktionen i kryptgrund uppmättes fuktvärden under kritisk fuktnivå för mikrobiell tillväxt och normal lukt upplevdes. Risk för mikrobiell tillväxt finns om den relativa fuktigheten (RF) i den omgivande luften är över 75 %. I furuvirke motsvarar det en fuktkvot (FK) på 17 %.

Fuktkvoten uppmättes till 14,5 % i ytterväggssyll mot norr och till 16,8% i blindbottenbräda i mitten av grunden.

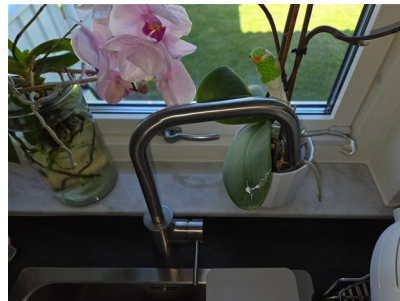
### Entréplan / Kök

Köksblandaren saknar vridstopp, avloppsslangen till diskmaskinen är inte fastmonterad i upphängningsbygel och fuktskydd under kyl/frys ligger för långt bak.

Skadeförebyggande åtgärder rekommenderas såsom att begränsa köksblandaren över disko, montera avloppsslangen till diskmaskinen enligt tillverkarens monteringsanvisning och justera fuktskydd under kyl/frys.

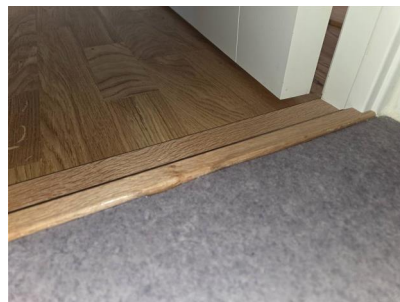
### Entréplan / Dusch/Toalett

Brister noterades såsom att klämringen har spruckit, rörgenomföring i vägg i plats för dusch samt att våtrumsmattan är skuren vid tröskel och är otät.

Eftersom funktionen, som innebär att ytskiktet/tätskiktet ska vara vattentätt, kan vara nedsatt finns en ökad risk att vatten tränger igenom ytskiktet/tätskiktet med vattenskador i omkringliggande konstruktioner som följd.

Fuktindikering i utrymmet gav inga förhöjda fuktindikationer.
