**Fastighetsuppgifter**

Fagerhult 2:3

Skolvägen 22

| Uppdragsnummer | A37438 |

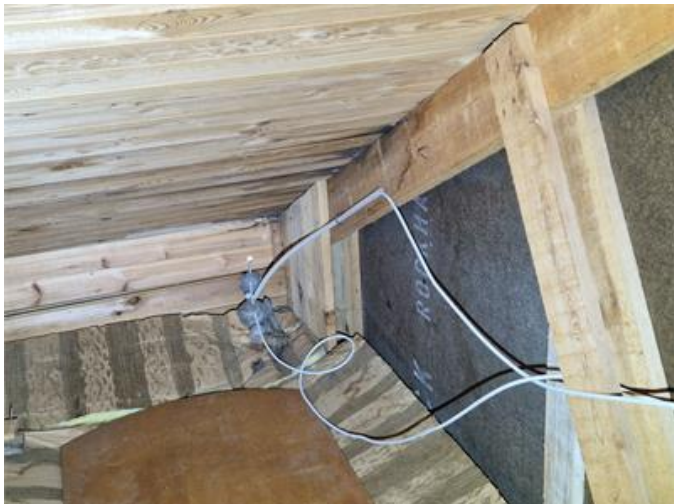
| Besiktningsresultat | | | | | |
|---|---|---|---|---|---|
| Vind | | x | | | Fuktfläckar förekommer lokalt i underlagstak. Dessa bör kontrolleras för att se om förändringar sker. Se även bild sid 5. |

Vind:  
Fuktfläckar förekommer lokalt i underlagstak.

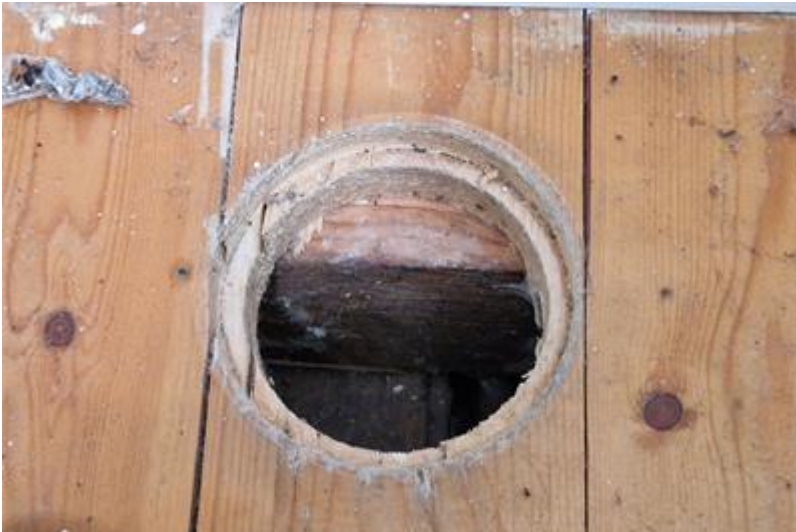
| Konstruktionsdel | Uppreglat golv |
| Konstruktionsuppbyggnad | Betongplatta, plast, träreglar och isolering, trägolv |

Det kritiska gränsvärdet för mikrobiell tillväxt brukar anges till ca 15-17% fuktkvot (FK).

FK i aktuell konstruktion uppmättes till 14% i träregel och ingen avvikande lukt upplevdes i provhål vid besiktningstillfället.
