Fastighetsbeteckning  
Assmundtorp 9:11  
Adress  
Utmarksvägen 28  
44392 Lerum

| Uppdragsnummer | O32803 |
| Besiktningsdatum | 2026-06-26 |
| Besiktningsföretag | OBM Besiktning Väst AB |

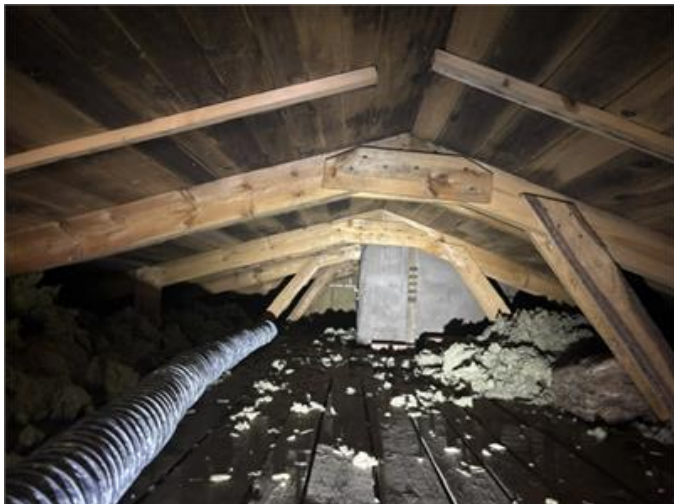
| Besiktningsresultat | | | | | |
|---|---|---|---|---|---|
| Nockvind | | X | | | Det noterades mikrobiell påväxt på underlagstaket inockvinden. Delar av takkonstruktionerna består av sk. parallell takkonstruktion. Se kommentar/riskanalys. Det finns en installerad avfuktare i nockvind. |

När det finns brister i tätningen mellan ett kallt och ett varmt utrymme finns det en risk att relativt varm och fuktig luft kommer ut från det varma utrymmet till det angränsande kalla utrymmet och träffar en kall yta och kondenserar. Missfärgning på yttertakskonstruktionen är en indikering på att inneluften har kommit ut i vinden så att ett gynnsamt klimat för en mikrobiell tillväxt har uppstått. Det kan vara en indikering på att ventilationen inomhus är undermålig. Får detta fortgå finns det en risk att man kan få skador på konstruktioner som i en förlängning påverkar byggnaden och inomhusmiljön negativt.

En parallell takkonstruktion är svårare att kontrollera än t.ex. ett vanligt sadeltak mednockvind då yttertakets insida inte kan inspekteras. Om ångspärren i innertaket inte fungerar tillfredställande kan yttertaget på sikt få mikrobiella skador (bakterier, mögel- och rötskador). Dessa skador påverkar byggnaden och inomhusmiljön negativt.

Översiktsbildnockvind.

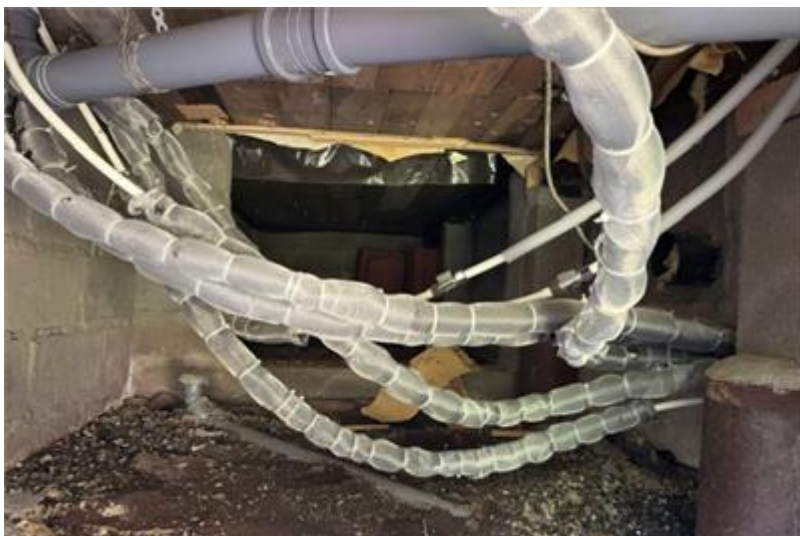
| Byggnadsdel | Krypgrund |
| Konstruktionsdel | Bjälklag |
| Konstruktionsuppbyggnad | Bjälklag och blindbotten av organiskt delvis träskyddsbehandlat virke. |

Samtliga mätningar är stickprovskontroller. Gränsen för mikrobiell tillväxt i trä går vid ca 17% fuktkvot. Marken i krypgrunder utgörs av sand/jord, stödmurar består av murverk. Bjälklag och blindbotten består av organiskt delvis träskyddsbehandlat virke. Bjälklag under sovrum 1 är oisolerat. Mätning utfördes i bjälklag fuktkvoten uppmättes till ca 19 % i båda krypgrunderna.

Utifrån erfarenhet betraktas krypgrunder som riskkonstruktioner. På grund av förhöjd fuktstatus- dels orsakad av fuktvandring från marken och dels orsakad av uteluft som släpps in i grunden främst under den varma tiden av året – kan följdskador med negativ inverkan på såväl byggnaden som inomhusmiljön uppstå i utrymmet och angränsande konstruktioner (t.ex. överliggande bjälklag och uppreglad golvkonstruktion). Ett oisolerat bjälklag medför energiförluster samt kalla golv under den kalla årstiden. Vidare är det känt att träskyddsbehandlat virke i många fall har medfört att en besvärande lukt har upplevts i byggnader. Det rekommenderas att denna besiktning kompletteras med en fördjupad undersökning för att utreda orsaken till samt omfattningen av de fuktrelaterade skadorna/bristerna.

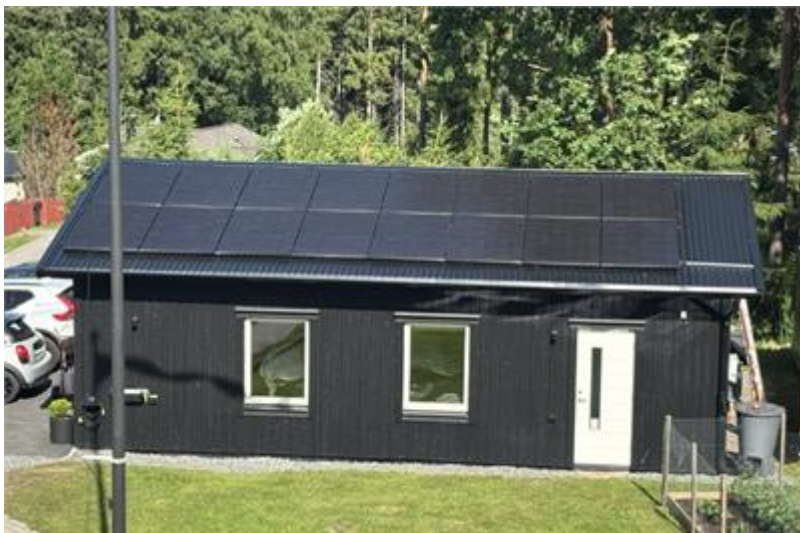
| Byggnadsdel | Garage |
| Konstruktionsuppbyggnad | Betongplatta på mark med underliggande isolering. |

Garaget har ingen s.k. konventionell riskkonstruktion och någon riktad håltagning med fuktmätning har därför inte utförts.

Inget att notera.

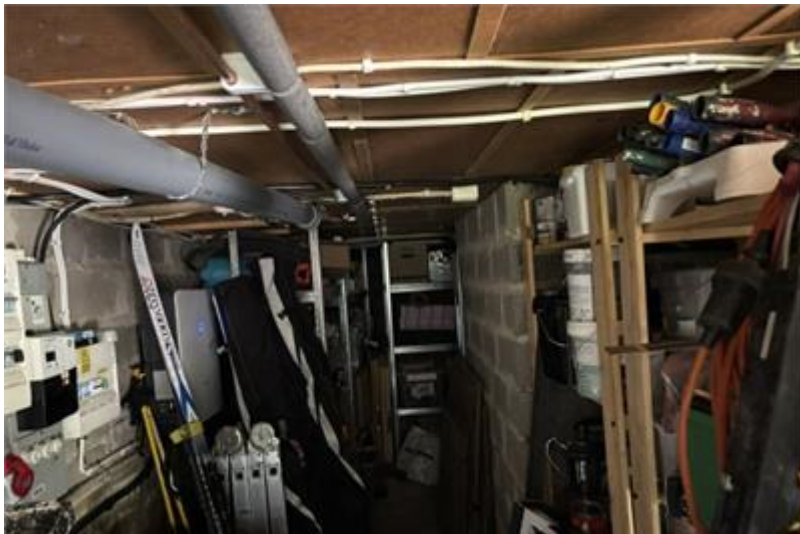
| Byggnadsdel | Källare |
| Konstruktionsdel | Bärlina/Bjälklag |
| Konstruktionsuppbyggnad | Bärlina/Bjälklag av organiskt material. |

Samtliga mätningar är stickprovskontroller. Gränsen för mikrobiell tillväxt i trä går vid ca 17% fuktkvot. I källaren är det sparsamt med organiskt material. Fuktgenomslag noterades på ytterväggar i form av kalk/salt utfällningar samt färgförändringar. Fuktkvotsmätning utfördes i bärlina och i bjälklag och uppmättes till ca 15% fuktkvot.

En äldre källare av detta slag utsätts i regel mer eller mindre för permanent fuktpåverkan från angränsande mark. Utifrån erfarenhet är det känt att konstruktioner och beläggningar/beklädnader med organiska material mot golv- och väggytor bör undvikas, då fuktpåverkan och mikrobiell tillväxt (mögel/bakterier) och rötskador kan uppstå i sådana. Det utvändiga fuktskyddet är också äldre. Det kan inte uteslutas att brister föreligger alternativt kommer att uppstå i det utvändiga fuktskyddet vilket medför att källarens utvändiga fuktskydd måste åtgärdas.
