Skallsjö 2:72

Gröna vägen 6

| Uppdragsnummer | O32804 |
| Besiktningsdatum | 2026-06-26 |

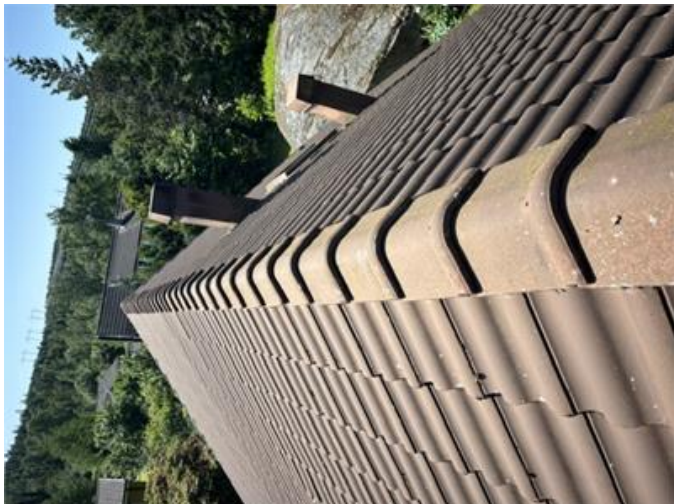
| Besiktningsresultat | | | | | |
|---|---|---|---|---|---|
| Tak | | X | | | Det finns ingen fotplåt eller nocktätning. Se kommentar/riskanalys. Begynnande mosspåväxt noterades. |
| | | | X | | Takfönster samt huvar är av äldre standard renovering/byte föreligger. Det rekommenderas kontakt med fackman för bedömning/åtgärd. |

Då fotplåten/den nedersta läktraden ej är monterad medför detta att pannorna ligger an mot takpappen som delvis är avskavd. Detta i sin tur kan leda till fuktskador på tak konstruktionen vilket i sin tur kan påverka byggnaden negativt.

Översiktsbild yttertak.

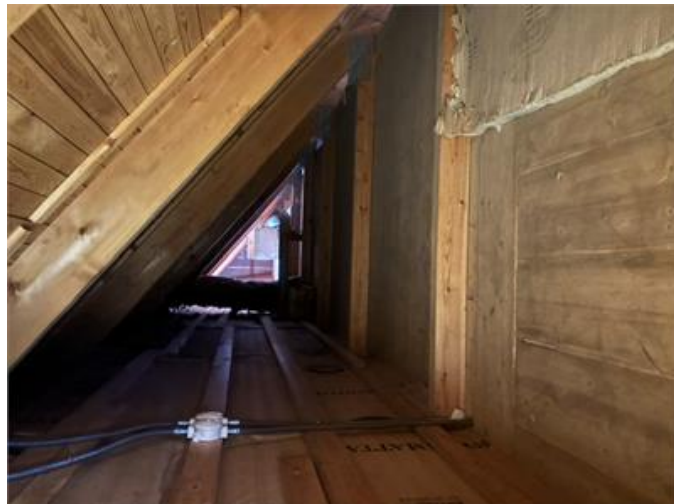
Översiktsbild sidovind.

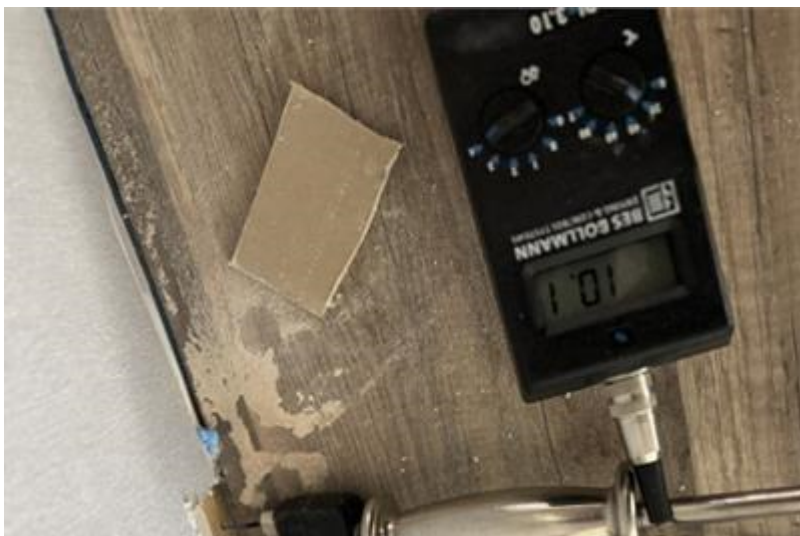
Samtliga mätningar är stickprovskontroller. Gränsen för mikrobiell tillväxt i trä går vid ca 17% fuktkvot. Fuktmätning är utförd i yttervägg syllar dels till vänster om entrédörr i entréhall efter håltagning i vägg. Därefter mättes det till höger om ytterdörr vid groventrè i yttervägg syll fuktkvoten mättes till ca 11%. I mellanvägg utfördes mätning i hall mot matplats efter demontering av fotlist fuktkvot uppmättes till ca 10%.
