**Fastighetsuppgifter**

Vånga 31:23

Ahlgrens väg 5

| Uppdragsnummer | G39140 |

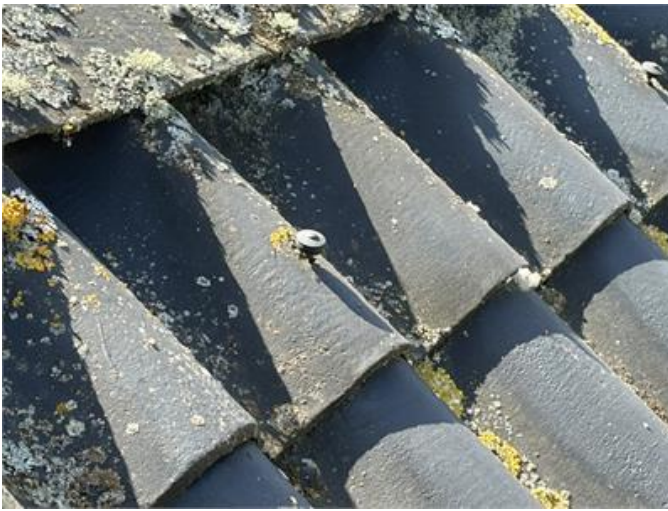
TAK; Yttertaket av eternit är ålderstiget vilket innebär att det har ett sämre motstånd mot vattengenomträngning. Ovanstående medför till att det är extra viktigt att löpande kontroller av eternittaket utförs, sprickor i eterniten kan leda till inläckage och fuktskador i underliggande konstruktion. Taket har målats/behandlats och sprickor lagats. Det förekommer skruvar/spikar som rest sig och bör återmonteras alternativt hål tätas. Skorstenplåten är inte formad efter takpannorna. Taket är besiktigt från mark och takstegen.

Det förekommer skruvar/spikar som rest sig och bör återmonteras alternativt hål tätas

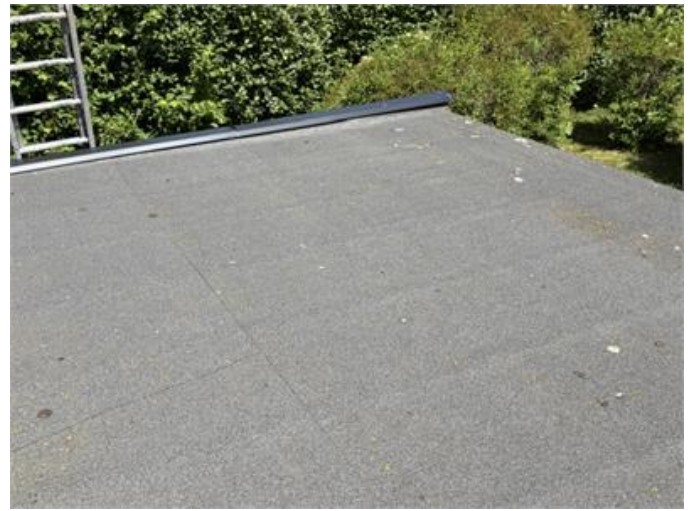
TAK, Takpapp; Garaget har ett låglutande tak med en takbeklädnad av takpapp. En sådan takbeklädnad kräver regelbunden tillsyn och underhåll. Livslängden för en vanlig takpapp brukar anges till ca 15 år. Det finns dock många fabrikat och liknande produkter av takbeklädnader på marknaden och således också kraftigt varierande tekniskt livslängd, se även info på protokollets näst sista sida pos. 1. Vid besiktningen noterades inget att anmärka på gällande takpappen (ålder okänd).

Allmän bild takpapp

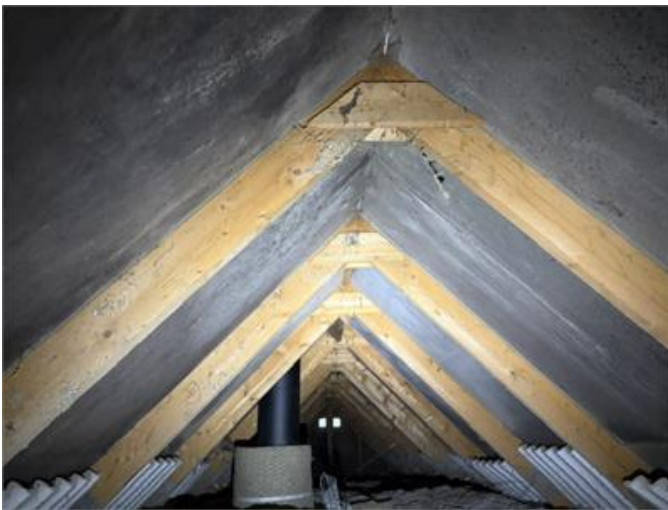
VINDSUTRYMMEN; Det finns lokala missfärgningar efter fukt/kondensproblem i delar av undertaket av eternit. Inga rötskador/hållfasthetsförsämringar noterades i anslutande virke eller i underliggande isolering. Orsaken till missfärgningarna beror på kondensproblem vid snabbare väderleksomställningar under vinterhalvåret i kombination av bristfällig ventilation i huset, se kommentar hela huset allmänt.

Det finns lokala missfärgningar efter fukt/kondensproblem i delar av undertaket av eternit. Inga rötskador/hållfasthetsförsämringar noterades i anslutande virke eller i underliggande isolering

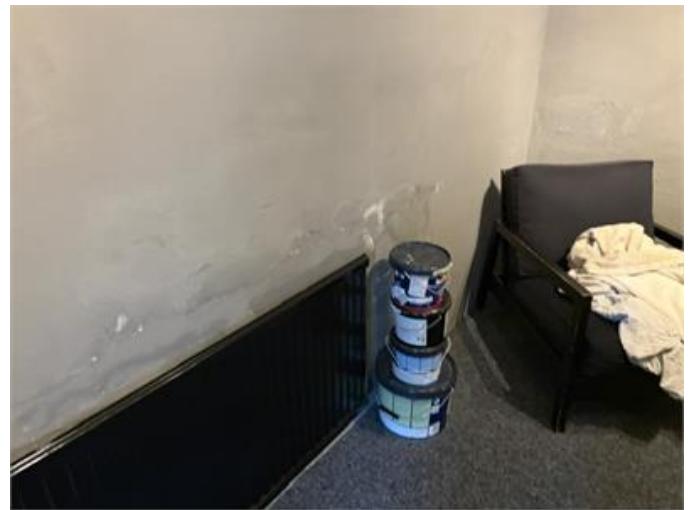
KÄLLARE Allmänt; En förhöjd fuktighet i betongplatta samt källarväggar är att förväntas i en äldre källare. Puts/färgsläpp/saltutfällning förekommer i källarväggar och förhöjd fukt indikerades. Trädetaljer, övrigt organiskt och täta material i kontakt med dessa ytor riskerar därför att även erhålla viss förhöjd fuktighet med mikrobiella skador som följd. Täta eller organiska material bör av denna anledning undvikas i källaren. Utvändiga åtgärder avseende utvändigt fuktisolering och dränering kan förbättra situationen.

Puts/färgsläpp/saltutfällning förekommer i källarväggar och förhöjd fukt indikerades

Källaren rekommendera även fortsatt att tillföra värme samt att luftavfuktaren används.

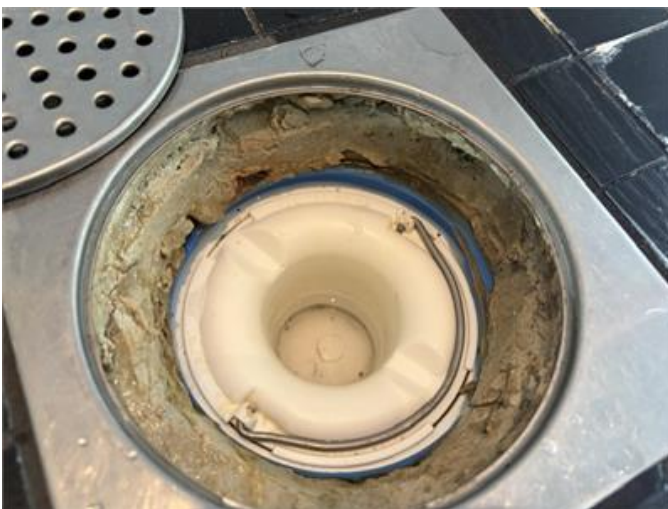
| Besiktningsresultat | | | | | |
|---|---|---|---|---|---|
| Dusch/wc | | X | | | Montering av golvbrunn avseende djup från färdigt golv, uppfyller inte de rekommendationer på utförande vilket branchregler föreskriver (ska monteras så nära färdigt golv som möjligt och inte lägre än 20 mm). Befintlig golvbrunn är monterad djupare vilket innebär att applicering av fuktskyddet varit svårare att montera på korrekt vis vilket ökar risken för läckage. Inga indikationer på läckage noterades. |

Montering av golvvörn avseende djup från färdigt golv, uppfyller inte de rekommendationer på utförande vilket branchregler föreskriver

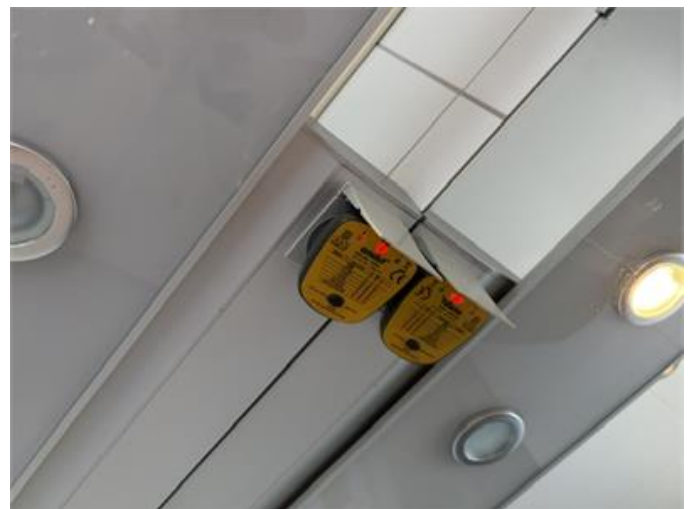
| Besiktningsresultat | | | | | |
|---|---|---|---|---|---|
| | | X | | | Det förekommer nya och äldre elinstallationer. Vid stickprovskontroll av jordade eluttag noterades ojordat eluttag utan ansluten jordkabel i badrum och sovrum övreplan. För en mer omfattande besiktning av huset elinstallationer rekommenderas kontakt med fackman |

Vid stickprovskontroll av jordade eluttag noterades ojordat eluttag utan ansluten jordkabel i badrum och sovrum övreplan.
