**Fastighetsuppgifter**

Stårtered 2:5

Länsmansvägen 16

Byggnadsbeskrivning  
1½-plans friliggande villa

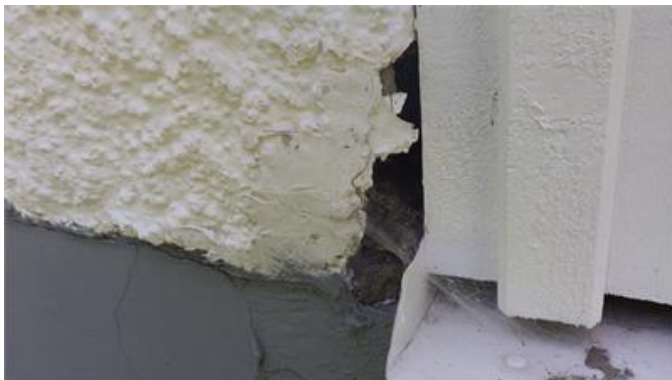
| Besiktningresultat | | | | | |
|---|---|---|---|---|---|
| Fasad | | | x | | Det noterades sprickor och otätheter i fasadputsen. Vår rekommendation är att en fackman kontaktas för en bedömning av omfattning och åtgärder. Skador i bakomliggande konstruktioner kan inte uteslutas. |

Otätthet i fasaden

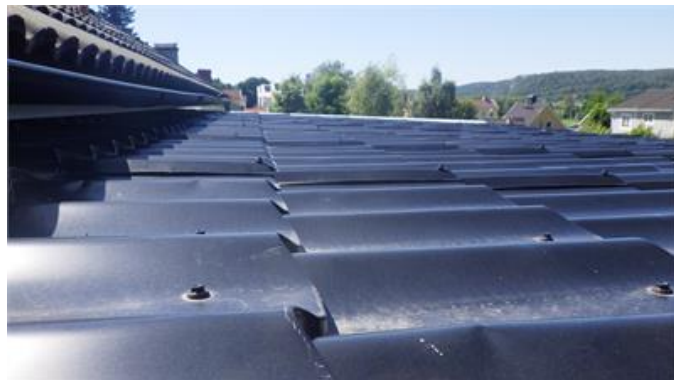
| Besiktningresultat | | | | | |
|---|---|---|---|---|---|
| | | | x | | Det anses osäkert om taklutningen, över lägenheten, medger plåttäckning, vilket bör kontrolleras av fackman. |

Låglutande plåttak

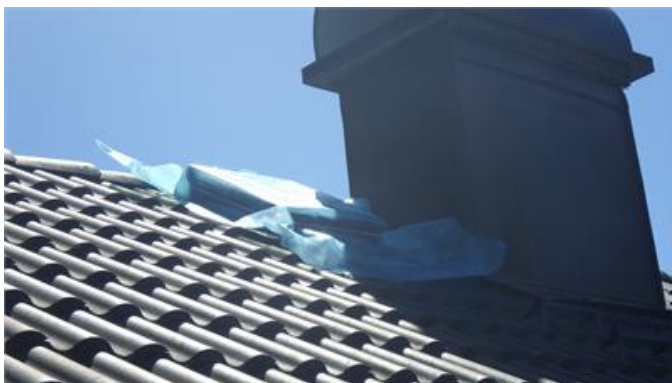
| Besiktningresultat | | | | | |
|---|---|---|---|---|---|
| Fönster | | x | | | Takfönstret är sprucket och inklätt med en plastfolie, torrsprickor noterades i fönster, det finns även fönsterbleck som inte är uppvikta på gavlarna, det noterades äldre fönsterkassetter med imma, se kommentar /riskanalys. |

Takfönster täckt med plastfolie

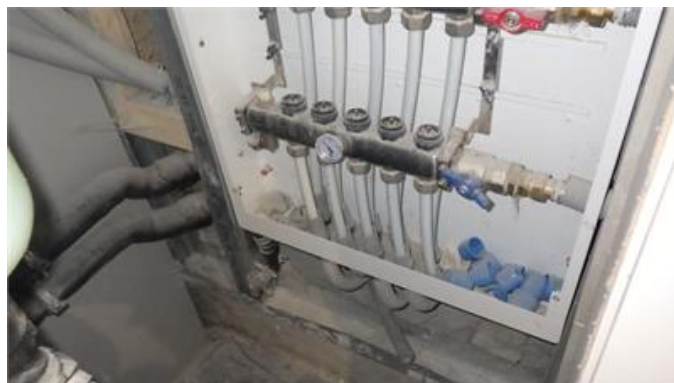
| Besiktningresultat | | | | | |
|---|---|---|---|---|---|
| VVS | | | x | | Det sitter inga skyddslock på justeringsventilerna i fördelarskåpet för värmerören, i källaren. Kontakta en fackman för bedömning/åtgärd. |

Det sitter inga skyddslock på justeringsventilerna
