# Besiktningsprotokoll

Anticimex Försäkringsbesiktning i samarbete med Fastighetsbyrån

| Fastighetsadress:<br>Vifolkagatan 29 | |

| Besiktningsdatum:<br>2026-06-09 | Protokollnummer:<br>69750063 |

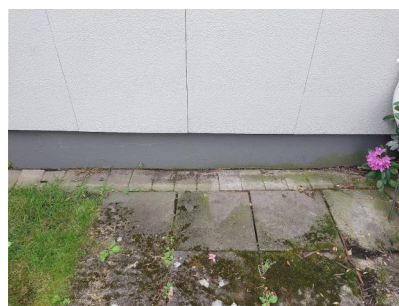
#### Utvändigt / Markförhållanden

Marken lutar delvis mot huset.

Detta innebär en ökad fuktbelastning mot grunden. Mindre fuktpåverkan noterades på sockel vid dessa områden.

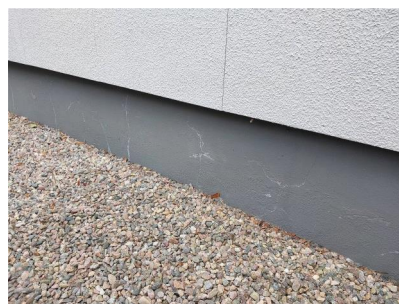
#### Utvändigt / Sockel

Mindre sprickor finns i sockel, bedöms vara i normal omfattning utifrån husets ålder.

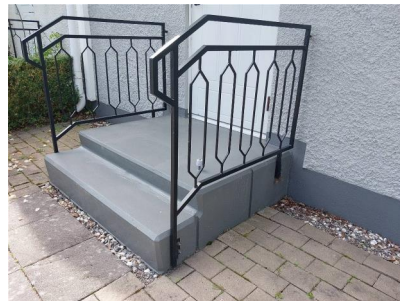
### Utvändigt / Entrétrappa

Trappan är motgjuten mot huset vilket kan innebära en ökad fuktbelastning mot angränsande delar.

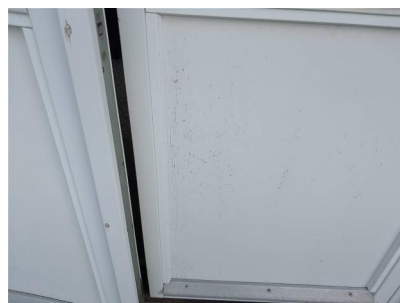
### Utvändigt / Dörrar

Enklare underhållsbehov noterades på balkongdörrar.

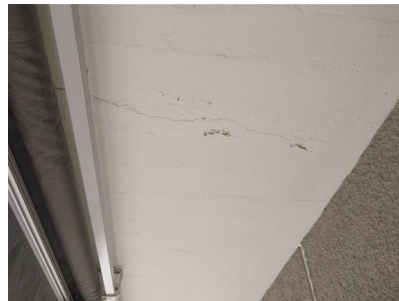
### Utvändigt / Balkong

Mindre sprickor noterades på undersida balkong.

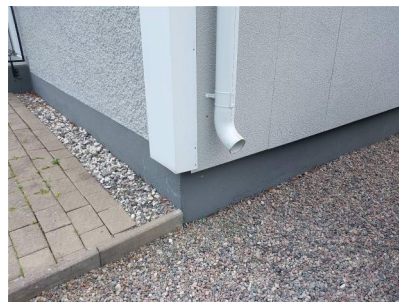
### Utvändigt / Hängrännor / Stuprör

Stuprör avslutas nära husliv.

Stuprör som avslutas intill husliv (ovan mark) kan medföra en ökad fuktbelastning på grundmur/sockel. Det rekommenderas att tillse att regnvatten leds bort från huset.

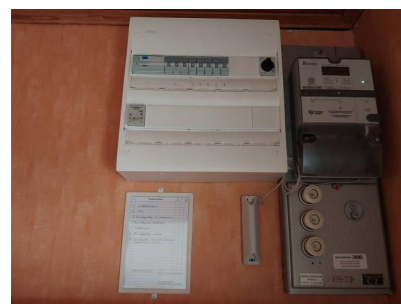
### Entréplan / Entréhall

Jordfelsbrytare finns installerad vid elcentralen.

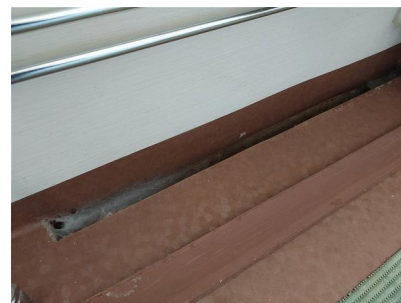
### Entréplan / Toalett med tvättmaskin

Tvättmaskin finns i utrymme som saknar golvbrunn.

Spalt i golv (vid luftburen värme) är inte fuktsäkrat.

Brister i tätskikt på golvet ökar risken att vatten tränger in i angränsande konstruktioner och rum vilket i sin tur kan leda till fuktrelaterade skador vid ett eventuellt läckage.

Fuktindikering i utrymmet gav inga förhöjda fuktindikationer.

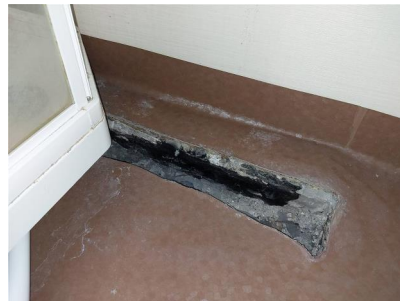
### Övre plan / Dusch/Toalett

Tätskikt på golv noterades med brister/otätheter. Golv (vid luftburen värme) är inte fuktsäkrat.

Brister i tätskikt på golvet ökar risken att vatten tränger in i angränsande konstruktioner och rum vilket i sin tur kan leda till fuktrelaterade skador vid ett eventuellt läckage. Det rekommenderas kontakt med fackman för lämpliga åtgärder efter behov.

I övrigt noterades att rörgenomföringar finns i golv, vilket ökar risken för otätheter i tätskiktet i anslutning till dessa.

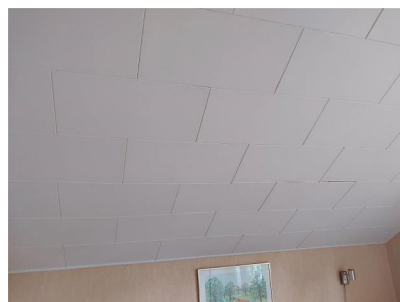
### Övre plan / Sovrum 1

Innertak båggar något.
