# Besiktningsprotokoll

| Fastighetsadress:<br>Aslögs väg 1 | |
| Postnummer:<br>51254 | Ort:<br>Svenljunga |

| Besiktningsdatum:<br>2026-06-02 | Protokollnummer:<br>69699701 |

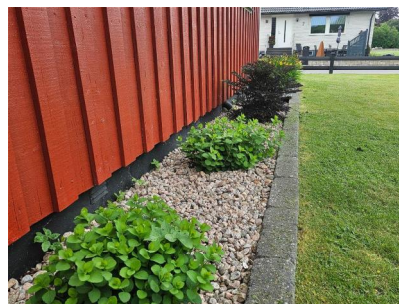
Det finns växter/rabatter och träd intill huset.

Detta kan medföra en ökad fuktbelastning för husets grundläggning, vilket i sin tur leder till fukterelaterade skador. Växternas rötter kan även skada husets grundläggning och eventuella markledningar.

För att minska risken för skador bör man se över möjligheten att ta bort växterna och de träd som finns intill grunden och garaget.

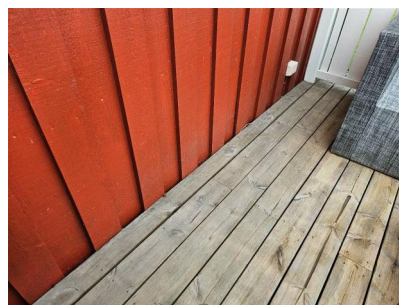
Altanerna är vidbyggda mot fasaden samt att avståndet mellan marken och fasaden är lägre än vad som rekommenderas vid vissa delar av fasaden.

Detta medför en ökad fuktbelastning för fasadens nedre delen, vilket ökar risken för fuktrelaterade skador. Altanen placering försvårar även åtkomligheten vid framtida målning/underhållsarbeten.

Vidare noterades att det finns ett antal torrspruckna och rötskadade brädor som behöver bytas att satt att enstaka delar av fasaden är i behov av målning/underhåll.

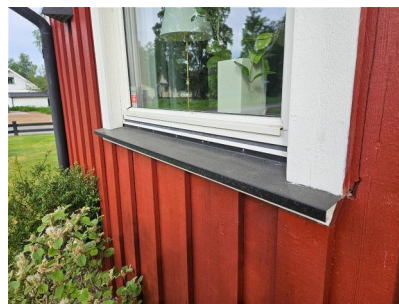
- Flera fönsterbleck och vissa tröskelbleck saknar gaveluppvik varvid vissa av foderna ligger dikt an fönsterblecken.
- Enstaka fönster har begynnande underhållsbehov.
- Garagedörren på baksidan saknar tröskelbleck.
- Balkongdörren är i behov av målning/underhåll.

Ovannämnda brister medför en ökad risk för fuktrelaterade skador på grund av sämre vattenavvisande förmåga.

Vidare noterades att fönster i tvättstugan och fönstret närmast matplatsen i köket har äldre isolerglas, vilket i sig medför en ökad risk för att det kan uppstå kondens & missfärgningar mellan glasen.

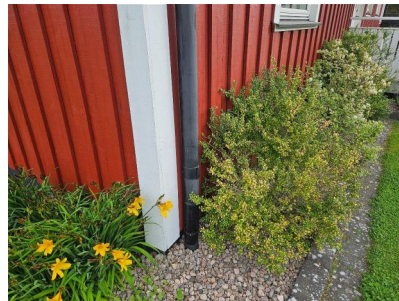
Fals på stuprör vänd mot fasad.

Då vissa delar av husets hängrännor och stuprör är äldre bör dessa bytas ut i samband med framtida takrenovering. Förslagsvis kan hängrännornas lövsilar då ersättas mot självrenande lövsilar vid stuprören för minska på husets löpande underhållsbehov.

För att lättare kunna se om röret blivit skadat efter vinterns påfrestningar samt bör att undvika skador på fasad vid ett eventuellt läckage bör falsen vändas ut från fasaden.

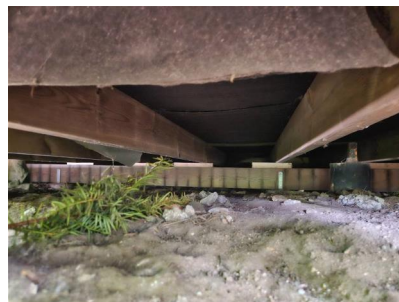
Uterummets grundläggning består av en plintgrund vars golvbjälklag är uppbyggt utan isolering.

Även om golvbjälklaget har ett lägre avstånd till marken än vad som normalt rekommenderas samt att marken saknar ångspärr, bedöms risken för att golvbjälklaget ska drabbas av fukterelaterade skador till följd av naturlig fuktvandring från marken som relativt låg. Detta mot bakgrund av att golvbjälklaget är oisolerat, vilket medför att värme från uterummets insida kan bidra till att hålla konstruktionen varm och underlätta uttorkning av tillförd fukt.

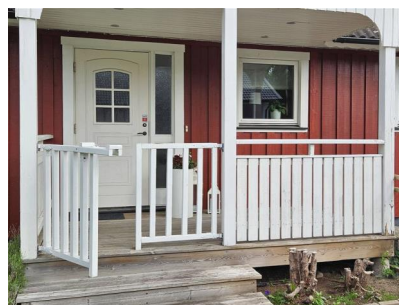
Balkongen/verandans trädetaljer är i behov av målning underhåll, varvid stolpar till balkongen är rötskadade och behöver bytas. Vidare noterades att spännvidden är större än vad som veranda delens golvbjälklag varvid bjälklaget bågnar mot mitten. Detta bedöms dock inte ha påverkat/försämrat balkongens takkonstruktion.

Träkonstruktioner där målning/underhållsbehov finns riskerar att få fukt- och rötskador på grund av sämre vattenavvisande förmåga, vilket till viss del redan skett vid de berörda stolparna.

Se till att de rötskadade stolparna byts ut och att trädetaljer målas och underhålls efter behov. I samband med detta bör man överväga att montera en plint under den mittersta stolpen till balkongen samt rikta bjälklaget.

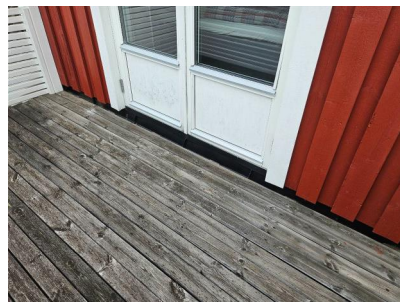
Då balkongens ovanliggande trallgolv täcker det bandtäckta plåttaket har takläggningen inte gått att besiktiga i sin helhet.

Av det som gatt att se kring kanterna noterades dock inga uppenbara brister.

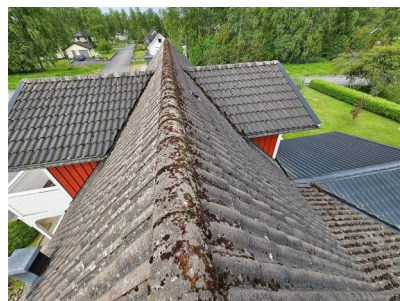
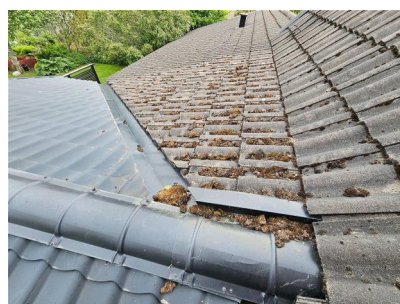
Den ursprungliga delen av yttertaket är äldre, där bl.a. takpannor är slitna, det finns inga fotplåtar, ströläkt är an tunnare dimensions än vad som rekommenderas samt att plåtarbeten har färgsläpp och ytliga rostangrepp.

Vid de tillbyggda taken noterades att delar av taket har påväxt av moss, det finns skräpansamlingar i ränn dalar och kring takgenomföringar, yttre pannrader är inte förankrade, det finns ingen nocktätning under nockpannorna, vissa pannor ligger inte i sitt rätta läge, samt att nocktätning under nockplåten ovan uterummet mot söder är delvis skadad eller sitter inte i sitt rätta läge.

Bristerna vid det ursprungliga taket bedöms medföra en ökad risk för att taktäckningen inte håller tätt, vilket i sig kan leda till fuktelaterade skador underliggande konstruktioner. Bristerna kring de tillbyggda taken som är nyare bedöms främst innebära att takets livslängd försämras, vilket på sikt kan leda till skador på underlagstaket och takläkten.

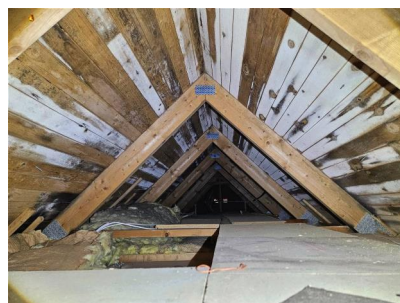
Vid samtliga av de vindsutrymmen som gick att komma åt och besiktiga noterades missfärgningar av mikrobiell påväxt på underlagstaket.

I kombination med att husets vistelserum saknar friskluftsventiler och det var öppet mellan garaget och kallvinden ovan badrummet är detta ett tecken på att vindsutrymmena tillförs fukt inifrån bostaden och garaget. Observera att besiktning av bostadens ventilationssystem inte har ingått i uppdraget.

För att komma tillrätta med detta kan fuktillförseln inifrån bostaden behöva minskas. Det kan göras genom att ventilationen i bostaden förbättras samt att eventuella otätheter i vindsbjälklaget (tak-/väggvinklar, taklucka med mera) tätas. Läs Anticimex faktablad om ouppvärmade vindsutrymmen för tips och råd.

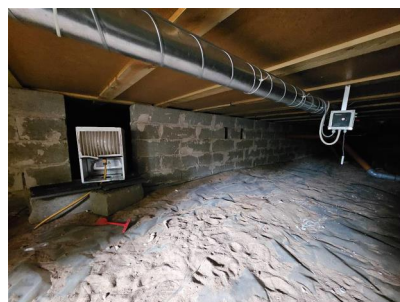
I krypgrunden noterades mindre/svaga missfärgningar av mikrobiell påväxt, som bedöms vara orsakade vid tiden innan grunden försågs med en fast installerad avfuktaren. Vid stickprovsmässig fuktkvotsmätning i blindbottenbrädorna uppgavs fuktkvoten till omkring 11-12%, vilket är under gränsvärdet (17%) för mikrobiell tillväxt.

Grunden har på senare tid försetts med en kondens-/kylavfuktare som ersatt den tidigare adsorptionsavfuktaren. Då denna typ av avfuktare generellt inte bedöms vara fullt ändamålsenlig i oisolerade krypgrunder finns risk för förhöjda fuktnivåer och mikrobiell påväxt vid perioder med hög fuktbelastning eller låga temperaturer. Vid besiktningstillfället noterades isbildning vid avfuktarens filter, vilket talar för att avfuktaren arbetar utanför sitt optimala arbetsområde.

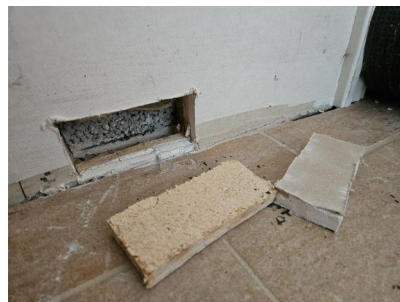
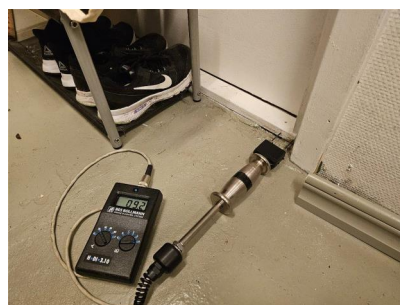
Vid kontroll av grundläggningen och dess väggkonstruktioner vid pannrum, badrum/bastu och groventré (tidigare garaget) utfördes en provhåltagning i ytterväggskonstruktionen i groventrén. Genom provhålet noterades att yttervägssyllarna vilar på en förhöjdväggsockel av lättklinkerblock. Vid kontroll från pannrummet där betongplattan är oisolerad och ligger i lägre nivå noterades även att mellanväggen mot badrummet även den står på en sockeln av lättklinkerblock. Vid kontroll punkterna noterades inga avvikande lukter eller tecken på mikrobiell påväxt och vid fuktmätning i den träläkt som ligger i direkt kontakt med pannrummet betonggolv uppgavs fuktkvoten till 9,2%, vilket är långt under gränsvärdet för mikrobiell tillväxt.

Då den utspringa betongplattan har bilats ut och ersatts om men en ny platta med underliggande isolering av cellplast med vattenburen golvvärme bedöms samtliga väggssyllar som fuktskyddades från naturlig fuktvandring.

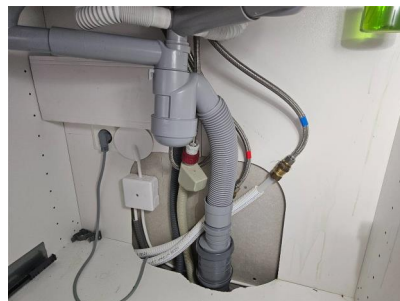
Det finns inget fuktskydd i diskbänkskåpet.

Utan fuktskydd är det svårt att upptäcka läckage från rörledningar. Vatten kan då tränga in i omkringliggande konstruktioner och orsaka fuktskador.

Vidare noterades att diskmaskinen tömningsslang bör förankras.

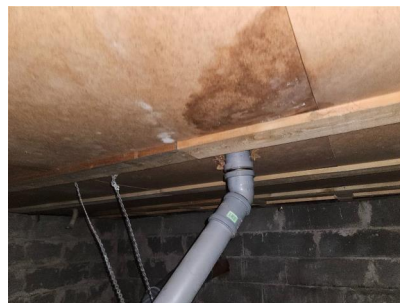
Intill dörröppningen mot groventrén noterades att uppvikt tätskikt saknas. Golvbrunnen, som är placerad under tvättbänksskåpet, gick inte att besiktiga i sin helhet men bedöms vara av äldre standard och är placerad nära vägg. Från krypgrunden noterades en lokal fuktfläck under golvbrunnen, vilket talar för att golvbrunnanslutningen inte är helt tät. Några förhöjda fuktvärden påträffades dock inte vid besiktningstillfället, vilket indikerar att eventuellt läckage till stor del har självtorkat.

Konta en behörig våtrumsentreprenör för att renovera utrymmet. I samband med detta bör kringliggande konstruktioner kontrolleras efter eventuella följdskador.

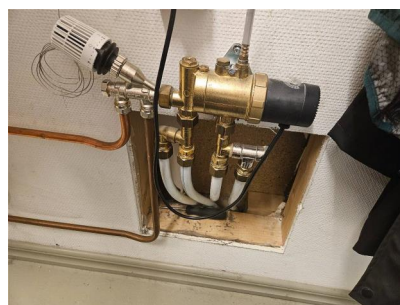
Fördelning av golvvärme har placerats synligt på vägg, dock för dess röranslutningar som leds ner i vägg utan vattentät botten förses med passade kragar eller vattenlarm för att eventuella läckage inte ska ledas ner i väggkonstruktionen.

Vidare noterades att utrymmet golvbrunn är rostangripen och bör bytas ut i samband med framtida renovering eller förändringar.

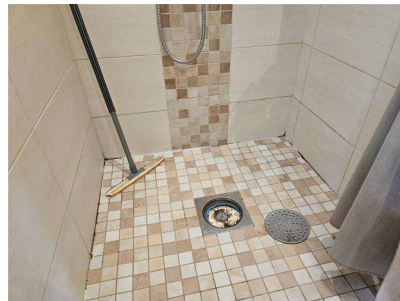
- Brunnsmanschetten vid duschens golvbrunn sticker ut under klämringen.
- Golvbrunnen under badkaret har ingen brunnsmanschett alls.
- Golvfallet utanför duschzonen är lokala lågpunter.
- Det finns en rörgenomföring i golvet intill Wc-stolen.
- Det finns otäta rörgenomföringar i vägg bakom badkaret

Vid fuktindikering noterades inga avvikelser.

Bristerna talar för att utrymmet inte är i linje med då gällande branchregler vilket i sig bedöms kunna innebära en ökad risk för fuktrelaterade skador om utrymmet tätskikt och golvbrunnaslutningar inte håller tätt.

För att minska risken för skador bör man undvika att vattenbegjuta golvet utan för duschzonen samt se till att golvbrunnarnas vattenlås rengörs regelbundet.

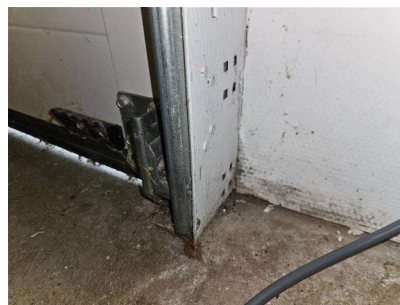
Garagets port sluter inte tätt mot betonggolvet.

Även om detta inte bedöms kunna leda till kritiska skador kan otätheten innebära en ökad uppvärmningskostnad och kallras.

På väggarnas nedre del intill porten noterades lokal missfärgning av mikrobiell påväxt vilket talar för att garagets ventilation inte fungerar tillfredställande om det brukas som förvaring av bruksbil, vilket ofta innebär ett stort fuktillskott.
