**Fastighetsuppgifter**

Östad 13:127

Hasselvägen 14

| Besiktningsdatum | 2026-06-28 |

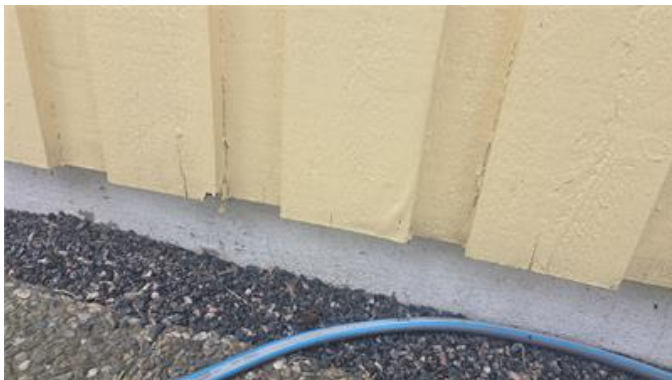
| Besiktningsresultat | | | | | |
|---|---|---|---|---|---|
| Fasad | | | X | | Rötskador förekommer lokalt i fasadpanel, då främst i dess underkanter. Vidare noterades målning/underhållsbehov. Se kommentar/riskanalys. |

Exempelbild, rötskadad fasad.

Det rekommenderas att byta ut rötskadade delar och kontrollera dess kringliggande konstruktioner för eventuella följdskador.

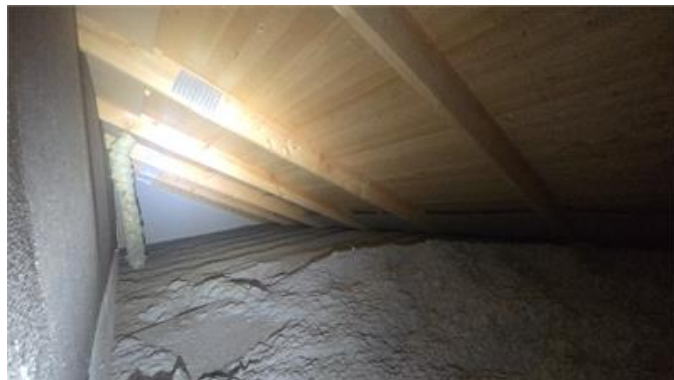
| Besiktningsresultat | | | | | |
|---|---|---|---|---|---|
| Sidovind 1 & 2 | X | | | | Inget övrigt att notera. |

Översiktsbild, sidovind 1.

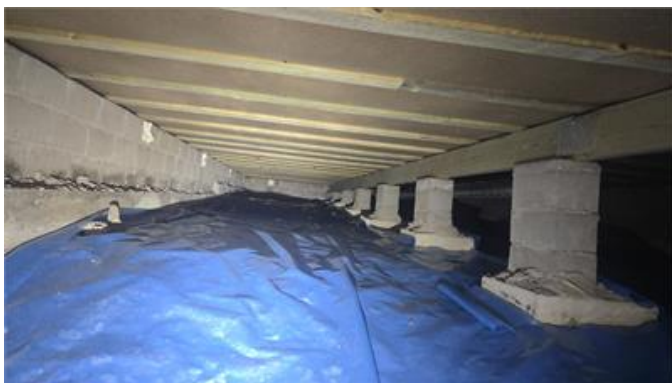
| Besiktningsresultat | | | | | |
|---|---|---|---|---|---|
| Krypgrund | | X | | | Krypgrund är en riskkonstruktion, här finns dock en monterad avfuktningssystem. Se kommentar/riskanalys samt Bilaga för konstruktionskontroll. |

Översiktsbild, del av krypgrund.

I krypgrunden finns en monterad sorptionsavfuktare som har för uppgift att hålla luftfuktigheten i utrymmet under sådan nivå att mikrobiell tillväxt kan ske. Det är därför mycket viktigt att regelbundet kontrollera den relativa fuktigheten i luften för att säkerställa att anläggningen fungerar och gör det den ska.

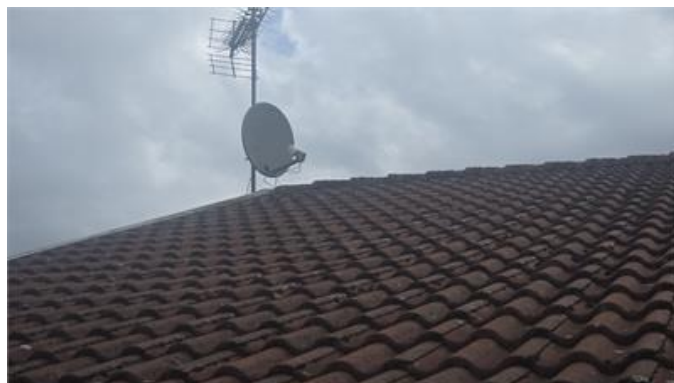
| Besiktningsresultat | | | | | |
|---|---|---|---|---|---|
| Tak | | X | | | Yttertaget är kontrollerat från marknivå. Yttertaget har uppnått tiden för sin tekniskt förväntade livslängd. Mosspåväxt noterades på takpannor,nocktätning och takfotsplåt finns inte. Se kommentar/riskanalys. |

Översiktsbild, del av yttertak.

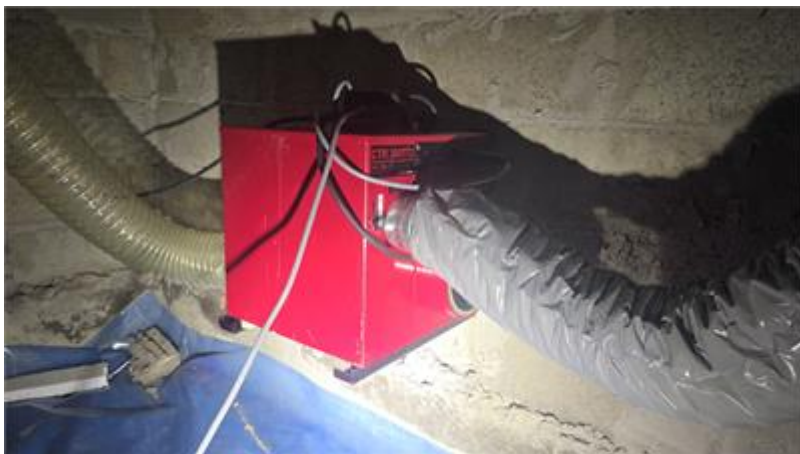
Krypgrund är i grund och botten en riskkonstruktion då den är uteluftsventilerad. I detta fall har en avfuktningssystem monterats och ventiler/luckor har tätats mot utemiljön. Fuktkvotmätning utfördes stickprovsmässigt i blindbotten/bjälklag med värden mellan 12-13%FK, vilket är under gränsvärdet för mikrobiell tillväxt som brukar anges till ca 17%FK.

För att på bästa sätt förhindra ett fuktigt klimat i grunden måste den relativa fuktigheten understiga 75 % (ca 17 % FK).

I krypgrunden finns en monterad sorptionsavfuktare som har för uppgift att hålla luftfuktigheten i utrymmet under sådan nivå att mikrobiell tillväxt kan ske. Det är därför mycket viktigt att regelbundet kontrollera den relativa fuktigheten i luften för att säkerställa att anläggningen fungerar och gör det den ska.
