# Besiktningsprotokoll

Anticimex Försäkringsbesiktning i samarbete med Fastighetsbyrån

| Fastighetsadress:<br>Hörsne Smiss 545 | |

| Besiktningsdatum:<br>2026-06-22 | Protokollnummer:<br>69759475 |

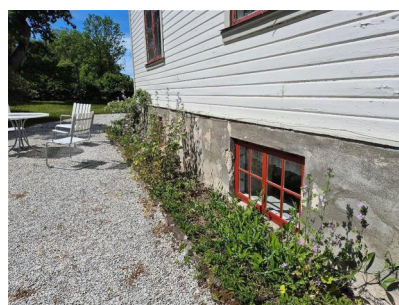
- Växter finns i anslutning till grundmur.

När det finns rabatter och växter nära grundmuren finns risk att fukt stannar kvar i väggarna. Detta kan i sin tur orsaka invändiga fuktskador. Växternas rötter kan också skada grundmuren och sätta dräneringsledningen ur funktion.

Området närmast huset rekommenderas att vara fritt från växtlighet.

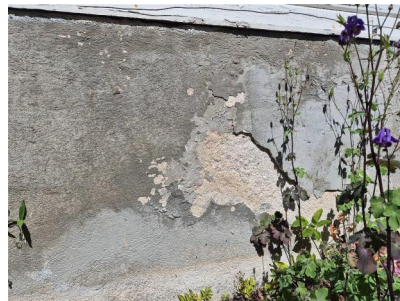
Visst putssläpp finns på sockel.

Detta bedöms inte ha lett till bakomliggande skador.

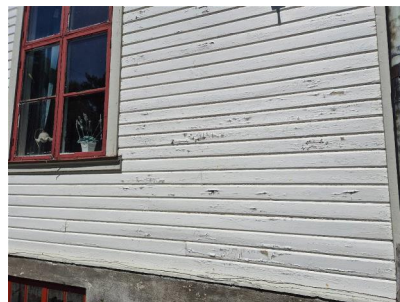
Fasadpanelen är i behov av målning/underhåll på södergavel.

Fasadbeklädnad och träkonstruktioner där målningsbehov finns riskerar att få fukt- och rötskador på grund av sämre vattenavvisande förmåga. För att öka livslängden på fasadbeklädnaden rekommenderas målning och underhåll.

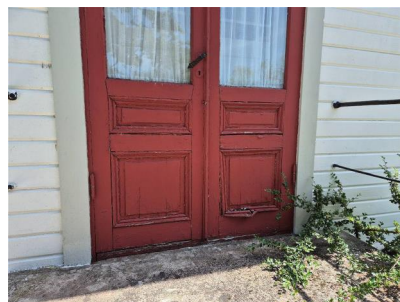
Tröskelbleck saknas under dörr.

Avsaknad av tröskelbleck medför att det finns risk för att vatten kan rinna in och orsaka fuktskador på tröskel och/eller i kringliggande vägg och bjälklag.

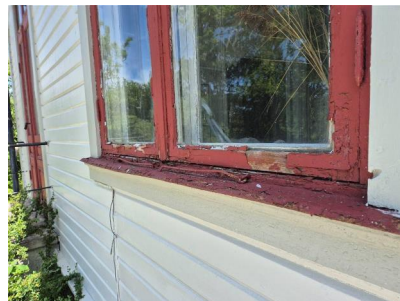
Fönster är i behov av målning/underhåll (vissa är redan renoverade).

Fönsterbågar och fönsterkarmar där målningsbehov finns riskerar att få fukt- och rötskador på grund av sämre vattenavvisande förmåga.

För att öka livslängden på fönster rekommenderas målning och underhåll.

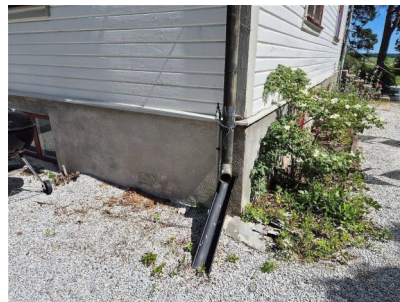
Stuprör avslutas nära husliv.

Stuprör som avslutas intill husliv (ovan mark) kan medföra en ökad fuktbelastning på grundmur/sockel med fuktrelaterade skador som följd.

Rekommenderar att leda bort vatten längre från husgrunden.

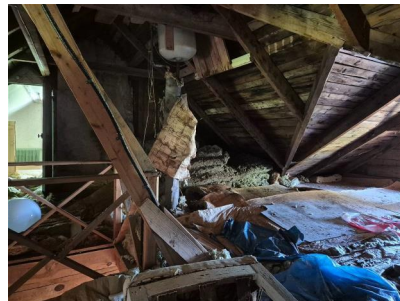
Vid kontroll av vinden uppmättes fuktvärden under kritisk fuktnivå för mikrobiell tillväxt och en normal lukt upplevdes. Fuktkvoten i underlagstak/takbjälkar uppmättes till ca 6%.

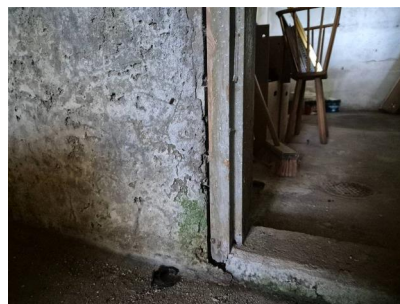
Trädetaljer i kontakt med betonggolv och källarvägg.

I källarplan finns trädetaljer i kontakt med betonggolv och källarvägg. Dessa kan via kapillärkraft bli fuktiga vilket kan leda till fuktskador och dålig lukt. Vilket har hänt. Rekommenderar att dessa delar byts ut mot mer fukttåliga konstruktioner eller tas bort.

Vid fuktkvotmätning uppmättes fuktkvot över gränsvärde till ca 20% och viss avvikande lukt upplevdes i källarplan.

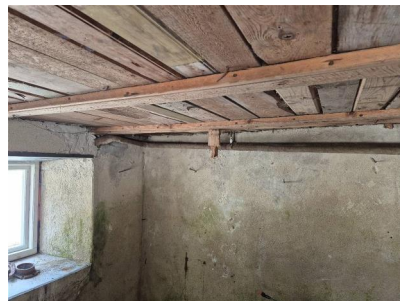
- Fuktkvotsmätning i källartak.

Vid fuktkvotsmätning uppmättes fuktkvot över gränsvärde till ca 20%.

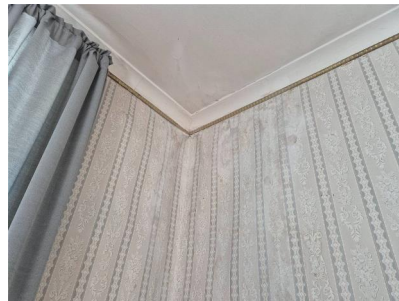
Väggen har fuktfläckar.

Fuktfläckarna var torra vid besiktningstillfället.

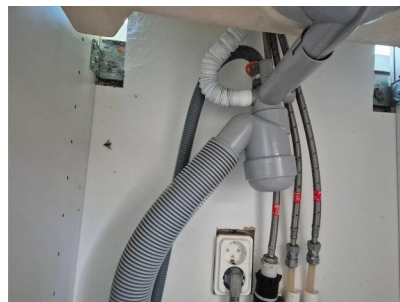
- Upphångningsbygel saknas på avloppsslang från diskmaskinen.

När upphångningsbygel saknas ökar risken för brott på slangen med läckage som möjlig följd.

För att hindra brott på avloppsslang rekommenderas komplettering av upphångningsbygel.

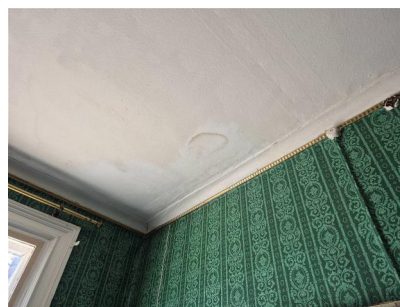
Taket har fuktfläckar.
