Fastighetsbeteckning  
Järbo-Finnäs 3:89  
Adress  
Lenåsvägen 76  
81195 Järbo

| Uppdragsnummer | x26247D |
| Besiktningsdatum | 2026-06-29 |
| Besiktningsföretag | OBM Fuktteknik Gävleborg AB |

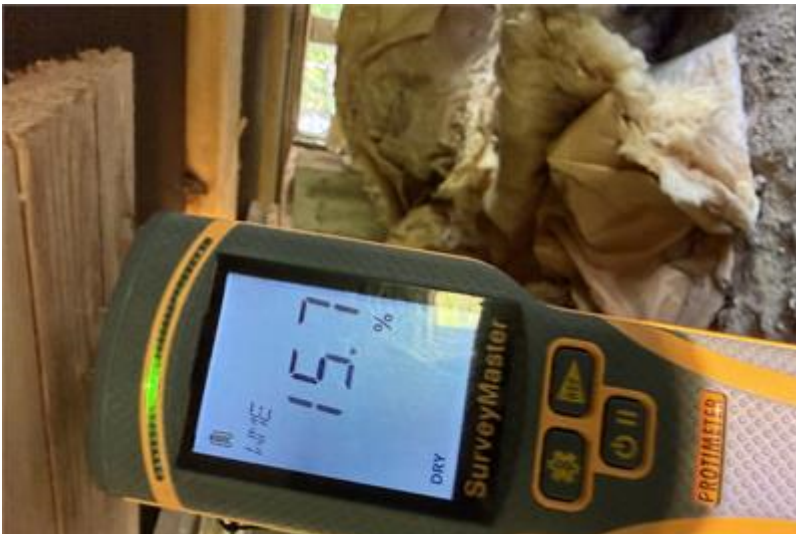
I blindbotten i trä mättes fuktkvoten (FK) till 15,7% FK Dessa värden kommer sannolikt att ändras med årstiden. Det kritiska gränsvärdet för mikrobiell tillväxt brukar anges till ca 17% fuktkvot (FK). Notera att stickprovsmässig undersökning är utförd. Se även kommentar/risakanalys.
