**Fastighetsuppgifter**

Manövern 1

Fanjunkarevägen 27

## Bilder och beskrivningar

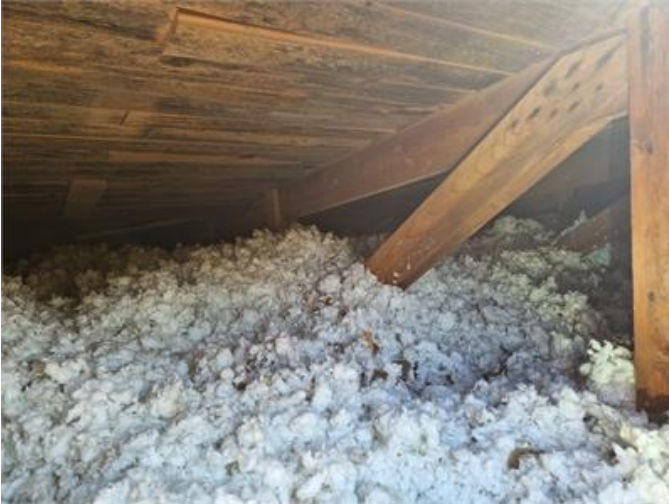
| Besiktningsresultat | | | | | |
|---|---|---|---|---|---|
| Vind | | x | | | Mikrobiell påväxt förekommer på underlagstakets undersida, vilket bör kontrolleras regelbundet för att se om förändringar sker och om åtgärder behöver vidtas. Se även bild sid 5.<br>(Vinden endast besiktad från lucka då krypbart utrymme saknas) |

Vind:  
Mikrobiell påväxt förekommer på underlagstakets undersida

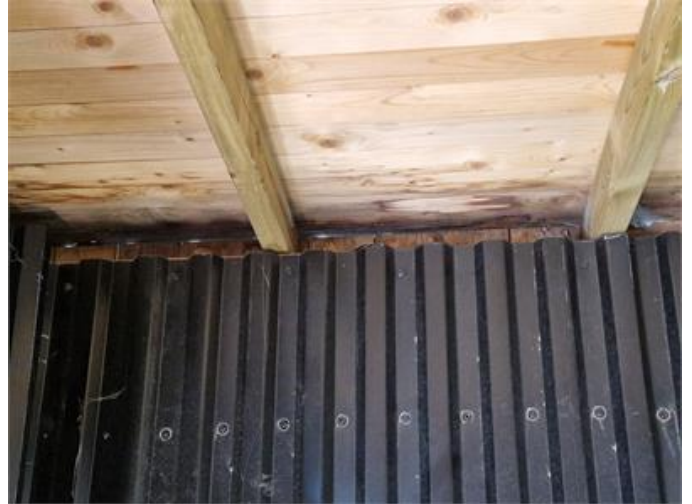
| Besiktningresultat | | | | | |
|---|---|---|---|---|---|
| Garage | | | X | | - Förrådsdel av enklare teknisk byggstandard.<br>- Fuktfläckar noterades på insida tak i förrådsdel. Detta bör kontrolleras för att se om åtgärder behöver vidtas. Se även bild sid 5. |

Garage:  
Fuktfläckar noterades på insida tak i förrådsdel.
