# Besiktningsprotokoll

Anticimex Försäkringsbesiktning i samarbete med Fastighetsbyrån

| Fastighetsadress:<br>Fjugesta Letstig 24 | |

| Besiktningsdatum:<br>2026-06-23 | Protokollnummer:<br>69767286 |

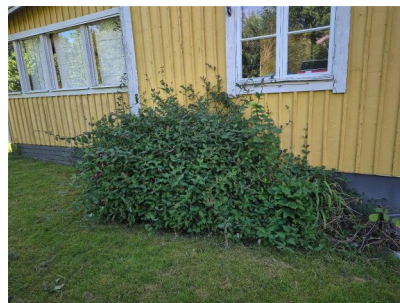
Växter finns i anslutning till byggnaden.

När det finns rabatter och växter nära byggnaden finns risk att fukt stannar kvar i väggarna. Detta kan i sin tur orsaka invändiga fuktskador. Växternas rötter kan också skada grundmuren och sätta dräneringsledningen ur funktion.

Området närmast huset rekommenderas att vara fritt från växtlighet.

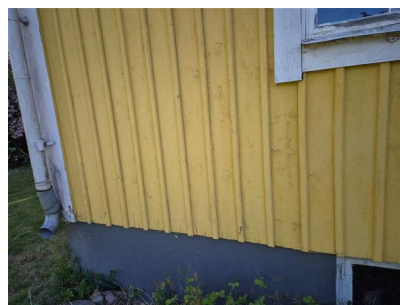
Fasadpanelen är i behov av målning/underhåll.

Fasadbeklädnad och träkonstruktioner där målningsbehov finns riskerar att få fukt- och rötskador på grund av sämre vattenavvisande förmåga. För att öka livslängden på fasadbeklädnaden rekommenderas målning och underhåll.

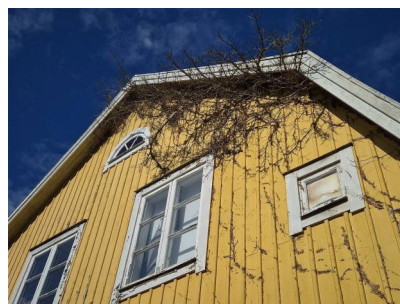
Växter finns i anslutning till byggnaden.

När det finns rabatter och växter nära byggnaden finns risk att fukt stannar kvar i väggarna. Detta kan i sin tur orsaka invändiga fuktskador. Växternas rötter kan också skada grundmuren och sätta dräneringsledningen ur funktion.

Området närmast huset rekommenderas att vara fritt från växtlighet.

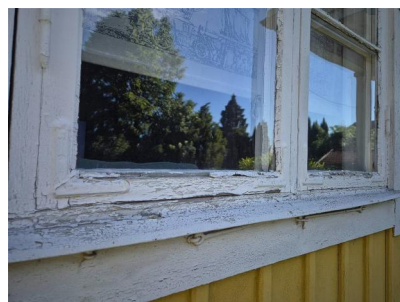
Kitt- och färgsläpp finns från fönstren.

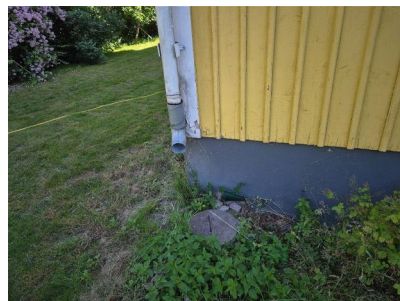
Stuprör avslutas nära husliv.

Stuprör som avslutas intill husliv (ovan mark) kan medföra en ökad fuktbelastning på grundmur/sockel med fuktrelaterade skador som följd.

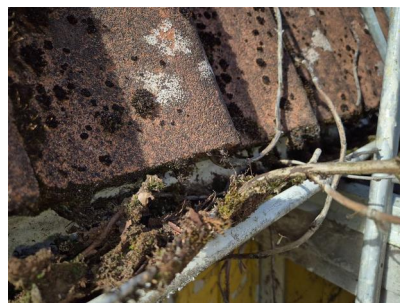
Hängrännor är skräpfyllda.

Eftersom hängrännor är fulla med skräp finns risk för fuktskador på fasad och sockel då vatten kan svämma över.

För att förhindra översvämning rekommenderas rensning av hängrännor.

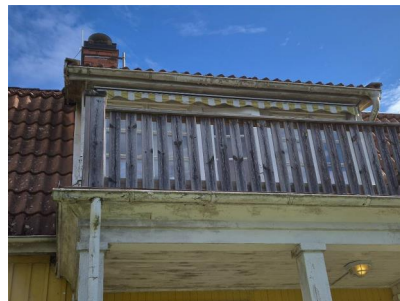
Balkongräcke och träkonstruktioner är i behov av målning/underhåll.

Balkongräcke och träkonstruktioner där målningsbehov finns riskerar att få fukt- och rötskador på grund av sämre vattenavvisande förmåga.

För att öka livslängden på balkongen rekommenderas målning och underhåll.

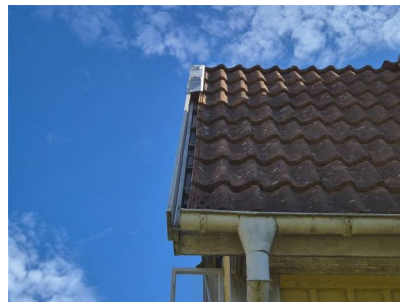
Vindskiveplåt saknas delvis.

Tak endast inspekterad från mark och stège.

Detta kan leda till fuktskador i bakomliggande konstruktioner.

Kontakta en plåtslagare för kontroll och åtgärd.

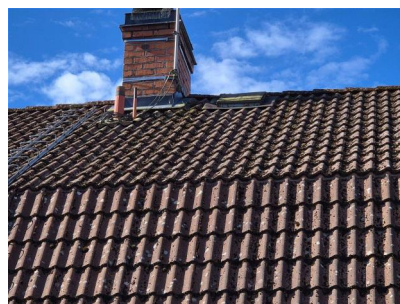
Mosspåväxt finns på takpannor.

Mossa som växer på taket kan leda till att taktäckningen har ett minskat motstånd mot vatteninträngning. Detta i sin tur kan leda till fuktskador på träläkt och takkonstruktionen vilket kan resultera i mikrobiella skador (angrepp av mikroorganismer).

För att öka livslängden på taket rekommenderas att mossan tas bort från takpannorna.

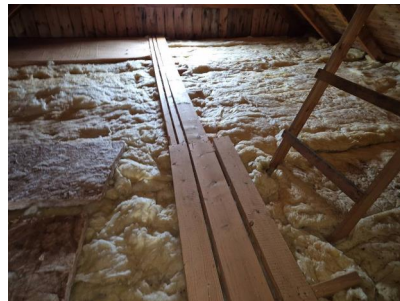
Vinden är tilläggsisolerad.

Eftersom vindsbjälklaget tilläggsisolerats så kommer klimatet på vindsutrymmet att ändras, främst vintertid. Detta i sin tur kan leda till uppfuktning av underlagstakets insida vilket kan resultera i mikrobiella skador (angrepp av mikroorganismer).

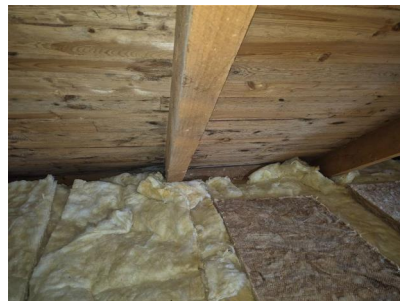
Vid kontroll av vinden har fuktvärden under kritisk fuktnivå för mikrobiell tillväxt uppmätts, dock finns mindre mikrobiell påväxt på underlagstak.

Fuktkvoten i underlagstak/takbjälkar uppmättes till 7,8 %.

Den upptäckta mikrobiella påväxten på underlagstaket är ett tecken på att vinden har tillförts eller tillförs fukt inifrån bostaden. Observera att besiktning av bostadens ventilationssystem inte har ingått i uppdraget.

För att komma tillrätta med detta kan fukttillförseln inifrån bostaden behöva minskas. Det kan göras genom att ventilationen i bostaden förbättras samt att eventuella otätheter i vindsbjälklaget (tak-/väggvinklar, taklucka med mera) tätas. Läs Anticimex faktablad om oppvärmda vindsutrymmen för tips och råd.

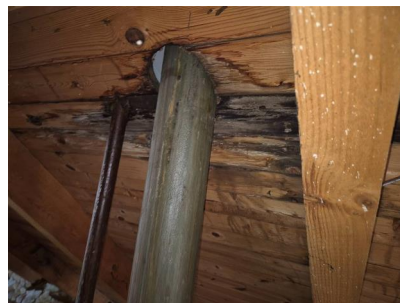
Mindre fuktfläckar noterades på underlagstak vid takgenomföringar.

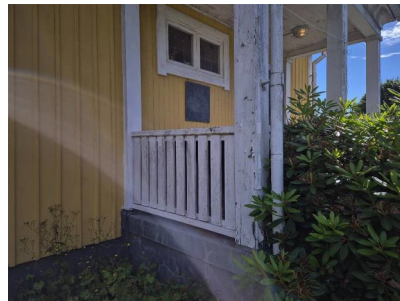
Räcke och träkonstruktioner är i behov av målning/underhåll.

Räcke och träkonstruktioner där målningsbehov finns riskerar att få fukt- och rötskador på grund av sämre vattenavvisande förmåga.

Vi rekommenderar att du utför målning/underhåll av altan.

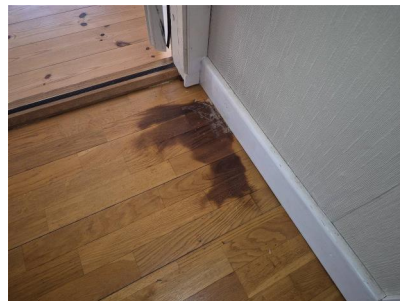
Golvknarr, fläckar på golv, tak flagar och tapetsprickor förekommer allmänt i huset.

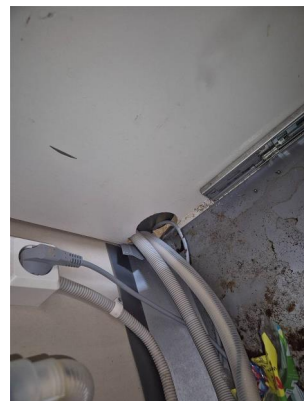
Fuktskydd är otätt i diskbänkskåp.

Utan fuktskydd är det svårt att upptäcka läckage från rörledningar. Vatten kan då tränga in i omkringliggande konstruktioner och orsaka fuktskador.

För att upptäcka eventuella läckage, installera ett fuktskydd.

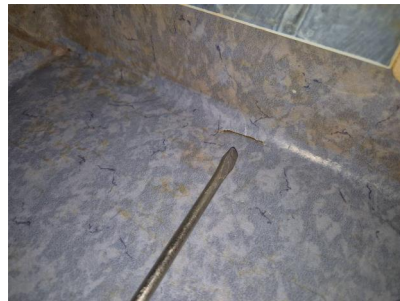
Sprickor finns i golv.

Vi rekommenderar en fördjupad undersökning för att bedöma orsak och omfattning.

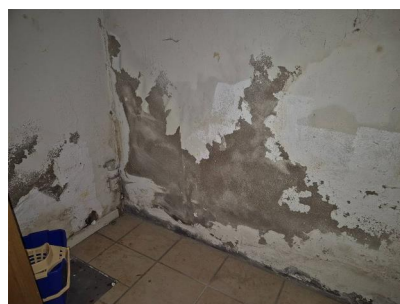
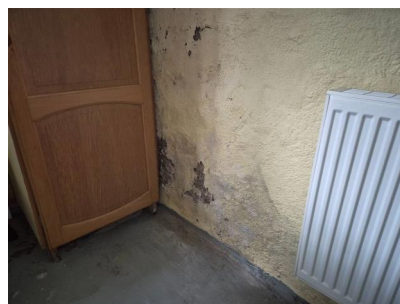
Vid kontroll av konstruktion uppmättes fuktvärden över kritisk nivå för mikrobiell tillväxt och mikrobiell lukt upplevdes.

Källargrundmurar med påreglade isolerade ytterväggar. Denna konstruktion får ofta skador på grund av naturlig fuktvandring.

-Påreglade källaryttervägg i sovrums 1; källarmur, träreglar med mellanliggande isolering och spånskiva.

Relativ fuktighet uppmättes till 95,5%, temperatur 14,8°C fuktkvoten 28 % i träregel.

-Påreglade källaryttervägg i sovrums 2; källarmur, träreglar med mellanliggande isolering och spånskiva.

Relativ fuktighet uppmättes till 75,1%, temperatur 14,9°C fuktkvoten 15,1 % i träregel.

Risk för mikrobiell tillväxt föreligger om den relativa fuktigheten (RF) i den omgivande luften är över 75 % vilket i furuvirke motsvarar en fuktkvot (FK) på 17 %.

Puts- och färgsläpp finns på källarväggar.

Puts- och färg som släppt från underlaget invändigt på källarytterväggarna är ett tecken på att källarens utvändiga fuktskydd inte längre fungerar tillfredsställande.

Vi rekommenderar en fördjupad undersökning för att bedöma orsak och omfattning. Det är viktigt att tänka på att denna rekommendation om fördjupad undersökning gäller hela källaren.

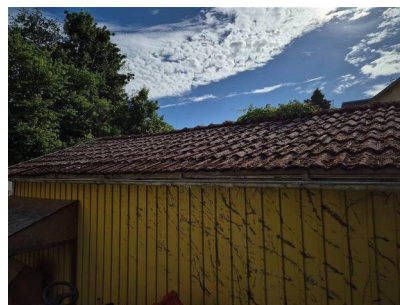
Mosspåväxt finns på takpannor.

Mossa som växer på taket kan leda till att taktäckningen har ett minskat motstånd mot vatteninträngning. Detta i sin tur kan leda till fuktskador på träläkt och takkonstruktionen vilket kan resultera i mikrobiella skador (angrepp av mikroorganismer).

För att öka livslängden på taket rekommenderas att mossan tas bort från takpannorna.

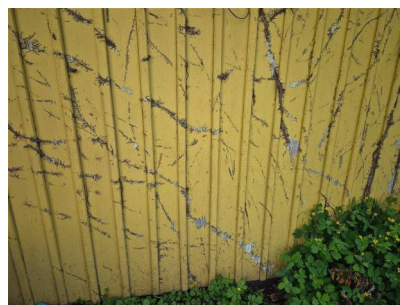
Fasadpanelen är i behov av målning/underhåll.

Fasadbeklädnad och träkonstruktioner där målningsbehov finns riskerar att få fukt- och rötskador på grund av sämre vattenavvisande förmåga. För att öka livslängden på fasadbeklädnaden rekommenderas målning och underhåll.

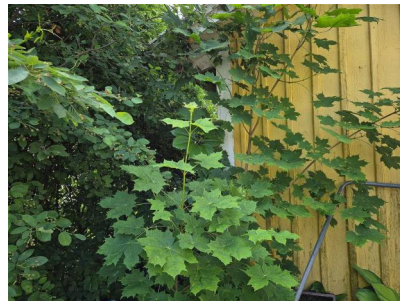
Växter finns i anslutning till byggnaden.

När det finns rabatter och växter nära byggnaden finns risk att fukt stannar kvar i väggarna. Detta kan i sin tur orsaka invändiga fuktskador. Växternas rötter kan också skada grundmuren och sätta dräneringsledningen ur funktion.

Området närmast huset rekommenderas att vara fritt från växtlighet.

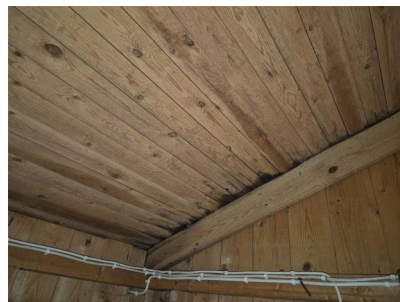
Fuktläckor i tak.
