# Besiktningssprotokoll

Anticimex Försäkringsbesiktning i samarbete med Fastighetsbyrån

| Fastighetsadress:<br>Sandviksudden 30 | |

| Besiktningdatum:<br>2026-06-30 | Protokollnummer:<br>69771148 |

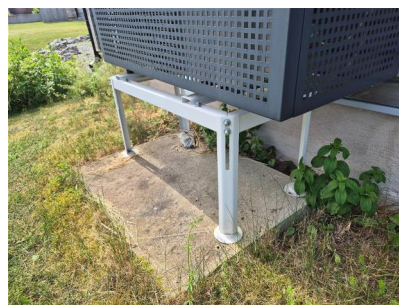
#### Utvändigt / Sockel

Kondensvatten från luftvärmepumpens utedel leds inte bort från husgrunden.

Detta medför ökad risk för att vatten tränger in i anslutande konstruktioner, vilket i sin tur kan leda till fuktrelaterade skador. Observera att besiktning av byggnadens värmesystem eller värmepumpen inte har ingått i uppdraget.

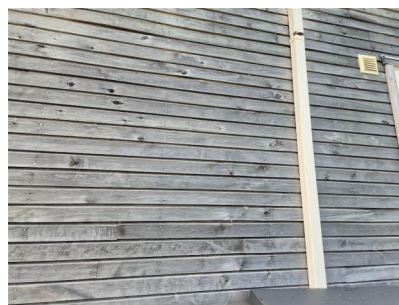
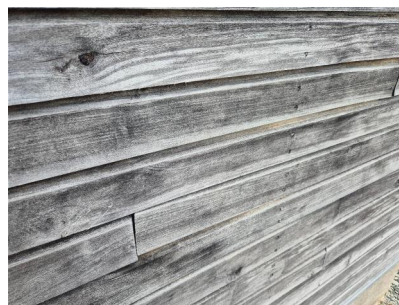
#### Utvändigt / Fasad

Viss uttorkning förekommer med lokala glipor mellan ändträ.

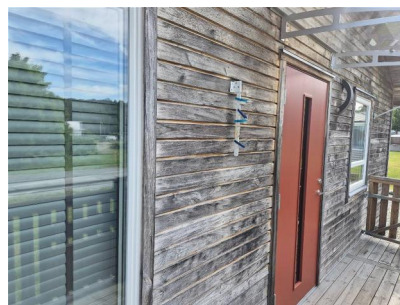
### Utvändigt / Hängrännor / Stuprör

Stuprör är inte anslutet till markledning, okänt om dagvattensystem finns på området.

Stuprör som inte är anslutet till markledning kan medföra en ökad fuktbelastning på grundmur/sockel som i sin tur kan leda till fuktrelaterade skador.

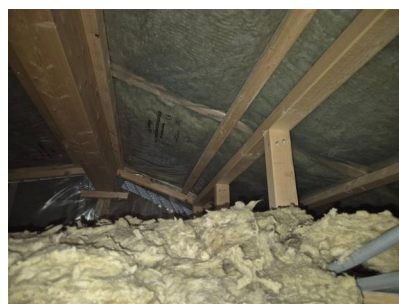
### Utvändigt / Vind

Vinden är kontrollerad från inspektionslucka i innertak sovrum 2.

Fuktkvoter uppmättes i takstolar och underlagstak till mellan 8-9% Risk för mikrobiell tillväxt inträffar vid 75% relativ luftfuktighet vilket motsvarar 17% fuktkvot i furuvirke. Observera att fuktigheten på vinden ändras över säsongen, fuktigast är det vindtertid.

Inget att notera.

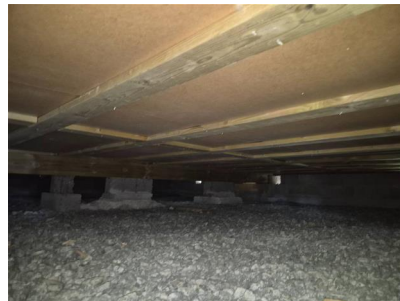
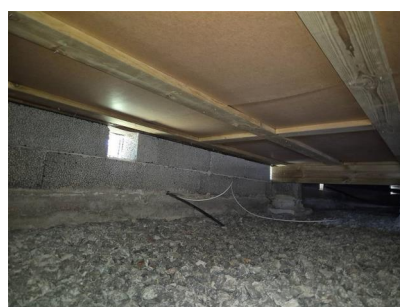
### Utvändigt / Krypgrund

Husets grundläggning är en riskkonstruktion som dock ej uppvisar något avvikande.

Gjuten grundmur.  
Mellan grundmur och bjälklag finns papp.  
Bjälklag består av blindbottenbrädor-masonitskivor-mineralullsisolering-golvreglar. Bärlinor som löper centralt över bjälklag är av träskyddsbehandlade reglar.  
Fuktkvoter uppmättes i undersida bjälklag till mellan 12-14%  
Risk för mikrobiell tillväxt sker vid en relativ fuktighet vid 75% vilket motsvarar 17% fuktkvot i furuvirke.

Uteluftsventilerade krypgrunder med bjälklag av organiskt material har ofta fuktskador på grund av naturlig fuktpåverkan. Detta kan resultera i mikrobiella skador (angrepp av mikroorganismer) och, i värsta fall, rötskador. Mikrobiell lukt kan då spridas till boendemiljön.

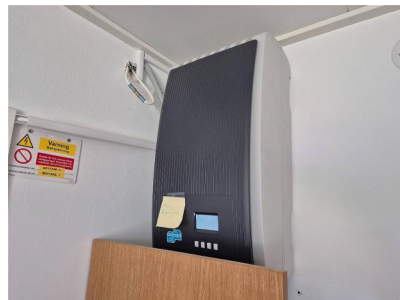
### Entréplan / Sovrum 2

Växelriktare till solcellsanläggning finns i utrymmet.

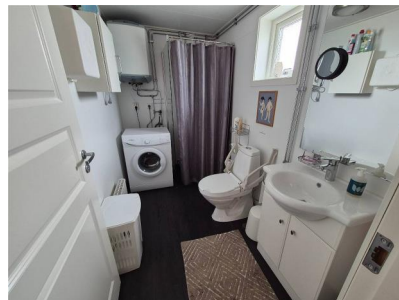
### Entréplan / Dusch/Toalett

Plastmatta på golv och väggar. Tvättmaskin och varmvattenberedare finns i utrymmet.

Inget att notera.

Fuktindikering i utrymmet gav inga förhöjda fuktindikationer.

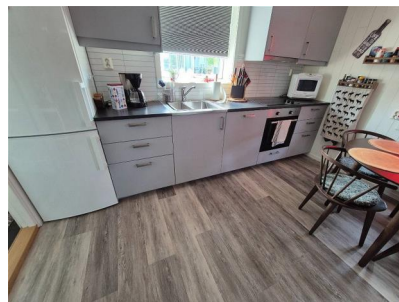
### Entréplan / Kök

Droppskydd finns ej under kyl/frys eller i diskbänkskåp och avloppsslangen till diskmaskinen är ej förankrad med upphängningsbygel.

Invändigt kan man fuktsäkra köket ytterligare genom montering av droppskydd och förankring av diskmaskinens avloppsslang.

Montera droppskydd och upphängningsbygel, alternativt uppkopplat läckagelarm.
