# Besiktningssprotokoll

Anticimex Försäkringsbesiktning i samarbete med Fastighetsbyrån

Fastighetsbeteckning: Enet 1:6	
Fastighetsadress: Samuel Kocks Väg 17a	
Postnummer: 666 95	Ort: Dals Långed

Besiktningdatum: 2026-06-30	Protokollnummer: 69770121
Temperatur: 20 °C	Väderlek: Klart
Tekniker: Peter Karlsson	
E-post: Peter.Karlsson@anticimex.se	
Kontor: Karlstad	
Närvarande: Fastighetsägares far

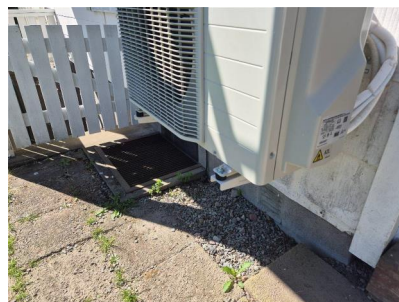
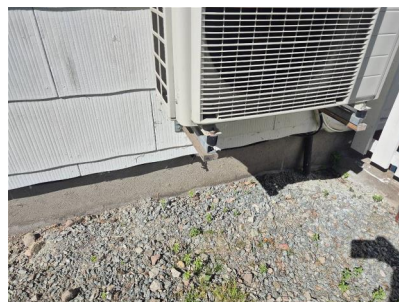
Kondensvatten från luftvärmepumparnas utdelar leds inte bort från husgrunden.

Detta medför ökad risk för att vatten tränger in i anslutande konstruktioner, vilket i sin tur kan leda till fuktrelaterade skador. Observera att besiktning av byggnadens värmesystem eller värmepumpen inte har ingått i uppdraget.

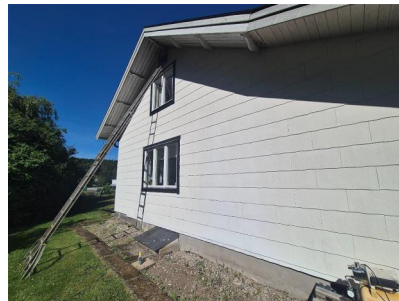
Målad eternit.

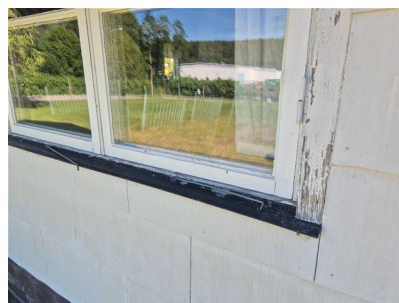
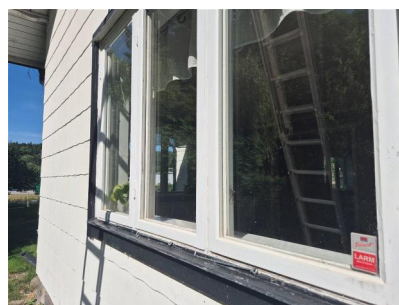
Torrspäckor finns på fönster.

Dessa bedöms inte ha lett till bakomliggande skador.

Smyg/foder på vissa fönster har begynnande torrspäckor.

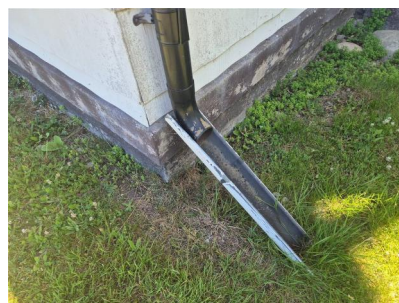
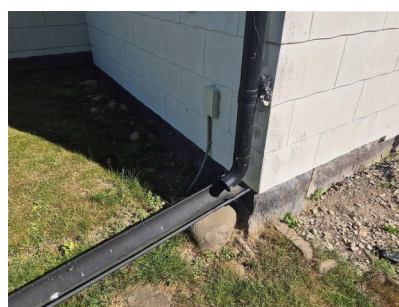
Samtliga stuprör är inte anslutna till markledning.

Stuprör som inte är anslutet till markledning kan medföra en ökad fuktbelastning på grundmur/sockel som i sin tur kan leda till fuktrelaterade skador.

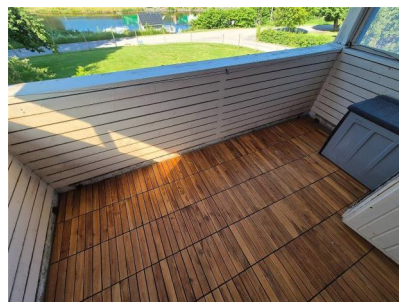
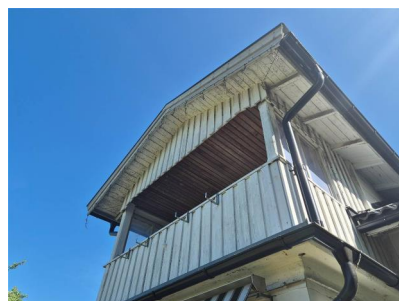
Visst rengöringsbehov finns på målade trädetaljer.

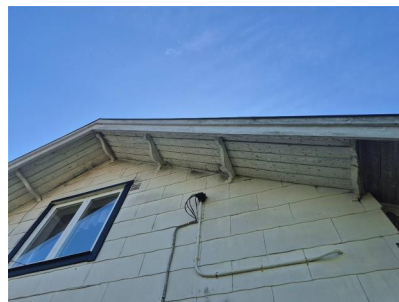
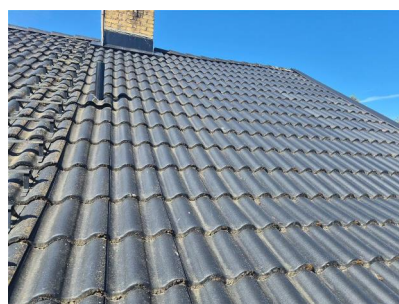
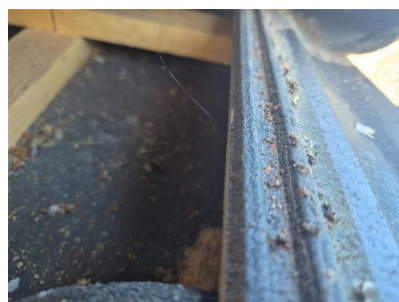
Takfot/takutsprång har behov av tvätt från påväxt.

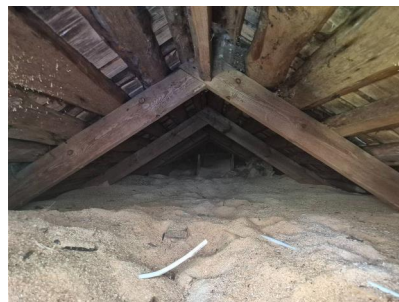
Fläckar och mörkare områden finns på underlagstaketets insida.

Detta härrör sannolikt från tiden innan takomläggningen.

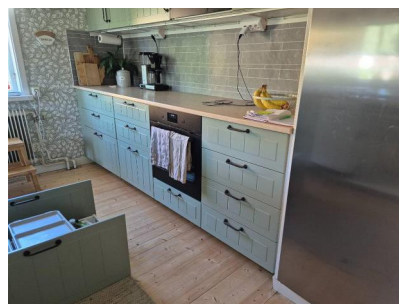
Droppskydd finns ej i diskbänkskåp.

Montera droppskydd.

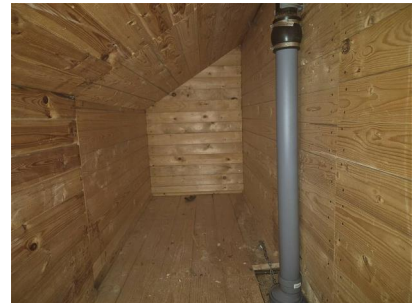
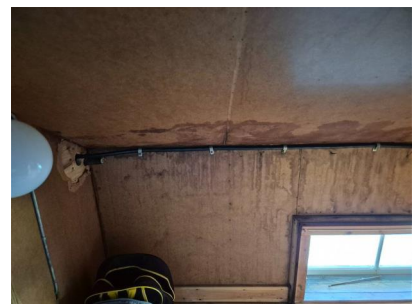
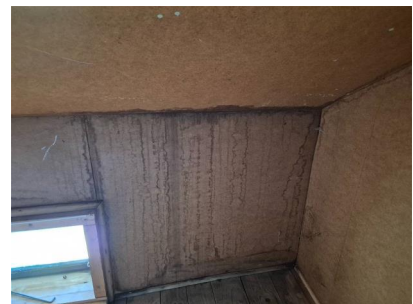
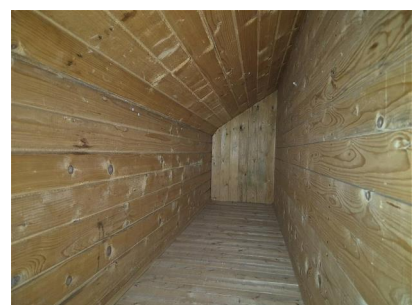
Klassas som kallgarderober.

Äldre torra fläckar finns och härrör från tiden innan takomläggning.

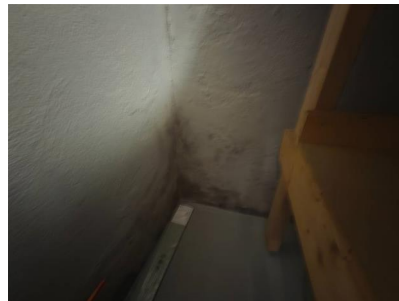
Utvändigt fuktskydd är äldre.

Eftersom källarens utvändiga fuktskydd (dagvattensystem, dräneringssystem samt källarytterväggarnas utvändiga fuktskydd) är äldre, så kan systemet ha nedsatt funktion. Detta ökar risken för invändiga fuktskador i källaren.

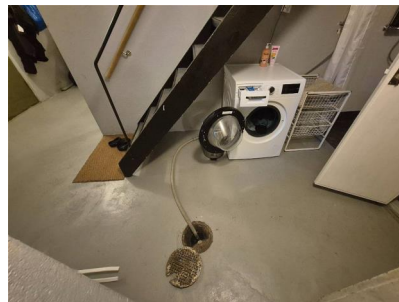
Äldre gjutjärnsbrunn.

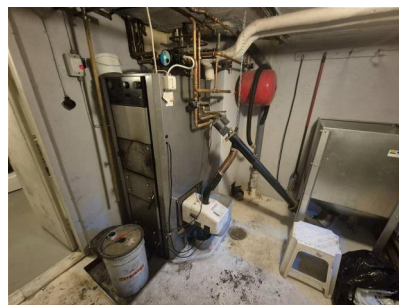
Äldre gjutjärnsbrunn.

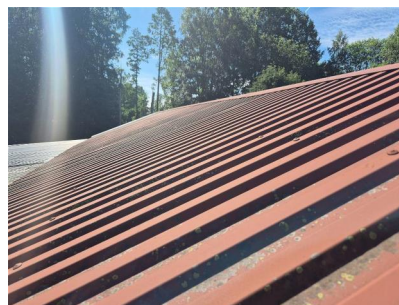
Äldre spikat korrugerat plåttak.

Dessa äldre tak kan drabbas av läckage då fukt kan leta sig in i perforeringar då spik kan börja krypa.

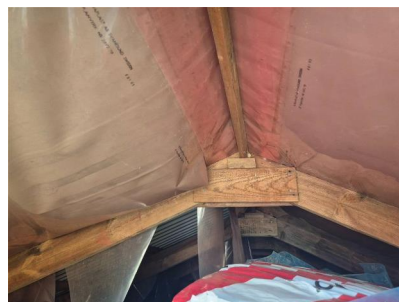
Underlagstaket består av plastfolie som delvis vittrat sönder.

Eftersom underlagstaket består av plastfolie finns risk vid ogynnsam väderlek att regnvatten/snö tränger in under den yttre takbeläggningen och ner mellan plastöverlapp eller i andra otätheter med läckage på vindsutrymmet som följd.

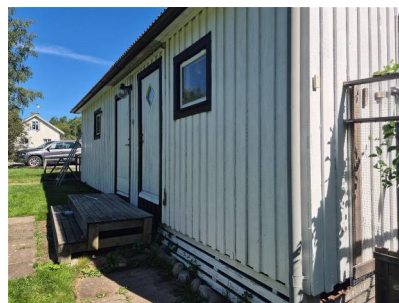
Enstaka panelbrädor har mindre rötskador. Fasadpanelen är i behov av målning/underhåll.

Fasadbeklädnad och träkonstruktioner där målningsbehov finns riskerar att få fukt- och rötskador på grund av sämre vattenavvisande förmåga. För att öka livslängden på fasadbeklädnaden rekommenderas målning och underhåll. I samband med ommålning rekommenderas att de rötskadade panelbrädorna byts ut.

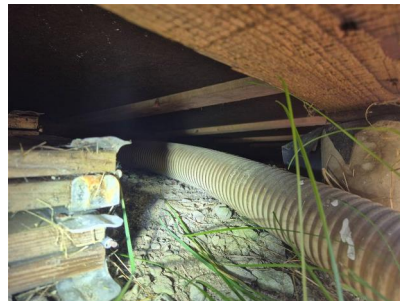
Plintgrund är en riskkonstruktion.

Uteluftsventilerade grunder med bjälklag av organiskt material har ofta fuktskador på grund av naturlig fuktpåverkan. Detta kan resultera i mikrobiella skador (angrepp av mikroorganismer) och, i värsta fall, rötskador. Mikrobiell lukt kan då spridas till boendemiljön.

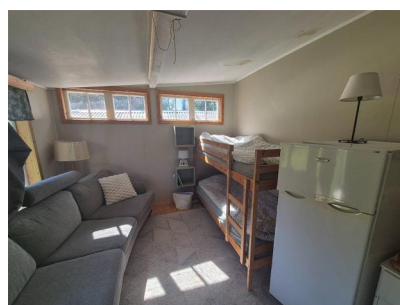
Fläckar finns i innertak, kan möjligt härröra från kondens - se vind.
