# Besiktningsprotokoll

Anticimex Försäkringsbesiktning i samarbete med Fastighetsbyrån

| Fastighetsbeteckning:<br>Luften 4 | |
| Fastighetsadress:<br>Sturevägen 7 | |

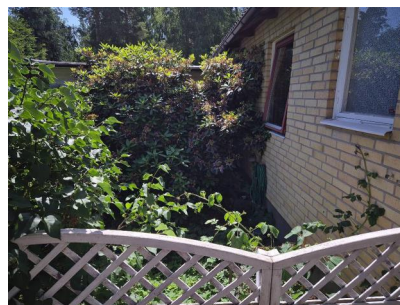
Växter finns i anslutning till byggnaden.

När det finns rabatter och växter nära byggnaden finns risk att fukt stannar kvar i väggarna. Detta kan i sin tur orsaka invändiga fuktskador. Växternas rötter kan också skada grundmuren och sätta dräneringsledningen ur funktion.

Området närmast huset rekommenderas att vara fritt från växtlighet.

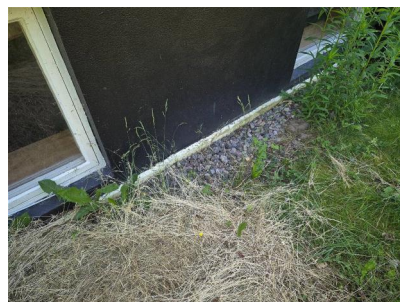
Utvändigt fuktskydd ligger oskyddat ovan mark.

Risk finns att det utvändiga fuktskyddet skadas och funktionen försämras.

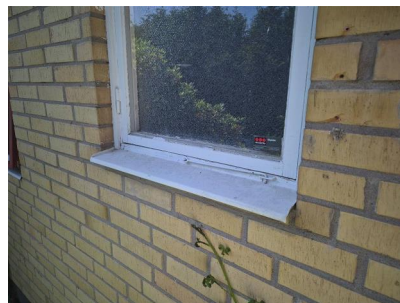
Kitt/-färgsläpp finns från fönster.

Detta medför ökad risk för fuktskador.

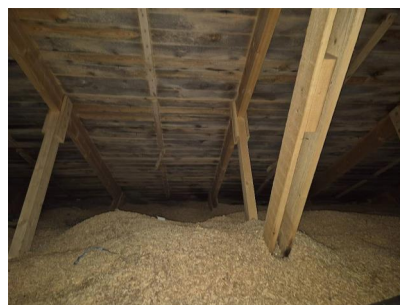
Mikrobiell påväxt finns på underlagstaket.

Trots att fuktmätningen gav fuktvärden under kritisk fuktnivå finns mikrobiell påväxt på underlagstaket. Detta kan vara ett tecken på att vinden tillförs fukt inifrån bostaden och/eller uteluften. Fuktkvoten uppmättes till 6 %.

Det finns risk för mikrobiell tillväxt om den relativa fuktigheten (RF) i den omgivande luften är över 75 %. I furuvirke motsvarar det en fuktkvot (FK) på 17 %.

Vi rekommenderar en fördjupad undersökning för att bedöma orsak och omfattning.

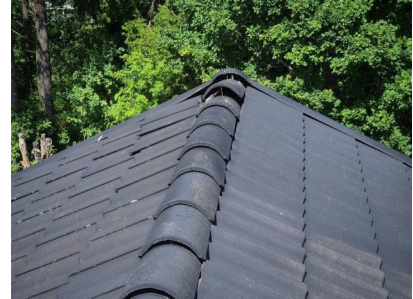
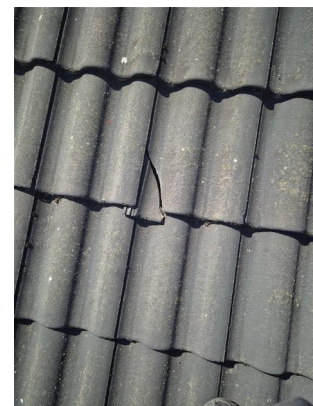
Takpannor är skadade och otätheter förekommer mellan pannor.

Ovanstående noteringar ökar risken för fuktskador på underliggande konstruktioner.

Kontakta en takentreprenör för kontroll samt ett åtgärdsförslag..

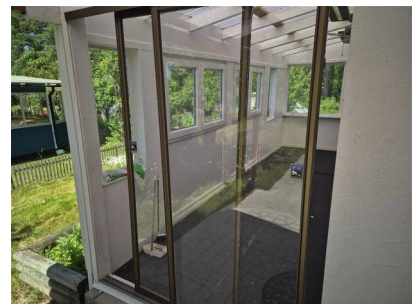
Skjutdörrarna är trasiga.

Kontakta en fackman för kontroll.

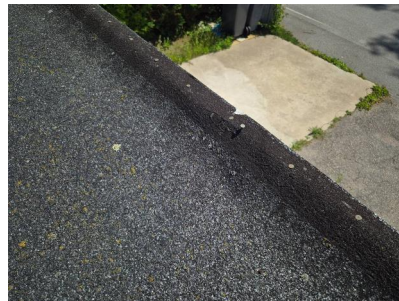
Takpappen är delvis perforerad av spik.

När papper är spikad så ökar risken för fuktskador i underliggande konstruktioner.

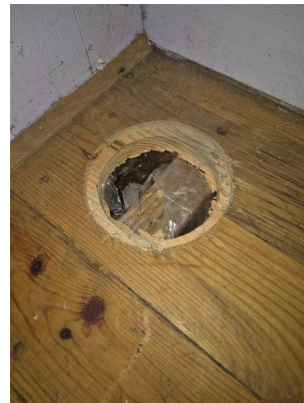
Vid kontroll av konstruktion uppmättes fuktvärden över kritisk nivå för mikrobiell tillväxt och mikrobiell lukt upplevdes.

Grundläggningen består av en betongplatta på mark utan underliggande isolering och med ett uppreglat isolerat golv dikt an betongen. Denna konstruktion får ofta skador på grund av naturlig fuktvandring. Fuktkvoten uppmättes till 19% i en regel i det uppreglade golvet.

Det finns risk för mikrobiell tillväxt om den relativa fuktigheten (RF) i den omgivande luften är över 75 %. I furuvirke motsvarar det en fuktkvot (FK) på 17 %.

Vi rekommenderar en fördjupad undersökning för att bedöma orsak och omfattning. Det är viktigt att tänka på att denna rekommendation om fördjupad undersökning gäller hela källarplanet.

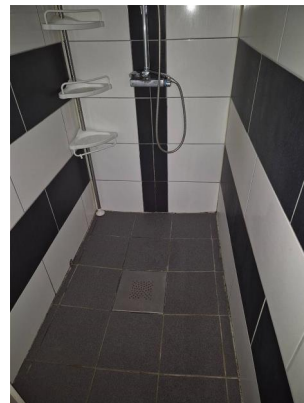
Golvbrunnen är inte utbytt i samband med renovering.

Risk finns att det nya tätskiktet inte har kunnat anslutas till golvbrunnen på ett riktigt sätt, vilket kan leda till fuktskador i omkringliggande konstruktioner.

Fuktindikering kunde inte genomföras eftersom huset varit obebott under en längre tid.

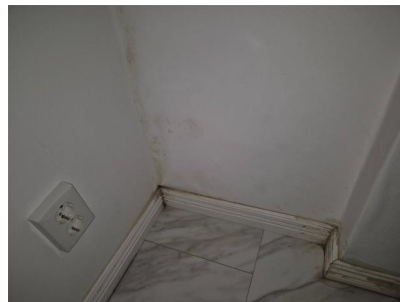
Puts- och färgsläpp finns på källarväggar.

Puts- och färg som släppt från underlaget invändigt på källarytterväggarna är ett tecken på att källarens utvändiga fuktskydd inte längre fungerar tillfredsställande.

För att åtgärda detta måste källarens utvändiga fuktskydd förbättras. Läs Anticimex faktablad om källare för tips och råd.

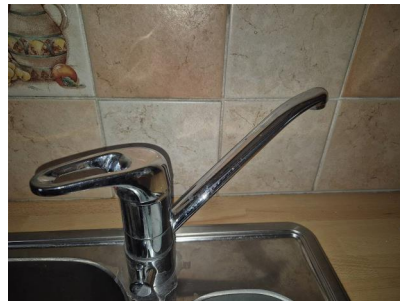
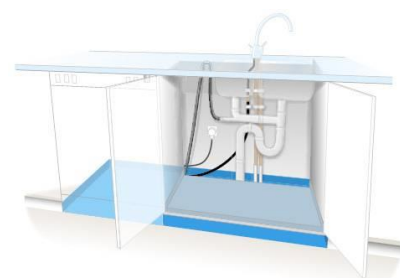
Köksblandaren saknar vridstopp.  
(utloppspipen går att vrida ut över bänkskivan).

Detta kan leda till att vatten rinner ut till omkringliggande konstruktioner med fuktskador som följd.

Fuktskydd saknas i diskbänksskåp samt under kyl och frys.

Utan fuktskydd är det svårt att upptäcka läckage från rörledningar. Vatten kan då tränga in i omkringliggande konstruktioner och orsaka fuktskador.

För att upptäcka eventuella läckage, installera ett fuktskydd.

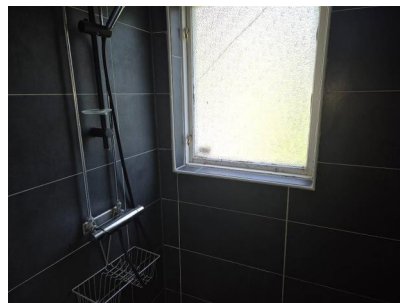
Fönster är olämpligt placerat.

Fönstrets placering i våtutrymmet utgör en risk för fuktskador i fönster- och väggkonstruktionen.

Golvbrunnen är inte utbytt i samband med renovering.

Risk finns att det nya tätskiktet inte har kunnat anslutas till golvbrunnen på ett riktigt sätt, vilket kan leda till fuktskador i omkringliggande konstruktioner.

Fuktindikering kunde inte genomföras eftersom huset varit obebott under en längre tid.

För att minska risken för fuktskador på fönster och väggkonstruktion rekommenderas att man skyddar fönstret mot vattenbegjutning.

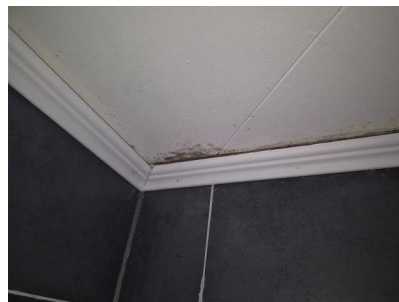
Ventilationen fungerar bristfälligt.

Bristen kan innebära att fukt inte ventileras bort från bostaden. Detta riskerar att skada husets konstruktioner och kan leda till försämrad inomhusmiljö. Observera att besiktning av bostadens ventilationssystem inte har ingått i uppdraget.

Vi rekommenderar en fördjupad undersökning för att bedöma orsak och omfattning.

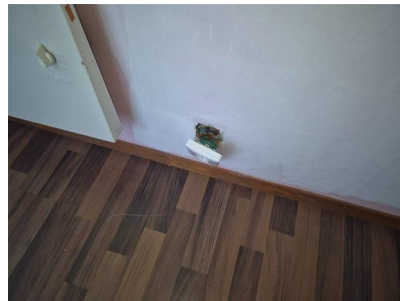
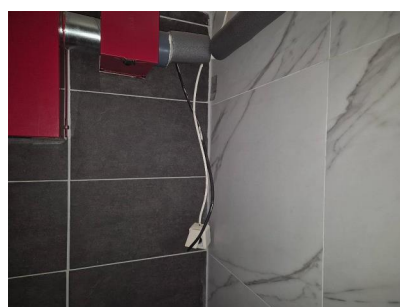
Flera eluttag och elledningar hänger lösa.

Kontakta en elektriker för kontroll samt ett åtgärdsförslag.

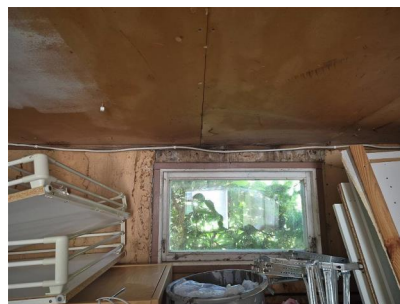
Väggen har fuktfläckar.

Vi rekommenderar en fördjupad undersökning för att bedöma om det är en tidigare eller en pågående problem.
