**Fastighetsuppgifter**

Lekstorp 2:84

Solgränd 19

**Besiktningsuppgifter**

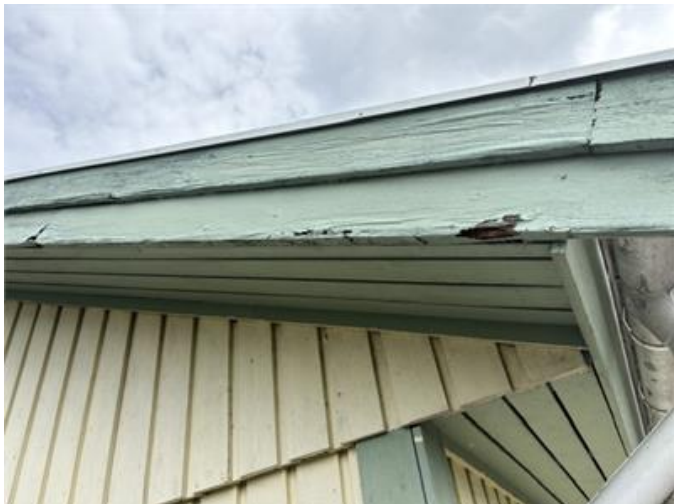
| Besiktningsresultat | | | | | |
|---|---|---|---|---|---|
| | | | X | | Torrspäckor/rötskador/otätheter förekommer i fasad/trädetaljer. Se kommentar/riskanalys. Bild 1 |

-Om det förekommer torrsprickor/rötskador/otätheter i fasad/trädetaljer finns det en risk att vatten kan tränga in och orsaka skador som kan påverka byggnaden negativt.

Bilden visar exempel på rötskador i trädetaljer (vindskivor).

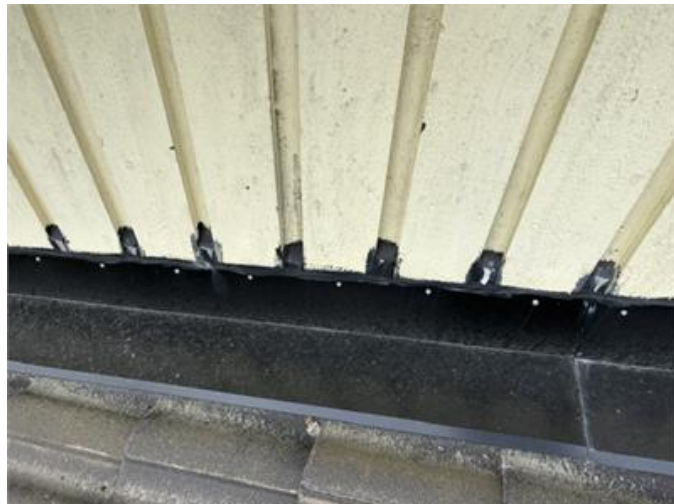
| Besiktningsresultat | | | | | |
|---|---|---|---|---|---|
| Tak (garage) | | | X | | Otätheter/brister noterades där garagetaket möter fasaden. Garagetakets lutning bedöms vara för svag för aktuell taktäckning. Kontakta en fackman för vidare kontroll/åtgärd. Se kommentar/riskanalys. Bild 2 |

-Om det förekommer otätheter/brister i taktäckningen kan det ha ett minskat motstånd mot vatteninträngning. Detta i sin tur kan leda till fuktskador som kan påverka byggnaden negativt.

Bilden visar exempel på där otätheter/brister förekommer där garagetaket möter fasaden.

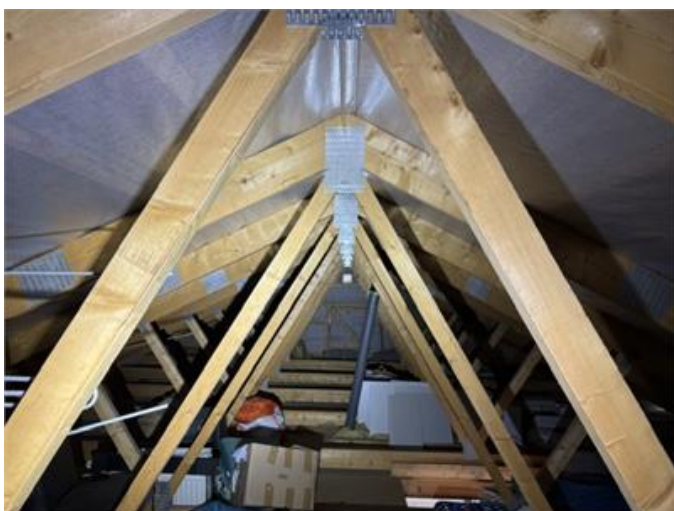
| Besiktningsresultat | | | | | |
|---|---|---|---|---|---|
| <b>Vindar</b> | X | | | | Inget att notera. Bild 3 & 4 |

Bilden visar vy av vind (huvudbyggnad).

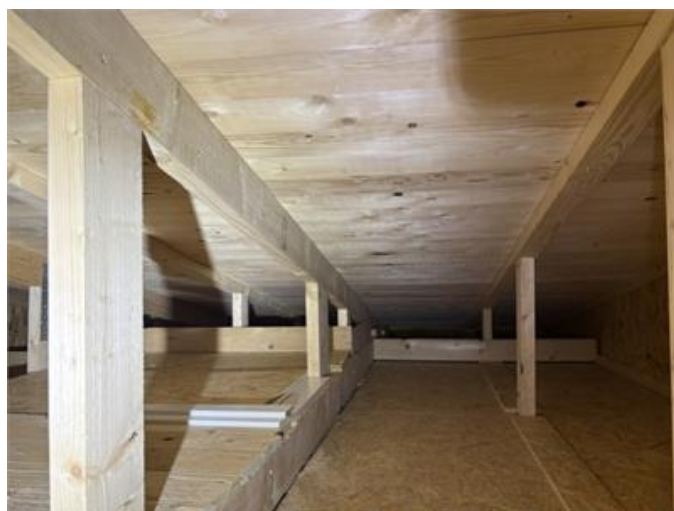
Bilden visar vy av vind (garage).

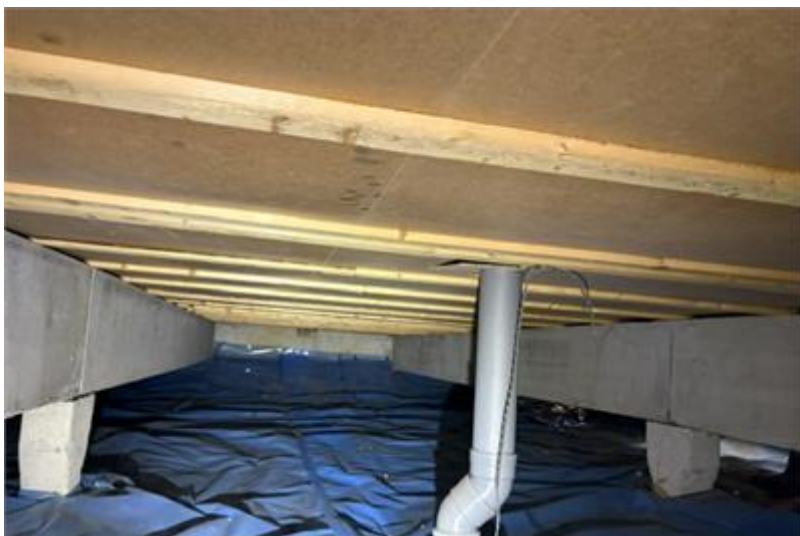
Det kritiska gränsvärdet för mikrobiell tillväxt är ca 17% fuktkvot i trä och för rötskador/svamp ca 28% fuktkvot i trä.

Vid kontroll av konstruktion mättes fuktkvoter stickprovsvis i trossbottens undersida till mellan 17- 18% fuktkvot. Mikrobiell påväxt förekommer i utrymmet.

Vid kontroll av konstruktion uppmättes fuktkvoter över det kritiska gränsvärdet för mikrobiell tillväxt. För att på bästa sätt förhindra ett fuktigt klimat i grunden måste den relativa fuktigheten understiga 75 % (ca 17 % FK). Detta kan utföras genom att montera in en fast installation av en sorptionsavfuktare i grunden. Kontakta en fackman för vidare kontroll/åtgärd.
