# Besiktningsprotokoll

Anticimex Försäkringsbesiktning i samarbete med Fastighetsbyrån

| Fastighetsbeteckning:<br>Bävern 50 | |

| Besiktningsdatum:<br>2026-06-29 | Protokollnummer:<br>69784751 |

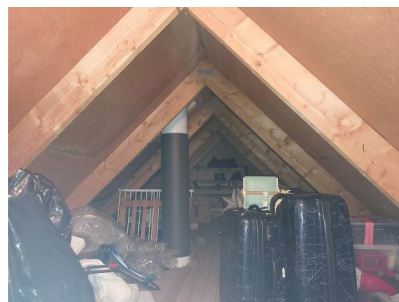
### Utvändigt / Vind

Underlagstaket består av träfiberskivor.

Eftersom underlagstaket består av träfiberskivor utan yttre täckning av papp under takbeklädningen, finns risk vid ogynnsam väderlek att regnvatten/snö tränger in i skivskarvar med läckage på vindsutrymmet som följd. Med tiden kan även träfiberskivorna drabbas av fuktskador.

Vid kontroll av vinden uppmättes fuktvärden under kritisk fuktnivå för mikrobiell tillväxt och en normal lukt upplevdes.

Risk för mikrobiell tillväxt föreligger om den relativa fuktigheten (RF) i den omgivande luften är över 75 % vilket i furuvirke motsvarar en fuktkvot (FK) på 17 %. Fuktkvoten i underlagstak/takbjälkar uppmättes till 8%.

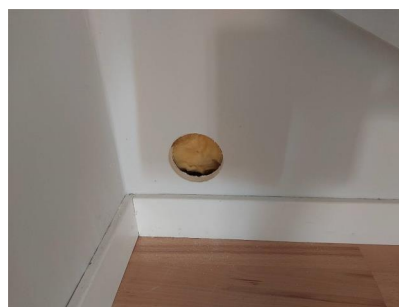
Vid kontroll av väggsyllar uppmättes fuktvärden under kritisk nivå för mikrobiell tillväxt och normal lukt upplevdes.

Risk för mikrobiell tillväxt föreligger om den relativa fuktigheten (RF) i den omgivande luften är över 75 % vilket i furuvirke motsvarar en fuktkvot (FK) på 17 %. Fuktkvoten uppmättes till 10%.

Ett provborrhål togs upp i väggen som består av gipsskiva, bakomliggande isolering samt träregel.

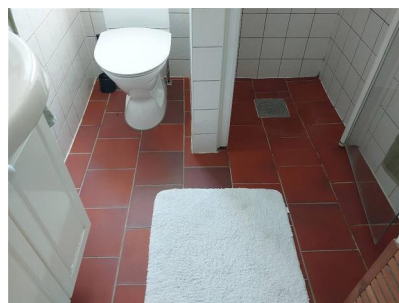
Våtutrymmet har äldre yt-/tätskikt med bland annat rörgenomföringar i golv, golvbrunnen är ej utbytt vid senaste renovering, tätskikt är felmonterat i golvbrunnen (brunnsmanschetten sticker fram under klämring och klämring är ej nedtryckt i sitt rätta läge).

Eftersom funktionen, som innebär att ytskiktet/tätskiktet ska vara vattentätt, kan vara nedsatt finns en ökad risk att vatten tränger igenom ytskiktet/tätskiktet med vattenskadorna i omkringliggande konstruktioner som följd.
