# Besiktningsprotokoll

Anticimex Försäkringsbesiktning i samarbete med Fastighetsbyrån

| Fastighetsadress:<br>Sjövägen 4 | |

| Besiktningsdatum:<br>2026-06-29 | Protokollnummer:<br>69782748 |

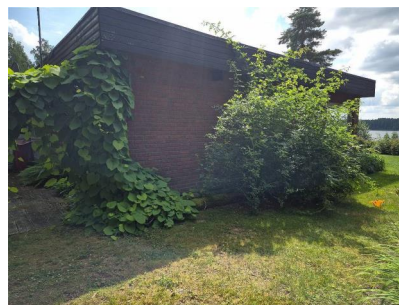
Växter finns i anslutning till byggnaden.

När det finns rabatter och växter nära byggnaden finns risk att fukt stannar kvar i väggarna. Detta kan i sin tur orsaka invändiga fuktskador. Växternas rötter kan också skada grundmuren och sätta dräneringsledningen ur funktion.

Området närmast huset rekommenderas att vara fritt från växtlighet.

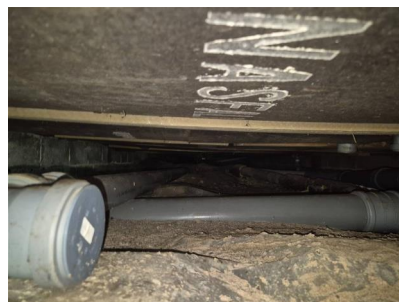
Endast delar av grunden går att besikta på grund av låg höjd.

Vid kontroll av krypgrunden uppmättes fuktvärden över kritisk nivå för mikrobiell tillväxt och mikrobiell lukt upplevdes.

Uteluftsventilerade krypgrunder med bjälklag av organiskt material har ofta fuktskador på grund av naturlig fuktpåverkan. Lukten som känns i krypgrunden kan också spridas till boendemiljön. Fuktkvoten uppmättes till 23 %.

Det finns risk för mikrobiell tillväxt om den relativa fuktigheten (RF) i den omgivande luften är över 75 %. I furuvirke motsvarar det en fuktkvot (FK) på 17 %.

Vi rekommenderar en fördjupad undersökning för att bedöma orsak och omfattning.

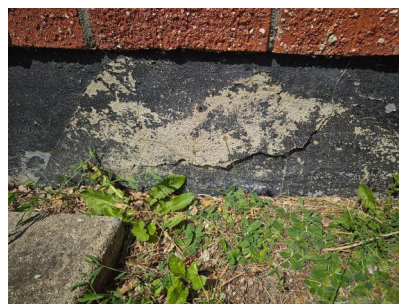
Sprickor finns i sockel.

Dessa bedöms inte ha lett till bakomliggande skador.

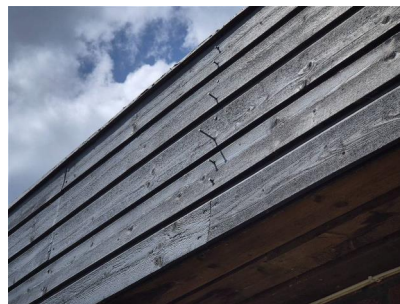
Fasadbeklädnaden har färgsläpp och torrsprickor.

Fasadbeklädnad och träkonstruktioner där målningsbehov finns riskerar att få fukt- och rötskador på grund av sämre vattenavvisande förmåga.

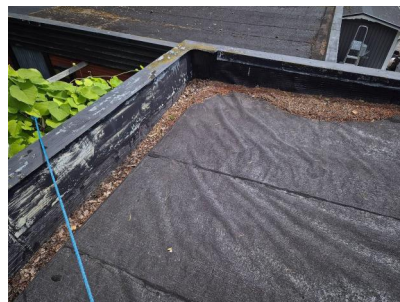
Hängrännor är skräpfyllda.

Eftersom hängrännor är fulla med skräp finns risk för fuktskador på fasad och sockel då vatten kan svämma över.

För att förhindra översvämning rekommenderas rensning av hängrännor.

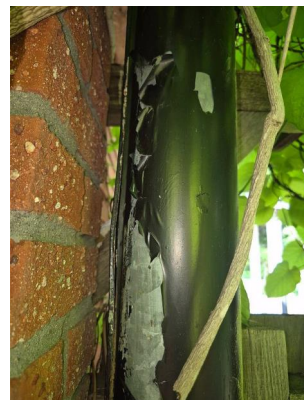
Fals på stuprör vänd mot fasad, frostsprängning förekommer på fals.

När stuprören är monterade med falsen vänd mot fasad ökar risken för fuktskador på fasad och sockel vid ett eventuellt läckage.

För att undvika skador på fasad/sockel kan man med fördel vända stuprörens fals ut från fasad.”

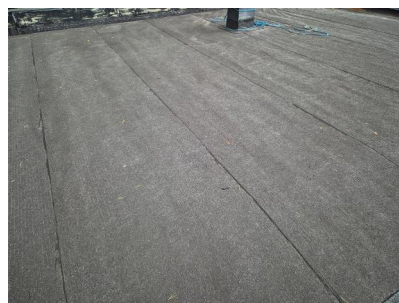
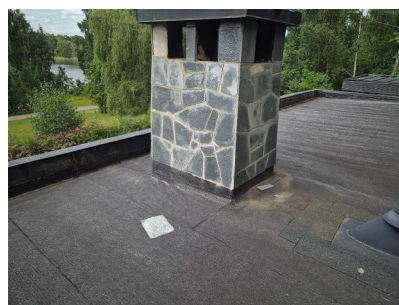
Takduken är vekad.

Tätskiktet på ett platt/låglutande tak har enligt vår bedömning en begränsad livslängd. Eftersom takpappen är äldre har det ett minskat motstånd mot vattengenomträngning. Detta i sin tur kan leda till att takkonstruktionen drabbas av fuktskador.

Skifferstenar släpper från skorstenen.

När stenarna släpper så kan dom orsaka skador i pappen där vatten kan leta sig in och orsaka fuktskador i underliggande konstruktioner.

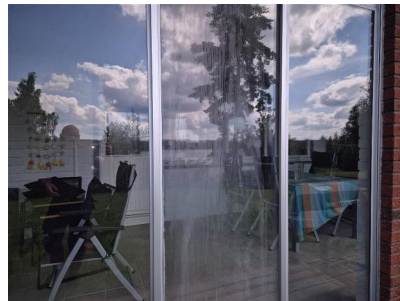
Isolerglas är punkterade (missfärgade/imma mellan rutorna).

Isolerglas som är punkterade tyder på att tätningen mellan rutorna är bristfälliga.

Kontakta glasmästare för åtgärdsförslag och bedömning av omfattningen av ett eventuellt fönsterbyte.

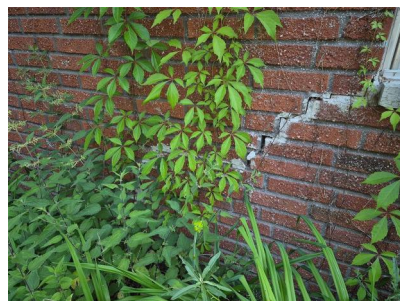
Sprickor finns i tegelfasaden.

Detta kan leda till fukt- och frysskador i konstruktionen.

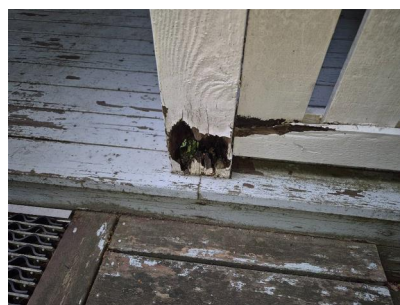
Bärande konstruktioner är rötskadat.

De upptäckta rötskadorna kan bero på olika saker, exempelvis bristfälligt underhåll och målning. Vilket ökar att risken för att rötskador uppstår.

Vi rekommenderar en fördjupad undersökning för att bedöma orsak och omfattning.

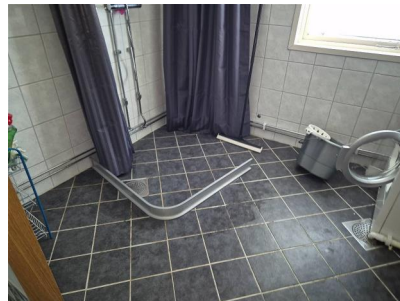
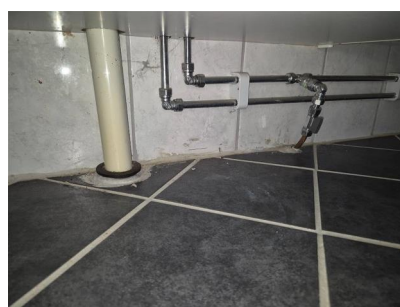
#### Golvlutning.

Brister i golvets och/eller tätskiktets lutning medför risk för att vatten tränger in i omkringliggande konstruktioner/utrymmen vilket i sin tur orsakar fuktrelaterade skador. Det medför också ökad risk för att vatten blir stående i golvets lågpunkter, vilket kan orsaka missfärgningar på klinker/fogar samt att "unken" lukt uppstår.

Rör genomföring finns i golv.

Rör genomföringar i golv medför en ökad risk för att vatten tränger ner i omkringliggande konstruktioner och orsakar fuktskador.

Normala fuktvärden indikerades mot klinker/kakel.

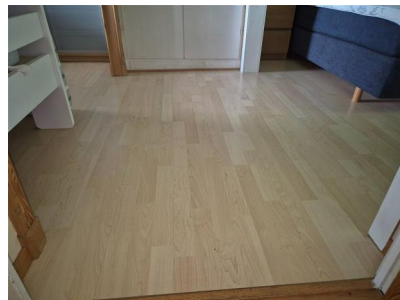
Golv är ojämna/lutar.

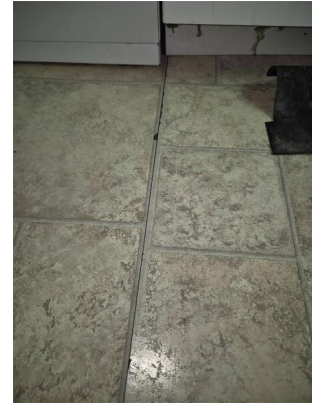
I köket så indikerade fuktmätaren på att det är förhöjda fuktvärden i golvet framför diskmaskinen. Det rekommenderas att man anmäler skadan till försäkringsbolaget för att se om den täcks av försäkringen.

Förhöjda fuktvärden uppmätes i golvet framför diskmaskinen.

Kontakta det berörda försäkringsbolaget för att se om skadan omfattas av försäkringen.

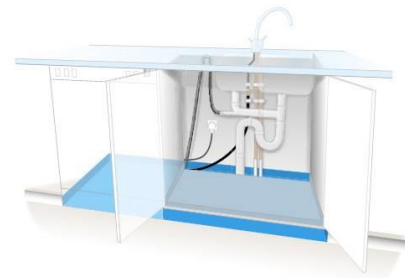
Fuktskydd saknas i diskbänksskåp samt under vitvaror.

Utan fuktskydd är det svårt att upptäcka läckage från rörledningar. Vatten kan då tränga in i omkringliggande konstruktioner och orsaka fuktskador.

För att upptäcka eventuella läckage, installera ett fuktskydd.

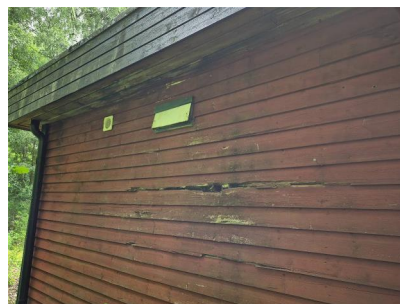
Efter besiktningen av detta hus så vill jag belysa dom noteringar som gjordes i köket & i krypgrunden samt den fuktskada som finns i ytterväggen på gästhuset. Gällande gästhuset så rekommenderas det att man utreder var ifrån fukten kommer om det beror på taket eller den skräp fyllda hängrännan.

Rötskador finns i fasadpanelen.

Rötskador i fasaden är ett tecken på bristande fuktskydd/hög fuktpåverkan, som även kan leda till fuktrelaterade skador i bakomliggande konstruktioner.

Vi rekommenderar en fördjupad undersökning för att bedöma orsak och omfattning. Denna undersökning bör även omfatta tak och hängrännor.

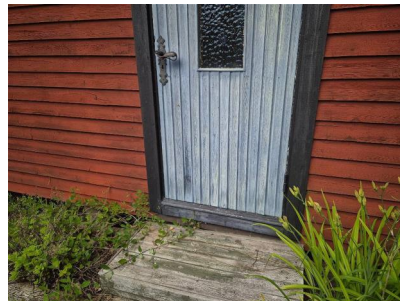
Torrspäckor finns på dörr.

Torrspäckor och färgsläpp medför ökad risk för fuktinträngning vilket i sin tur kan leda till rötskador.

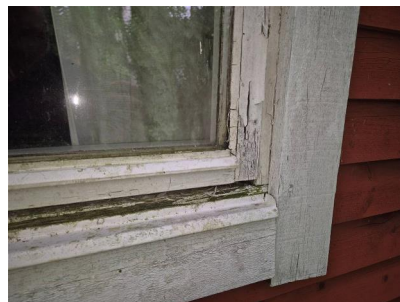
Fönster/dörrar är i begynnande behov av målning/underhåll.

Fönster/dörrar och karmar där målningsbehov finns riskerar att få fukt- och rötskador på grund av sämre vattenavvisande förmåga. Gäller även garageport.

För att öka livslängden på fönster rekommenderas målning och underhåll.

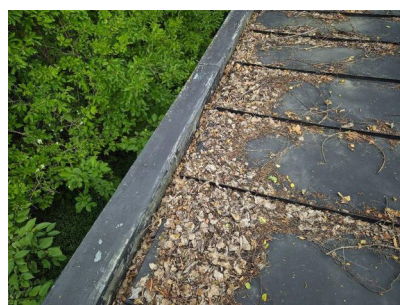
Hängrännor är skräpfyllda.

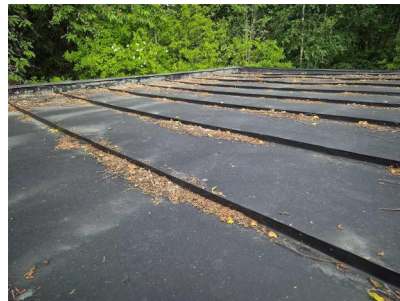
Felaktig lutning.

Den fördjupade undersökningen som rekommenderas på fasaden bör även omfatta taket. För att konstatera om det är takets brister som orsakar skadorna i fasaden.

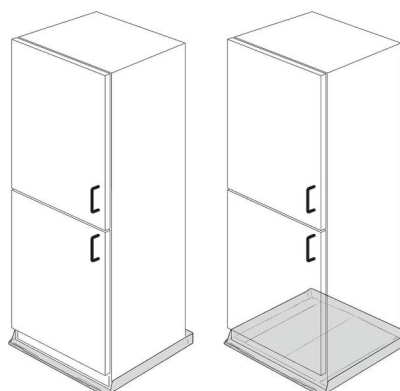
Fuktskydd saknas i diskbänksskåp samt under kyl & frys.

Utan fuktskydd är det svårt att upptäcka läckage från rörledningar. Vatten kan då tränga in i omkringliggande konstruktioner och orsaka fuktskador.

Fuktskydd saknas under vitvaror.

Utan fuktskydd är det svårt att upptäcka läckage. Vatten kan då tränga in i omkringliggande konstruktioner och orsaka fuktskador.

För att upptäcka eventuella läckage, installera ett fuktskydd.

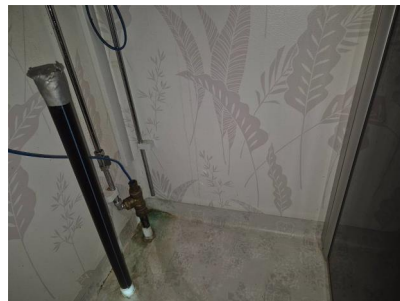
Fuktindikering i utrymmet gav förhöjda fuktindikationer och väggbäklädnaden har släppt från underlaget.

Vi rekommenderar en fördjupad undersökning för att bedöma orsak och omfattning.
