# Besiktningsprotokoll

Anticimex Försäkringsbesiktning i samarbete med Fastighetsbyrån

| Fastighetsadress:<br>Agnes Söderlunds väg 12 | |

| Besiktningsdatum:<br>2026-06-29 | Protokollnummer:<br>69782170 |

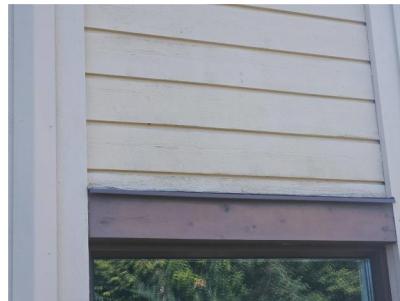
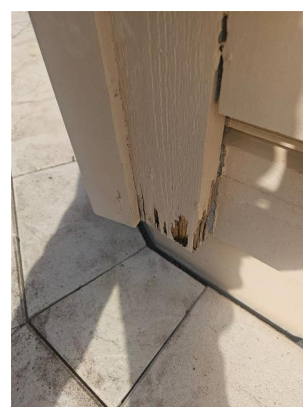
Fasadbeklädnaden har lokalt färgsläpp och torrsprickor och noterar att några brädor har mindre rötskador.

Fasadbeklädnad och träkonstruktioner där målningsbehov finns riskerar att få fukt- och rötskador på grund av sämre vattenavvisande förmåga.

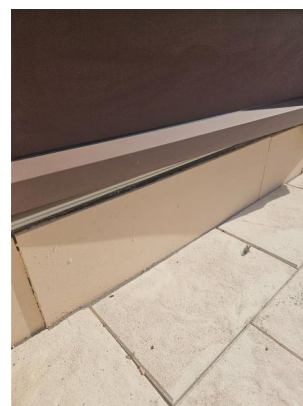
Tröskelbleck saknas under dörren in till sovrum på entréplan.

Avsaknad av tröskelbleck medför att det finns risk för att vatten kan rinna in och orsaka fuktskador på tröskel och/eller i kringliggande vägg och bjälklag.

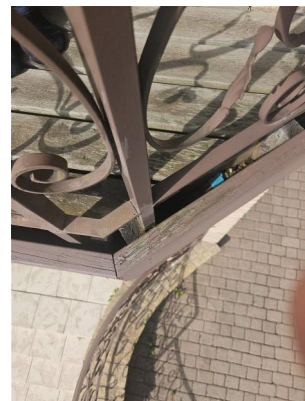
Trädetaljer har färgsläpp och torrsprickor.

Träkonstruktioner där målningsbehov finns riskerar att få fukt- och rötskador på grund av sämre vattenavvisande förmåga.

För att öka livslängden på balkongräcke rekommenderas målning och underhåll.

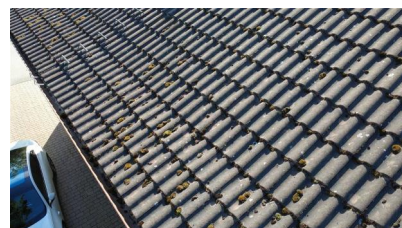
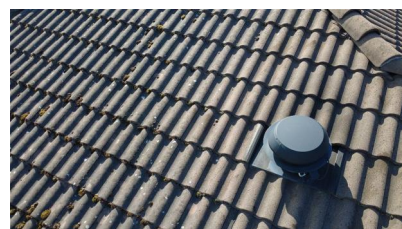
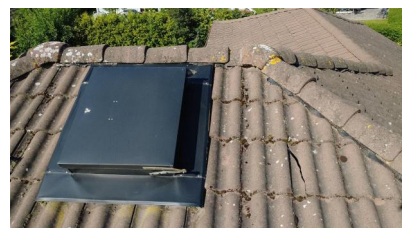
Taket är besiktigt från taklucka samt med hjälp av en drönare.

Mosspåväxt förekommer på takpannor och enstaka takpannor är skadade.

Underlagstaket består av träfiberskivor, se punkt vind.

Brister i taktäckningen kan leda till att regn- eller smältvatten tränger ner i underliggande takkonstruktion och orsakar fuktskador.

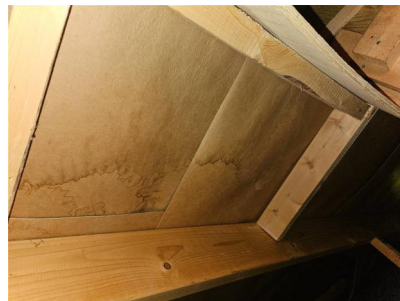
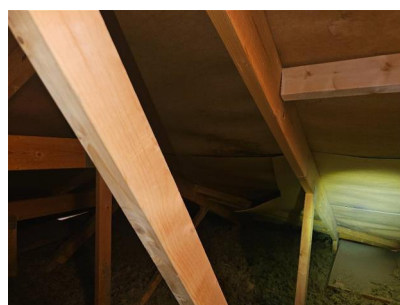
Underlagstaket består av träfiberskivor och det förekommer fuktfläcka samt några skivor som släppt.

Eftersom underlagstaket består av träfiberskivor utan yttre täckning av papp under takbeklädningen, finns risk vid ogynnsam väderlek att regnvatten/snö tränger in i skivskarvar med läckage på vindsutrymmet som följd. Med tiden kan även träfiberskivorna drabbas av fuktskador.

Vid kontroll av vinden uppmättes fuktvärden under kritisk fuktnivå för mikrobiell tillväxt och en normal lukt upplevdes.

Fuktkvoten i takbjälkar uppmättes till 8 %.

Det finns risk för mikrobiell tillväxt om den relativa fuktigheten (RF) i den omgivande luften är över 75 %. I furuvirke motsvarar det en fuktkvot (FK) på 17 %.

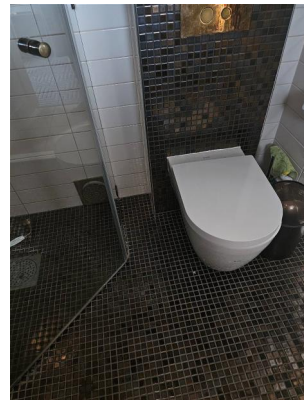
Våutrymmet har äldre yt-/tätskikt.

Eftersom funktionen, som innebär att ytskiktet/tätskiktet ska vara vattentätt, kan vara nedsatt finns en ökad risk att vatten tränger igenom ytskiktet/tätskiktet med vattenskador i omkringliggande konstruktioner som följd.

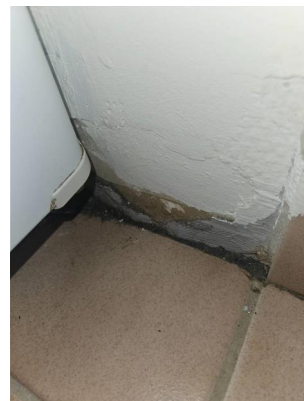
Våtutrymmet har äldre yt-/tätskikt. Noterar att det saknas en klinkerplatta och tätskiktet är trasigt.

Eftersom funktionen, som innebär att ytskiktet/tätskiktet ska vara vattentätt, kan vara nedsatt finns en ökad risk att vatten tränger igenom ytskiktet/tätskiktet med vattenskador i omkringliggande konstruktioner som följd.

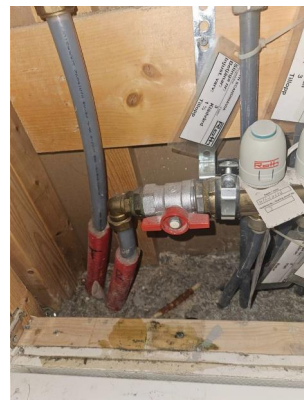
Utrymmet för varmvattenfördelning saknar vattentät botten.

En rörslits ska ha en vattentät botten och vara försedd med skvallerrör. När det saknas ökar risken för att ett läckage inte upptäcks i tid. Det kan leda till fuktskador i omkringliggande konstruktioner.

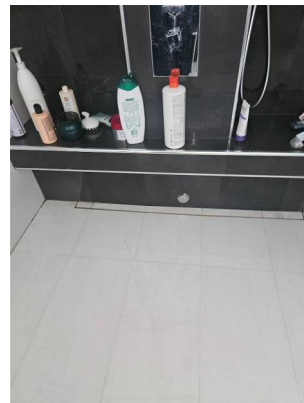
Rör genomföring (skvallerrör) finns i vägg under duschen och fönster finns i utrymmet för dusch/bad.

Rör genomföringar i väggen medför en ökad risk för att vatten tränger in i omkringliggande konstruktioner och orsakar fuktskador.
