# Besiktningsprotokoll

Anticimex Försäkringsbesiktning i samarbete med Fastighetsbyrån

| Fastighetsbeteckning:<br>Buera 20:1 | |
| Fastighetsadress:<br>Ångåsvägen 6 | |

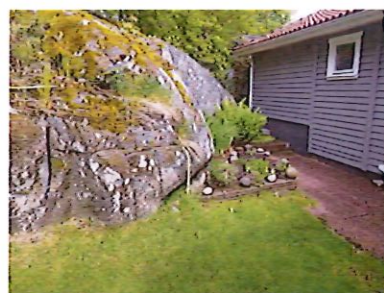
Marken lutar mot huset.

Detta innebär en ökad fuktbelastning mot grunden vilket i sin tur kan orsaka fuktskador i huset.

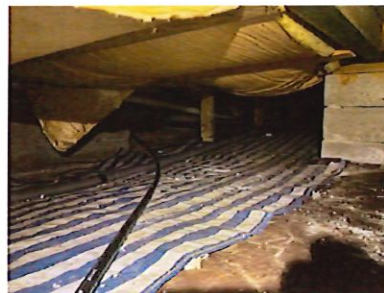
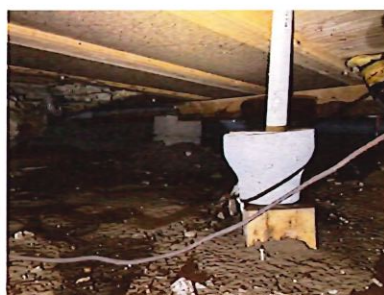
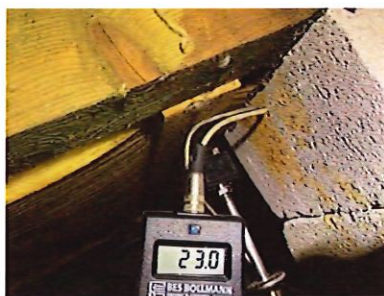
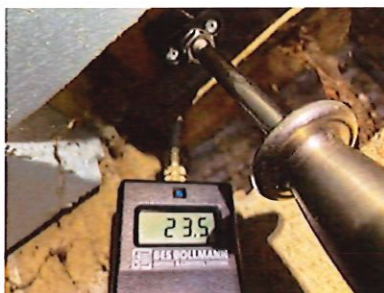
### Utvändigt / Krypgrund 1

Vid kontroll av krypgrunden uppmättes fuktvärden över kritisk nivå för mikrobiell tillväxt och mikrobiell lukt upplevdes.

Krypgrund med grundmurar av betongsten, ett markskikt av och grus som delvis är täckt av äldre åldersbeständig plast samt ett bjälklag av trä. Risk för mikrobiell tillväxt föreligger om den relativa fuktigheten i den omgivande luften är över 75 % vilket i furuvirke motsvarar en fuktkvot på 17 %.

Uteluftsventilerade krypgrunder med bjälklag av organiskt material har ofta fuktskador på grund av naturlig fuktpåverkan. Lukten som känns i krypgrunden kan också spridas till boendemiljön.

Fuktkvoten uppmättes till 23% & 23,5% i bjälklagets undersida.

Vidare noterat så är delar av bjälklagets undersida uppbyggt med tryckimpregnerade brädor.

Det här grundläggningssättet kan vid uppfuktning medföra avvikande lukter av kemisk karaktär.

Och kan leda till att denna lukt sprids till boendemiljö.

Det uppmätta fuktvärdet på bjälklagets undersida indikerar att grunden delar av året är så fuktig att mikroorganismer utvecklas, vilket kan leda till att en mikrobiell lukt kan spridas till boendemiljön. För att undvika detta så bör grundens klimat bli torrare.

Vi rekommenderar en fördjupad undersökning för att bedöma orsak och omfattning.

Krypgrundsfuktare är  
installerad 2026-06-26.  
(Efter besiktningen.)

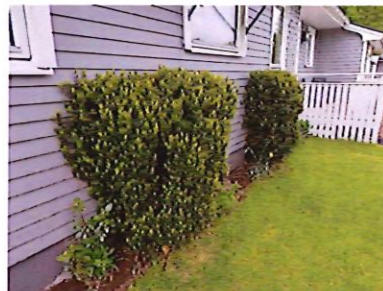
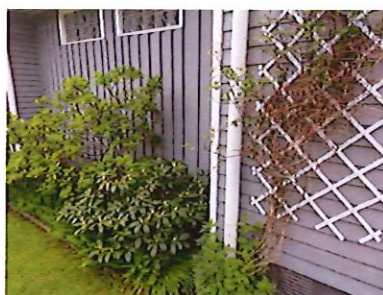
Växter finns i anslutning till byggnaden.

När det finns rabatter och växter nära byggnaden finns risk att fukt stannar kvar i väggarna. Detta kan i sin tur orsaka invändiga fuktskador. Växternas rötter kan också skada grundmuren och sätta dräneringsledningen ur funktion.

Området närmast huset rekommenderas att vara fritt från växtlighet.

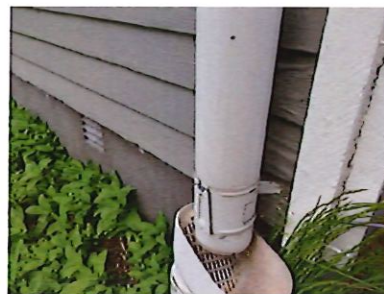
Fasadbeklädnaden har mindre rötskador lokalt.

Mindre rötskador finns i fasadpanelen. Dessa bedöms dock inte ha lett till bakomliggande skador.

För att undvika följdskador kan rötskadad träpanel bytas ut.

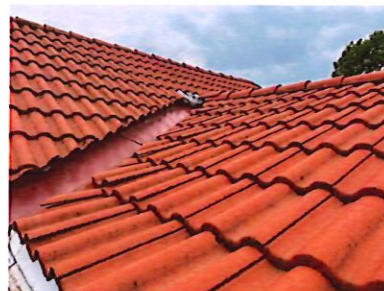
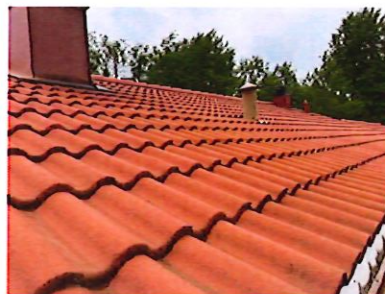
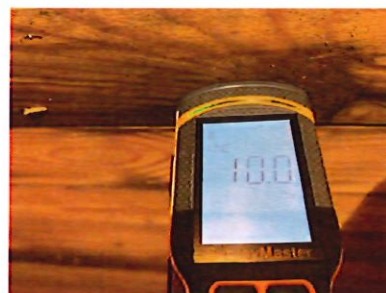
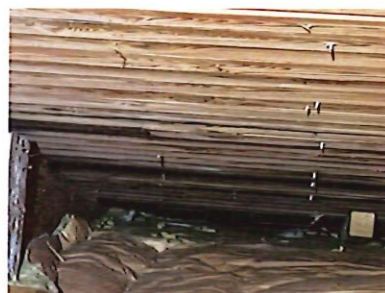
### Utvändigt / Tak och Vind 1

Yttertaket har inga synliga skador utifrån.

Underlagstaket har fuktfläckar lokalt.

Fuktfläckar kan bero på olika saker, och kan vara ett tecken på en tidigare eller ett pågående läckage.

Vid fuktindikering på en fuktfläck uppe vidnock, påvisades inga förhöjda värden.

De nedre fuktfläckarna är inte åtkomliga från landgång. Troligtvis uppkom de innan takomläggningen.

Vi rekommenderar en fördjupad undersökning för att bedöma orsak och omfattning.

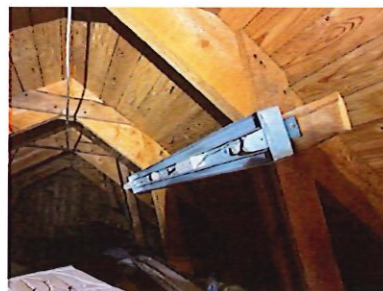
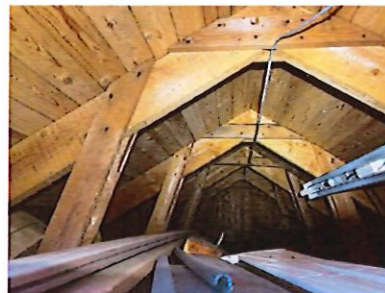
### Utvändigt / Vind 2 ovan sovrúm 1

Inget att notera.  
Vinden besiktigad från lucka.

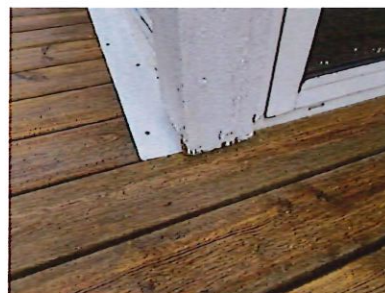
Mindre rötskador finns i panelens underkant på stolpen.

Dessa bedöms inte ha lett till bakomliggande skador.

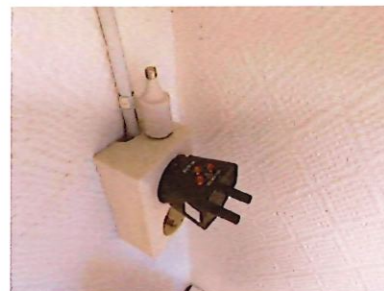
Funktionskontroll av jordade eluttag.

Vid stickprovskontroll av jordade eluttag noterades felkoppling.

Kontakta en elektriker för kontroll och åtgärd.

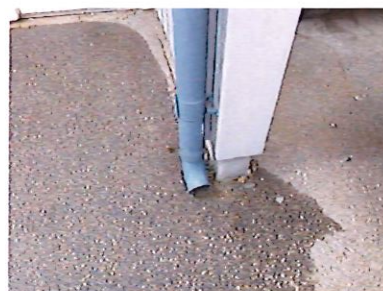
Stuprör är inte anslutet till markledning.

Stuprör som inte är anslutet till markledning kan medföra en ökad fuktbelastning på grundmur/sockel som i sin tur kan leda till fuktrelaterade skador.

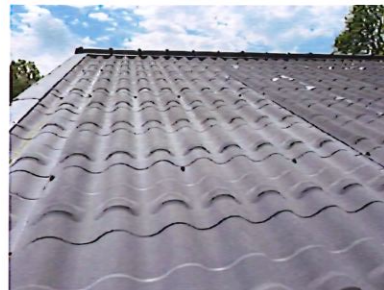
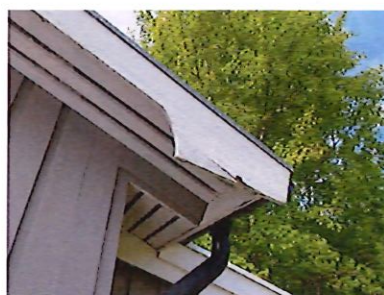
Mindre rötskador finns i vindsnivåerna.  
Dessa bedöms dock inte ha lett till bakomliggande skador.  
Vindsnivåerna kommer bytas ut

Inget övrigt att notera.

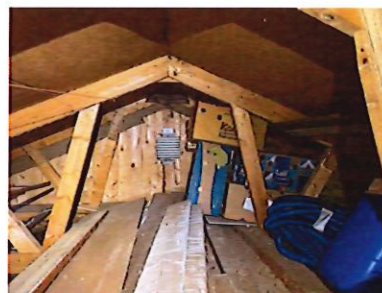
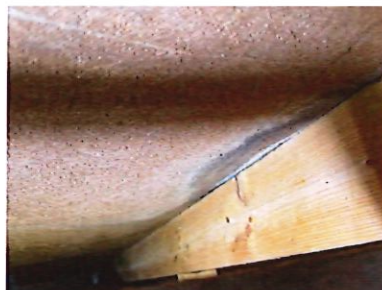
Underlagstaket består av träfiberskivor.

Eftersom underlagstaket består av träfiberskivor utan yttre täckning av papp under takbeklädningen, finns risk vid ogynnsam väderlek att regnvatten/snö tränger in i skivskarvar med läckage på vindsutrymmet som följd. Med tiden kan även träfiberskivorna drabbas av fuktskador.

Underlagstaket har fuktfläckar. Fuktfläckar kan bero på olika saker, och kan vara ett tecken på en tidigare eller ett pågående läckage. Vid fuktindikering påvisades inga förhöjda värden.

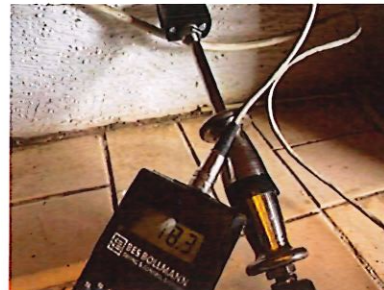
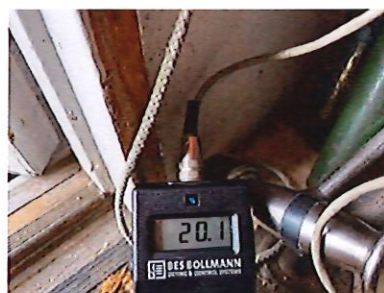
Vid kontroll av konstruktion uppmättes fuktvärden i över kritisk nivå för mikrobiell tillväxt och en avvikande lukt upplevdes.

Grundläggningen består av en betongplatta på mark utan underliggande isolering

Med en uppmurad sockel som har syllen dikt an.

Det finns risk för mikrobiell tillväxt om den relativa fuktigheten (RF) i den omgivande luften är över 75 %. I furuvirke motsvarar det en fuktkvot (FK) på 17 %

Prov 1 togs i yttervägg under arbetsbänken. Fuktkvoten uppmättes till 18,3% i syllen som har kontakt med den uppmurade sockeln.

Prov 2 togs i yttervägg innanför dörren. Fuktkvoten uppmättes till 20,1% i syllen som har kontakt med betongplattan.

Väggsyllar riskerar att drabbas av fuktskador på grund av naturlig fuktpåverkan om fuktskyddet är bristfälligt utfört alternativt saknas. Fuktvandring kan ske från marken genom betongen till organiskt material genom så kallad kapillärsugning och diffusion, vilket kan leda till skador med lukt av mikrobiell karaktär. Om reglarna är tryckimpregnerade kan även en kemisk lukt förekomma.

Vi rekommenderar en fördjupad undersökning för att bedöma orsak och omfattning. Det är viktigt att tänka på att denna rekommendation om fördjupad undersökning gäller hela garagets syllar.
