# Besiktningsprotokoll

Anticimex Försäkringsbesiktning i samarbete med Fastighetsbyrån

| Fastighetsadress:<br>Röllingen Röllingsbacken 916 | |

| Besiktningsdatum:<br>2026-06-29 | Protokollnummer:<br>69770510 |

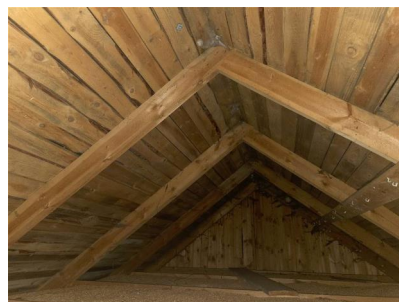
### Utvändigt / Nockvind

Vid kontroll av vinden från luckan uppmättes fuktvärden under kritisk fuktnivå för mikrobiell tillväxt och en normal lukt upplevdes.

Det finns risk för mikrobiell tillväxt om den relativa fuktigheten (RF) i den omgivande luften är över 75 %. I furuvirke motsvarar det en fuktkvot (FK) på 17 %.

Fuktkvoten i underlagstak/takbjälkar uppmättes till 8 %.

Detta värde varierar dock under året beroende på årstid och utomhusklimat.

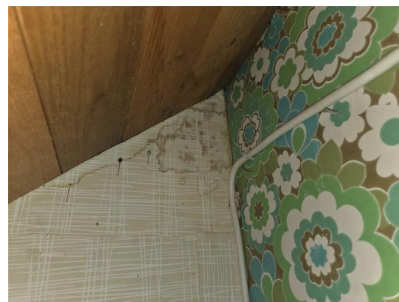
### Utvändigt / Sidovind 1-2

Äldre fuktfläckar förekommer på underlagstaket.

Dessa bedöms ha uppkommit innan takomläggningen.

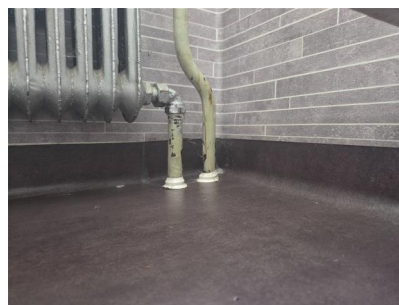
### Övre plan / Dusch / WC

Rör genomföring finns i golv.

Rör genomföringar i golvet medför en ökad risk för att vatten kan tränga ner i omkringliggande konstruktioner och orsaka fuktskador.
