Fastighetsuppgifter

Östra Torp 1:312

Skönviksvägen 8

**Besiktningssuppgifter**

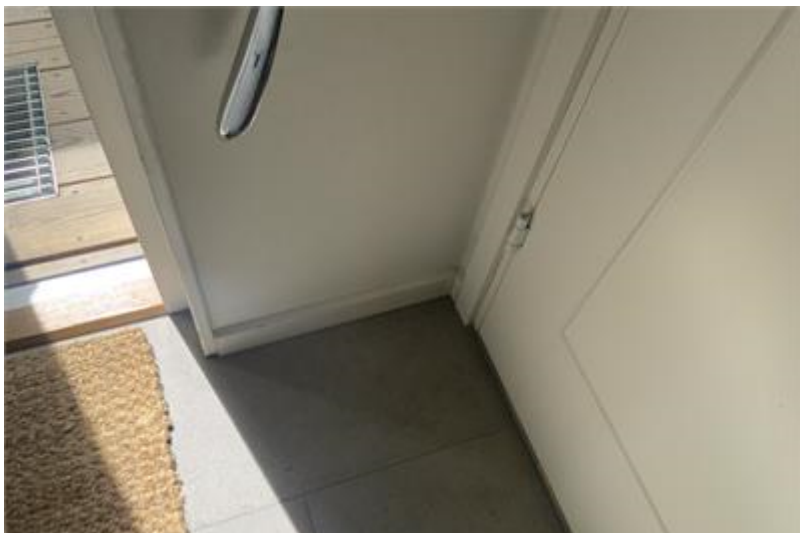
Byggnadsdel	Hall
Konstruktionsdel	Träsyll
Konstruktionsuppbyggnad	Betong - Träsyll

Fuktkvoten i träsyll uppmättes till 12% FK. Ingen avvikande lukt noterades i provhål. Det kritiska gränsvärdet för mikrobiell tillväxt brukar anges till ca 17% fuktkvot (FK).

Fuktkvoten är under gränsvärdet för mikrobiellpåväxt. Notera att stickprovsmässig undersökning är utförd samt att mätvärden normalt sett kan variera över årstiderna. För att säkert fastställa konstruktionens kondition och fuktstatus måste en mer omfattande undersökning utföras.
