**Fastighetsuppgifter**

Svarteborg 1:62

**Besiktningssuppgifter**

Uppdragsnummer	P5847
Besiktningsdatum	2026-06-29
Besiktningföretag	OBM Besiktning Bohuslän AB
Besiktningförrättare	Erik Jensen
Närvarande	Säljare och mäklare.
Giltig till och med	2027-06-29

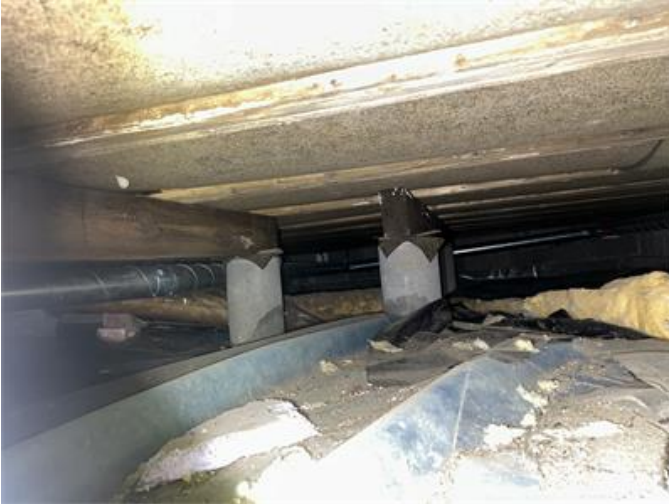
Krypgrund: Översiktsbild 1.

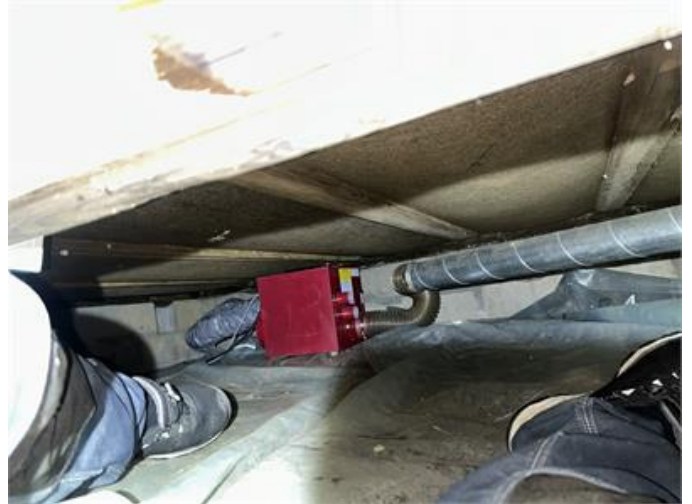
Krypgrund: Översiktsbild 2.

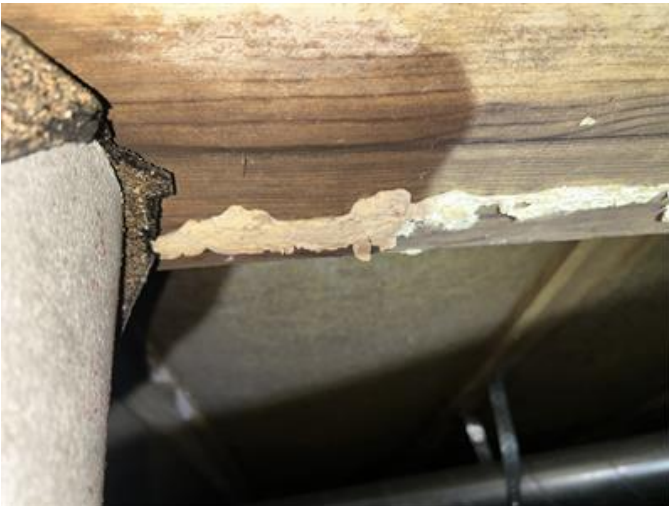
Krypgrund: Svamp och rötskador förekommer på flera ställen bla. Syllar, Bärlinor och Golvbjälkar.

Rötskador förekommer på flera ställen i bl.a. golvbjälkar, bärlinor och syllar. Svamp förekommer i utrymmet.

Kontroll av konstruktionen utfördes genom stickprovsmässig fuktmätning i syll, bärlinor och golvreglar. Fuktvärden under gränsvärde för mikrobiell tillväxt uppmättes.

Fuktkvoten i uppmättes till 11-14%.

Risk för mikrobiell tillväxt föreligger vid en fuktkvot på 17% och rötskador >28%.

Det rekommenderas att denna besiktning kompletteras med en fördjupad undersökning med viss friläggning för att utreda omfattningen av de fuktrelaterade skadorna/bristerna.

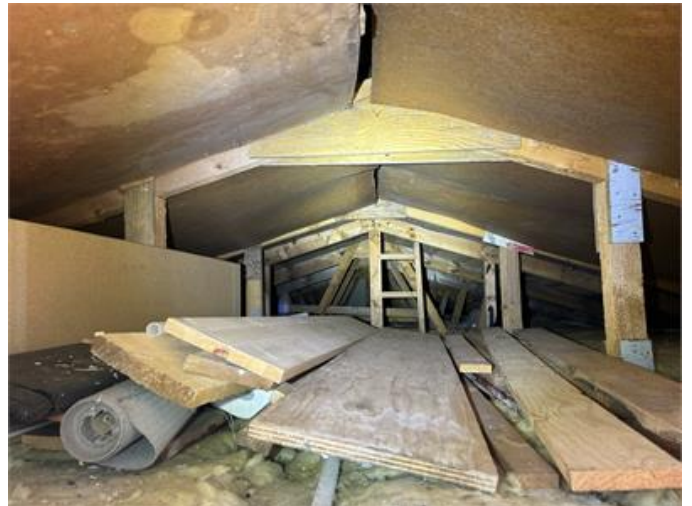
Nockvind: Översiktsbild .

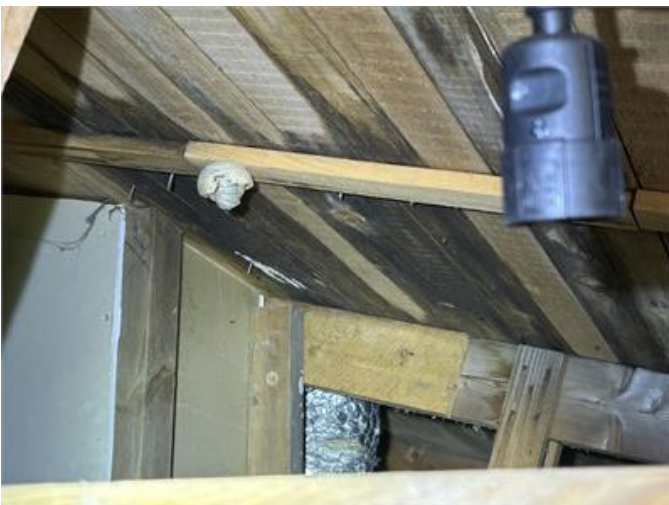
Nockvind: Nockvind: Fuktanvisningar förekommer på flera ställen

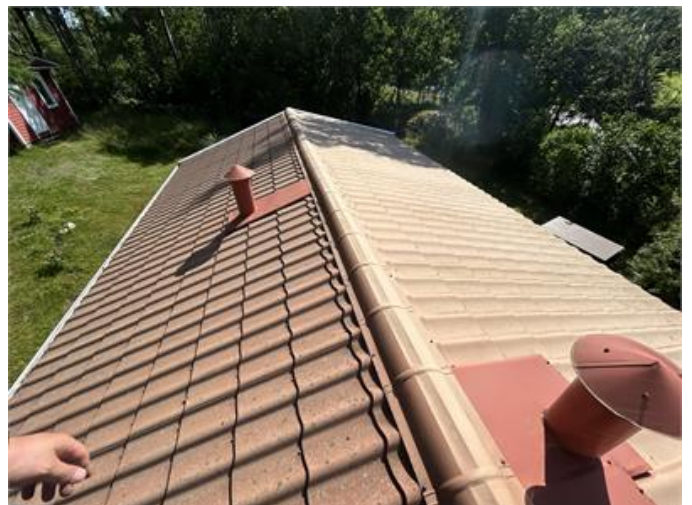
Om underlagspappan är äldre kan sprickor förekomma, risk finns att fukt som kommer in under pannorna orsakar fuktrelaterade skador i underliggande konstruktioner.

Tak: Översiktsbild.

Det är därmed extra viktigt att löpande kontrollera att takbeklädnaden ligger rätt och inte har otätheter.
