# Besiktningsprotokoll

Anticimex Försäkringsbesiktning i samarbete med Fastighetsbyrån

| Fastighetsadress:<br>Norra Åsvägen 21b | |

| Besiktningsdatum:<br>2026-06-30 | Protokollnummer:<br>69772182 |

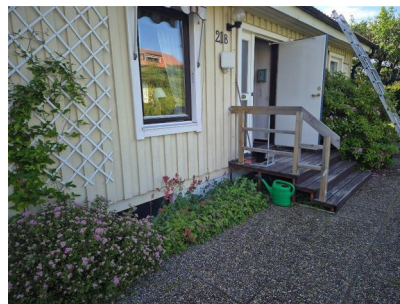
Växter finns i anslutning till grundmur.

När det finns rabatter och växter nära grundmuren finns risk att fukt stannar kvar i väggarna. Detta kan i sin tur orsaka invändiga fuktskador. Växternas rötter kan också skada grundmuren och sätta dräneringsledningen ur funktion.

Området närmast huset rekommenderas att vara fritt från växtlighet.

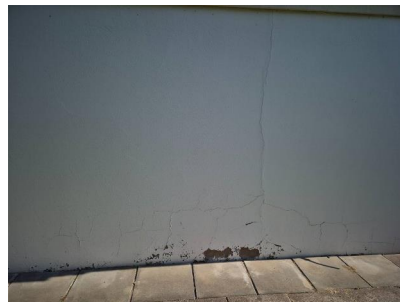
Sprickor och färgsläpp finns på sockel.

Dessa bedöms inte ha lett till bakomliggande skador.

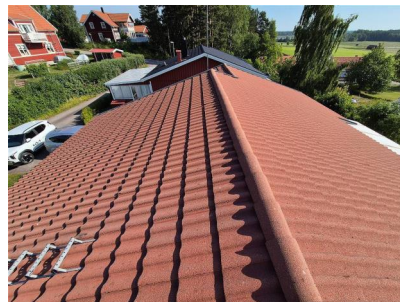
Yttertaket är äldre.

Takpannor, plåtdetaljer och underlagspapp har enligt vår bedömning en begränsad livslängd. Eftersom husets taktäckning är äldre har det ett minskat motstånd mot vatteninträngning. Detta i sin tur kan leda till fuktskador på träläkt och vidare ner i underliggande konstruktioner.

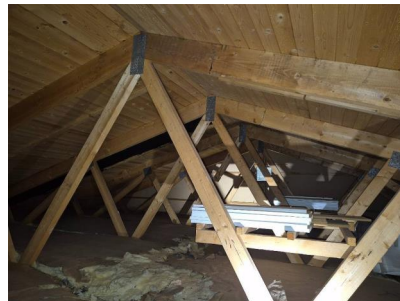
Inget att notera.

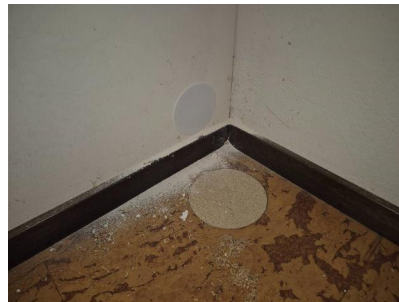
Vid kontroll av konstruktion uppmättes fuktvärden under kritisk nivå för mikrobiell tillväxt och normal lukt upplevdes.

Grundläggningen består av en betongplatta utan underliggande isolering och med ett flytande golvspånskiva på en cellplastisolering. Plast under cellpöast mot betong.

RF uppmätts till 62% i golvkonstruktion.

Inga trädetaljer noterades i golvkonstruktionen.

Väggsyllar är byggda på den flytande golvkonstruktionen.

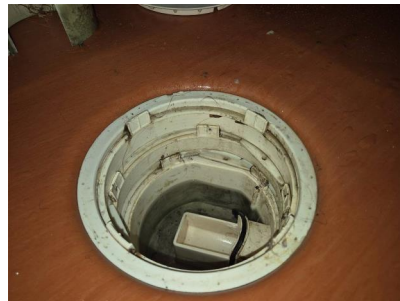
Våtutrymmet har äldre yt-/tätskikt samt mattsläpp runt golvbrunnen då klämring ej sittet fast.

Utrymmet är äldre och har passerat tiden för sin tekniska livslängd.

Förhöjda fuktindikationer indikerades runt golvbrunnen.

Observera dock att golvet var blött efter att dusch använts.

Renovering av utrymmet rekommenderas. Kontakta en behörig våtrumsentreprenör för en renovering. I samband med renoveringen bör omkringliggande konstruktioner kontrolleras för att upptäcka eventuella följdskador.
