Fastighetsbeteckning  
Brännugnen 3  
Adress  
Formbodsgatan 11  
43136 Mölndal

| Uppdragsnummer | O32869 |
| Besiktningsdatum | 2026-06-30 |
| Besiktningsföretag | OBM Besiktning Väst AB |

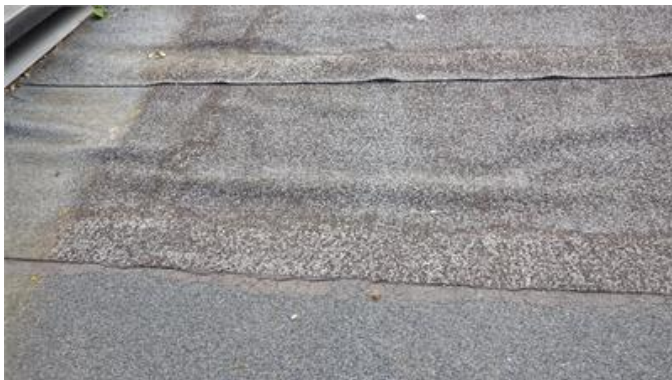
| Besiktningsresultat | | | | | |
|---|---|---|---|---|---|
| Tak (förråd) | | | x | | Takpappen har en äldre standard samt att pappen släppt i en skarv och det noterades en plåt som är lös. Kontakta en fackman för bedömning och åtgärd. |

Bild på papptaket över förrådet

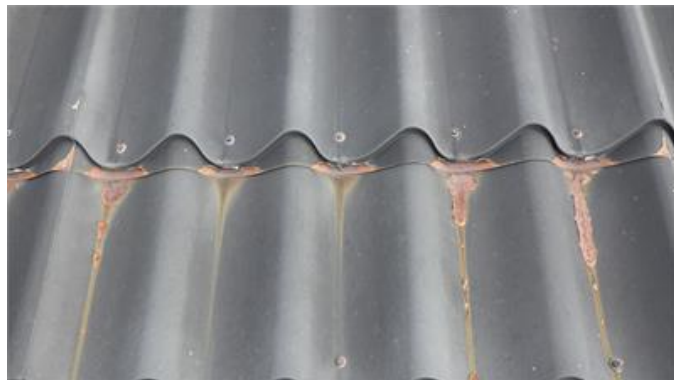
| Besiktningsresultat | | | | | |
|---|---|---|---|---|---|
| Tak (hus) | | x | | | Det noterades att det finns rost på takplåten. Det är rosthål i plåthuven, se kommentar/riskanalys. |

**Tak (hus):** Plåtdetaljer skall hindra fukt att tränga in i angränsande konstruktioner. När plåtdetaljerna är rostiga/har rosthål finns det en risk att vatten kan tränga in och orsaka skador som påverkar byggnaden och inomhusmiljön negativt.

Rostig plåt på hustaket

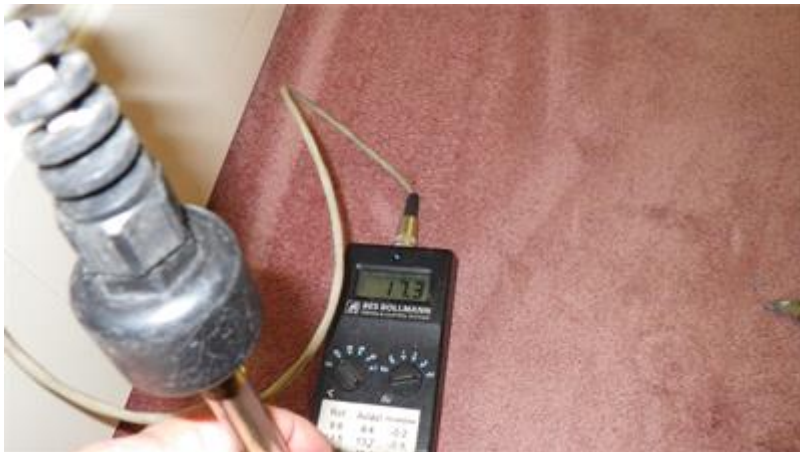
| Besiktningsresultat | | | | | |
|---|---|---|---|---|---|
| <b>Allmänt</b> | | | x | | En avvikande lukt upplevdes vid inträdet i huset. Se bilaga för kontroll av konstruktion. |

Det kritiska gränsvärdet för mikrobiell tillväxt i trä brukar anges till ca 17 % fuktkvot (FK). Vid stickprovsviss fuktkvotsmätning uppmättes ca 17-18 %, vilket är över kritiskt gränsvärde. En avvikande lukt upplevdes vid inträdet i huset.

Äldre betongplattor av detta slag utsätts i regel mer eller mindre för permanent fuktpåverkan från angränsande mark. Utifrån erfarenhet är det känt att konstruktioner och beläggningar/beklädnader med organiska material mot betongplattan bör undvikas, då fuktpåverkan och mikrobiell tillväxt (mögel/bakterier) och rötskador kan uppstå i sådana. Täta skikt (plastmattor mm) bör undvikas för att minska risken för fuktspridning i väggar och förtvålning av fästmassor etc. En fortsatt teknisk undersökning rekommenderas för att utreda orsak och omfattning till den höga fuktkvoten och lukten i huset.
