# Besiktningsprotokoll

Anticimex Försäkringsbesiktning i samarbete med Fastighetsbyrån

| Fastighetsadress:<br>Larslundsvägen 2 | |

| Besiktningsdatum:<br>2026-06-30 | Protokollnummer:<br>69786735 |

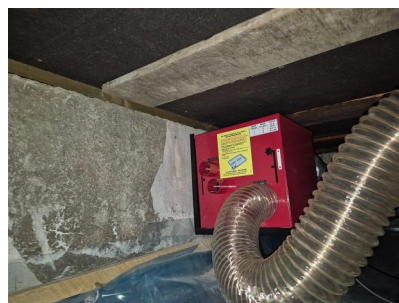
Utrymmet har kemisk lukt.

Lukten som känns i krypgrunden kan också spridas till boendemiljön. Vi rekommenderar en fördjupad undersökning för att bedöma orsak och omfattning.

Fuktkvoten uppmättes till 12%.

Krypgrund med installerad avfuktare.

I husets krypgrund finns en krypgrundsavfuktare installerad. Syftet med denna installation är att genom avfuktning hålla fuktigheten i krypgrunden på en så låg nivå att ingen tillväxt av mikroorganismer är möjlig. För att detta ska fungera är det viktigt att installationen servas årligen med bland annat filterbyte och kontroll av inställningar så att fuktigheten inte stiger.

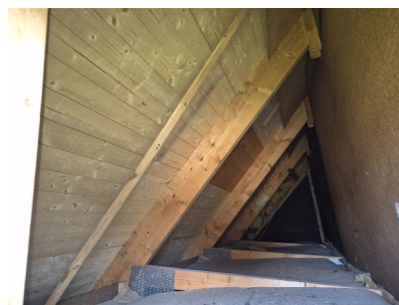
Vid kontroll av vinden uppmättes fuktvärden under kritisk fuktnivå för mikrobiell tillväxt och en normal lukt upplevdes. Fuktkvoten i underlagstak/takbjälkar uppmättes till 6 %.

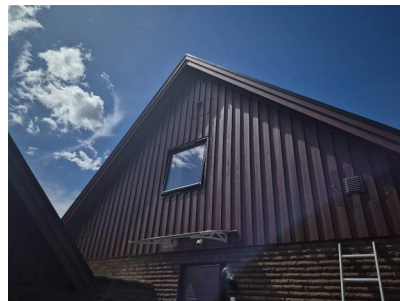
Vindsutrymmet kunde inte besiktas då säker transportväg till luckan saknas.

Max höjd för en ej väggfast stege är 4 meter.

Vi rekommenderar en kompletterande besiktning när säker transportväg installerats.

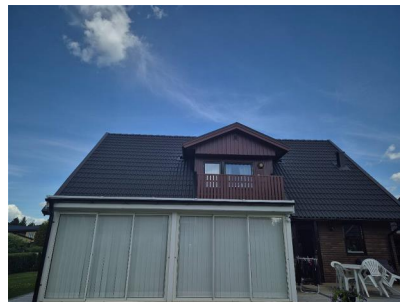
Inget att notera.

Taket besiktat från marken då takstege saknas.

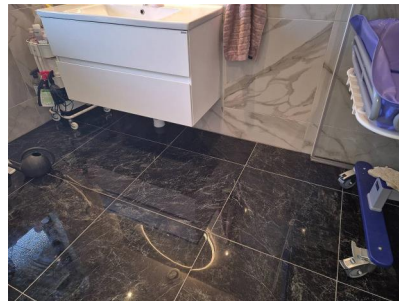
Inget att notera.

Normala fuktvärden indikerades mot klinker/kakel.

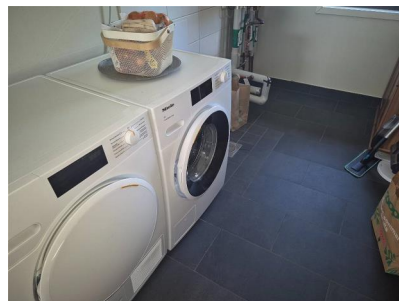
Inget att notera.

Fuktindikering i utrymmet gav inga förhöjda fuktindikationer.

Vid stickprovskontroll av jordade eluttag noterades inga avvikelser.

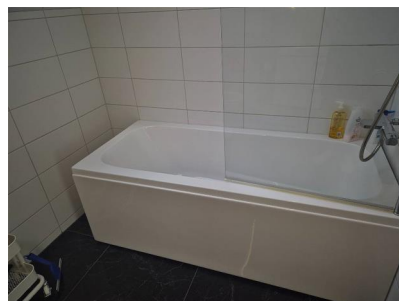
Inget att notera.

Normala fuktvärden indikerades mot klinker/kakel.
