# Besiktningsprotokoll

Anticimex Försäkringsbesiktning i samarbete med Fastighetsbyrån

| Fastighetsadress:<br>Östra Granhed Fridshyddan | |

| Besiktningsdatum:<br>2026-06-29 | Protokollnummer:<br>69785022 |

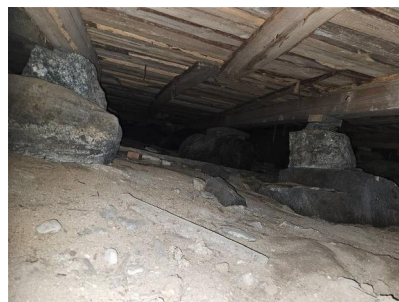
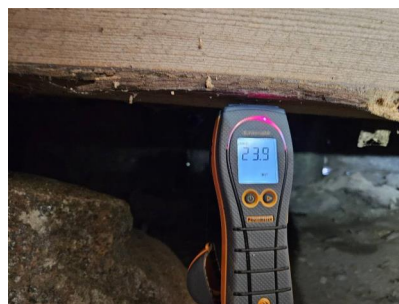
#### Utvändigt / Torpargrund

Organiskt material förekommer på markytan.

Vid kontroll av konstruktion uppmättes fuktvärden över kritisk fuktnivå i bjälklagskonstruktionen.

Uteluftsventilerade torpargrunder med bjälklag av organiskt material har ofta fuktskador på grund av naturlig fuktpåverkan. Detta kan resultera i mikrobiella skador.

Det finns risk för mikrobiell tillväxt om den relativa fuktigheten (RF) i den omgivande luften är över 75 %. I furuvirke motsvarar det en fuktkvot (FK) på 17 %.

Fuktkvoten uppmättes till 23 %.

Grunden är delvis ej besiktningsbar på grund av låg höjd/ej krypbar.

För att undvika detta så måste grundens klimat bli torrare. Läs Anticimex faktablad om uteluftsventilerade grunder för tips och råd som bifogas längst bak i protokollet.

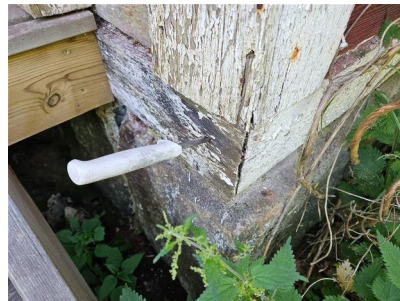
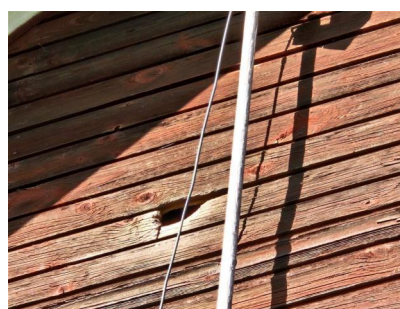
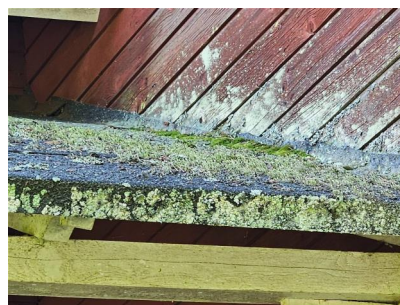
### Utvändigt / Fasad

Fasadpanelen är i behov av målning/underhåll och enstaka panel/fotbrädor har mindre rötskador. Växter finns i anslutning till fasaden och otätheter/hål noterades. Ståndplåtar saknas mellan papptak och fasad på farstukvistar.

Fasadbeklädnad och träkonstruktioner där målningsbehov finns riskerar att få fukt- och rötskador på grund av sämre vattenavvisande förmåga. För att öka livslängden på fasadbeklädnaden rekommenderas målning och underhåll. I samband med ommålning rekommenderas att de rötskadade brädorna byts ut. Otätheter och avsaknad av ståndplåtar förstärker risken för fuktrelaterade skador på bakomliggande konstruktioner.

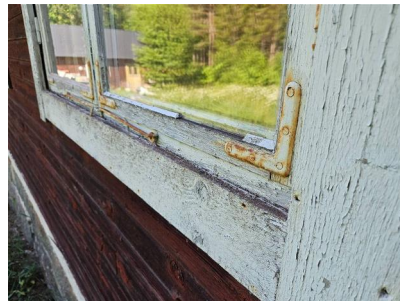
### Utvändigt / Fönster

Fönster är bitvis i behov av målning/underhåll och fönster samt överbleck saknas delvis.

Fönsterbågar och fönsterkarmar där målningsbehov finns riskerar att få fukt- och rötskador på grund av sämre vattenavvisande förmåga. Avsaknad av fönster och överbleckbleck medför en ökad risk för att vatten kan rinna in och orsaka fuktrelaterade skador i omkringliggande konstruktioner.

För att öka livslängden på fönster rekommenderas målning och underhåll samt kompletteringen med fönster och överbleck.

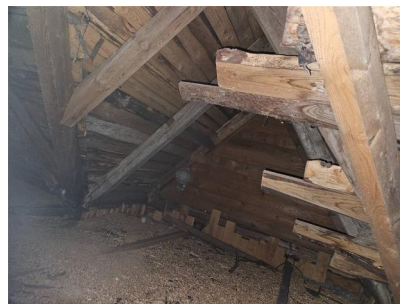
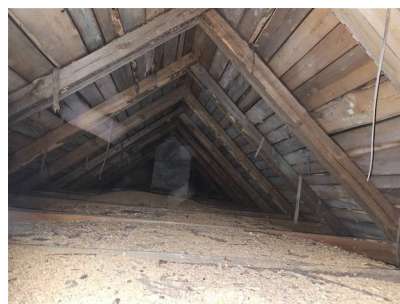
### Utvändigt / Vind

Fläckar/missfärgningar finns lokalt i underlagstak, dessa bedöms vara äldre och fuktindikerades utan anmärkning.

Vid kontroll av vinden uppmättes fuktvärden under kritisk fuktnivå för mikrobiell tillväxt och en normal lukt upplevdes.

Fuktkvoten i underlagstak/takbjälkar uppmättes vid besiktningstillfället till 12 %.

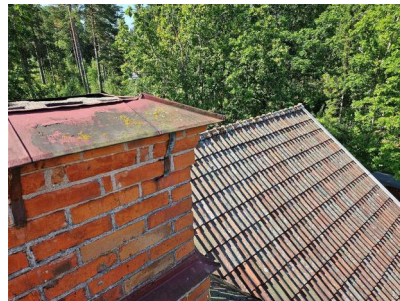
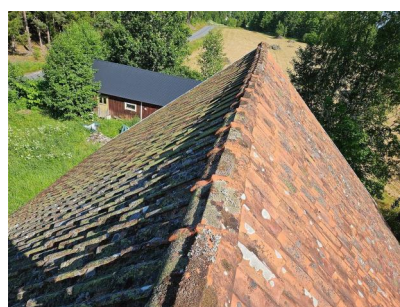
### Utvändigt / Tak

Yttertaket är äldre och mosspåväxt finns på takpannor. Väderskydd saknas på skorsten.

Vindskivor är i behov av målning/underhåll.

Takpannor, plåtdetaljer och underlagspapp har enligt vår bedömning en begränsad livslängd. Eftersom husets taktäckning är äldre har det ett minskat motstånd mot vatteninträngning. Detta i sin tur kan leda till fuktskador på träläkt och vidare ner i underliggande konstruktioner. Ett väderskydd kan monteras för att skydda mot nederbörd som annars kan orsaka fuktskador och frostsprängning i skorstenen/ murstocken.

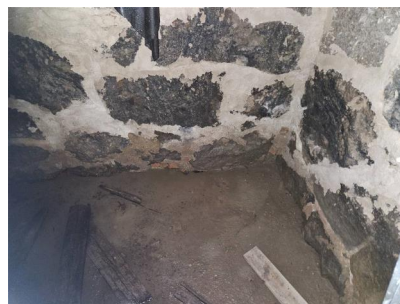
### Källarplan / Allmänt

Fritt vatten förekommer på golvet i utrymmet.

För att reda ut orsaken till att fritt vatten finns på golvet rekommenderas att en fördjupad undersökning genomförs.

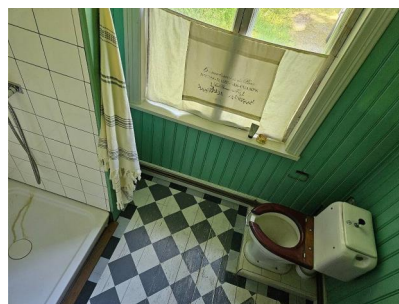
### Entréplan / Dusch/Toalett/tvättstuga

Våtutrymmet har yt-/tätskikt som ej är av våtrumsstandard.

Eftersom funktionen som innebär att ytskiktet/tätskiktet ska vara vattentätt är nedsatt finns en ökad risk att vatten tränger igenom ytskiktet/tätskiktet med vattenskador i omkringliggande konstruktioner som följd.

Fuktindikering i utrymmet gav inga förhöjda fuktindikationer.

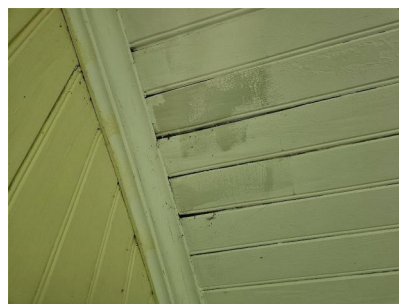
### Övre plan / Hall

Fläckar finns i tak, dessa fuktindikerades utan anmärkning.

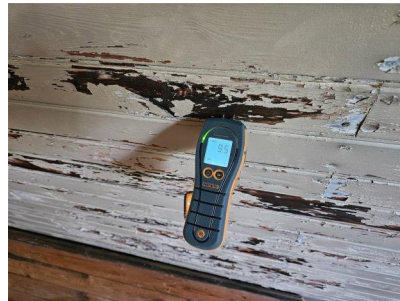
### Övre plan / Allrum

Fläckar förekommer i tak och lokala rötskador förekommer, dessa bedöms vara äldre och fuktindikerades utan anmärkning.
