Besiktningssprotokoll

Anticimex Försäkringsbesiktning i samarbete med Fastighetsbyrån

Fastighetsbeteckning: Jägarvallen 6	
Fastighetsadress: Kadettstigen 39	
Postnummer: 831 32	Ort: Östersund

Besiktningdatum: 2026-07-01	Protokollnummer: 69761996
Temperatur: 10 °C	Väderlek: Regn
Tekniker: Robert Berglund	
E-post: Robert.Berglund@anticimex.se	
Kontor: Sundsvall	
Närvarande: Säljaren

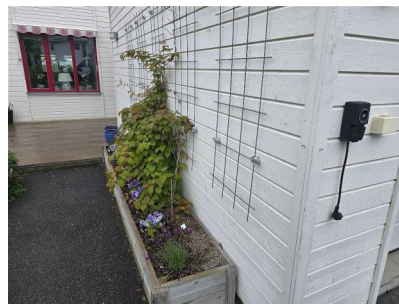
Utvändigt / Fasad

Växter finns i anslutning till byggnaden.

Området närmast huset rekommenderas att vara fritt från växtlighet.

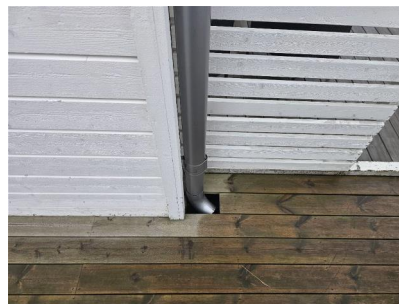
Utvändigt / Hängrännor / Stuprör

Stuprör avslutas nära husliv.

Vi rekommenderar att takavvattningen leds ut en bit från husgrunden.

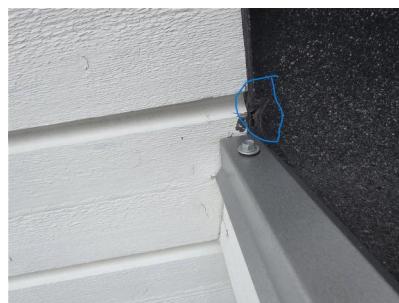
Utvändigt / Tak

Mindre otäthet har noterats på takpappens uppvik mellan garagetaket och husväggen. Vi rekommenderar att otätheten tätas.

Mindre otäthet noteras vid anslutningen mellan garagetaket och husväggen.

För att undvika fuktskador rekommenderas att otätheten tätas.

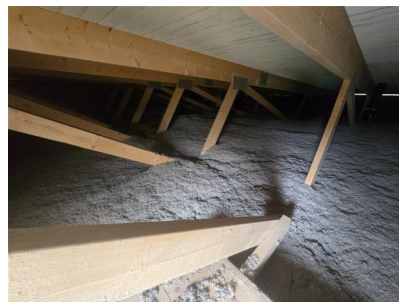
Utvändigt / Vind

Vindsutrymmet saknar landgångar.

Från plattformen innanför luckan noteras inga synliga skador.

Vindsutrymmet kunde inte besiktas i sin helhet eftersom landgångar saknas.

- ✓ Vid kontroll av vinden uppmättes fuktvärden under kritisk fuktnivå för mikrobiell tillväxt och en normal lukt upplevdes. Fuktkvoten i underlagstak/takbjälkar uppmättes till 7 %.

Vi rekommenderar en kompletterande besiktning om/när landgång monterats.

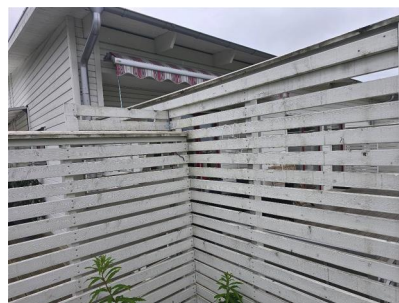
Utvändigt / Altan

- ✎ Altanräcke och träkonstruktioner är i behov av målning/underhåll. Vi rekommenderar att du utför målning/underhåll av altan.

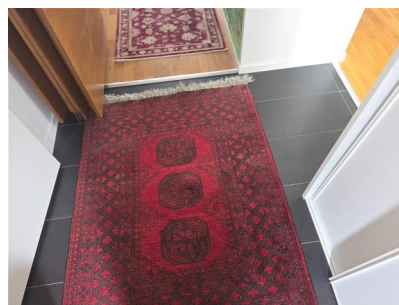
Entréplan / Entréhall

Klinker har hålrums ljud ("Bom").

Felet som uppstått kan vara att vidhäftningen är sämre.

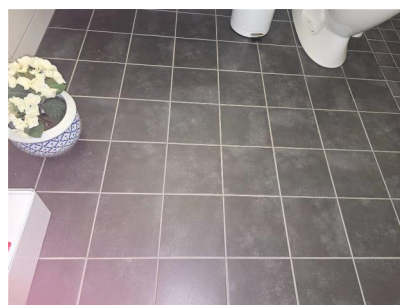
Entréplan / Badrum/Wc

Klinker har hålrums ljud ("Bom").

Felet som uppstått kan vara att vidhäftningen är sämre.
