**Fastighetsuppgifter**

Hyndevad 22:23

Hultvägen 16

## Bilaga 1 för kontroll av valda konstruktioner

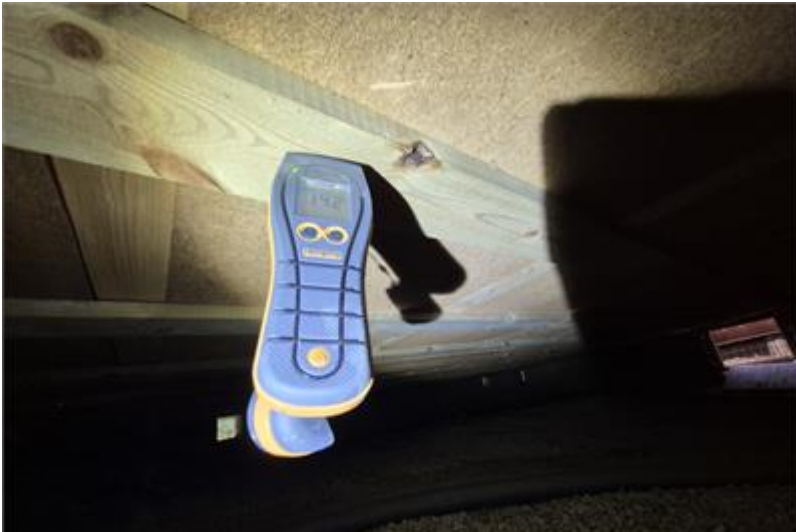
## Bilaga 2 för kontroll av valda konstruktioner

Byggnadsdel                      Krypgrund  
Konstruktionsdel  
Konstruktionsuppbyggnad

Det kritiska gränsvärdet för mikrobiell tillväxt brukar anges till ca 15-17% fuktkvot (FK).

FK uppmättes till 14%.

Notera att stickprovsmässig undersökning är utförd samt att mätvärden normalt sett kan variera över årstiderna.
