Besiktningssprotokoll

Anticimex Försäkringsbesiktning i samarbete med Fastighetsbyrån

Fastighetsbeteckning: Tanum Tyfta 1:22	
Fastighetsadress: Tyfta 7B	
Postnummer: 457 48	Ort: Hamburgsund

Besiktningdatum: 2026-07-01	Protokollnummer: 69784411
Temperatur: 23 °C	Väderlek: Mestadels sol
Tekniker: Andreas Klövenäs	
E-post: Andreas.Klovenas@anticimex.se	
Kontor: Uddevalla	
Närvarande: Ingen närvarande

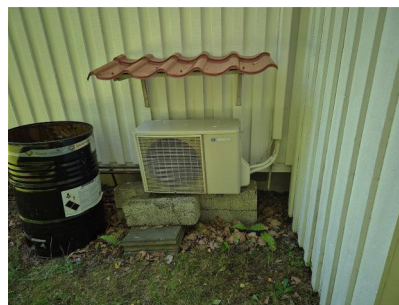
Utvändigt / Markförhållanden

- Kondensvatten från luftvärmepumpens utedel leds inte bort från husgrunden.

Detta medför ökad risk för att vatten tränger in i anslutande konstruktioner, vilket i sin tur kan leda till fuktrelaterade skador. Observera att besiktning av byggnadens värmesystem eller värmepumpen inte har ingått i uppdraget.

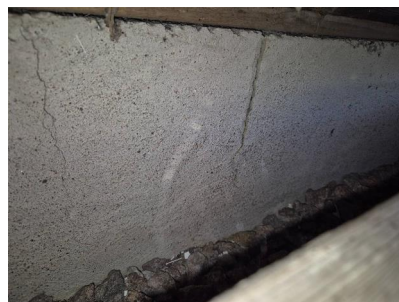
Utvändigt / Sockel

- Sprickor finns i sockel.

Dessa bedöms inte ha lett till bakomliggande skador.

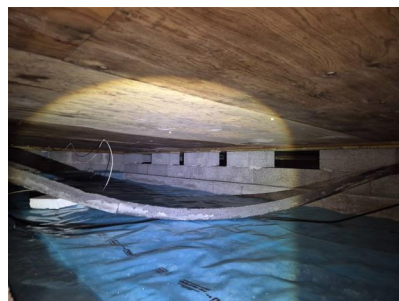
Utvändigt / Krypgrund

Vid kontroll av krypgrunden uppmättes fuktvärden över kritisk nivå för mikrobiell tillväxt, missfärgningar och mikrobiell påväxt noterades på blindbottensskivor och en viss avvikande lukt upplevdes.

Uteluftsventilerade krypgrunder med bjälklag av organiskt material har ofta fuktskador på grund av naturlig fuktpåverkan. Lukten som känns i krypgrunden kan också spridas till boendemiljön.

Fuktkvoten uppmättes till 23 %.

Risk för mikrobiell tillväxt föreligger om fuktkvoten överstiger 17 %.

Vi rekommenderar en fördjupad undersökning för att bedöma orsak och omfattning.

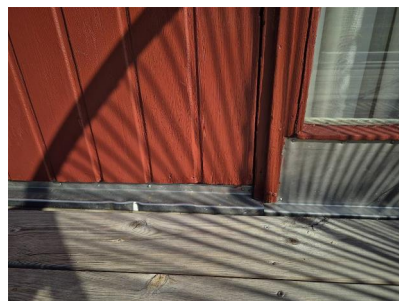
Utvändigt / Dörrar

- Dörrbladets ytskikt är slitet och uppvisar torrsprickor, men är övermålat. Tröskelblecket saknar uppvik och uppvisar mindre otätheter mot anslutande konstruktion, vilket medför en ökad risk för att fukt kan tränga in.

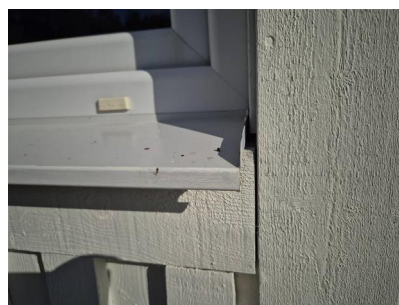
Utvändigt / Fönster

- Fönsterbleck uppvisar otätheter mot anslutande konstruktion.

Delar av plåtbeslagen har kompletterats med mjukfog mot anslutande panel/bräda. Mjukfog har en begränsad livslängd och bör inte utgöra den primära tätningen. Utförandet medför en ökad risk för fuktinträngning i anslutande konstruktion.

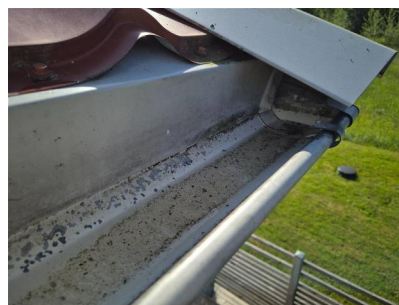
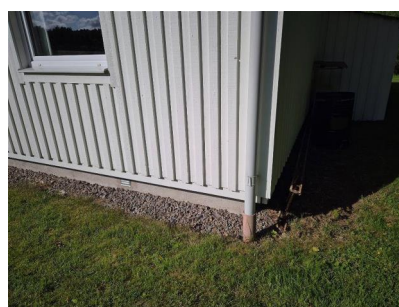
Utvändigt / Hängrännor / Stuprör

- Hängrännor lutar lokalt fel och är i behov av justering.

- Lövsilar finns inte.

När det saknas lövsilar så finns det risk att det blir stopp i dagvattenledningen.

För att hindra stopp i dagvattenledningar rekommenderas komplettering av lövsilar.

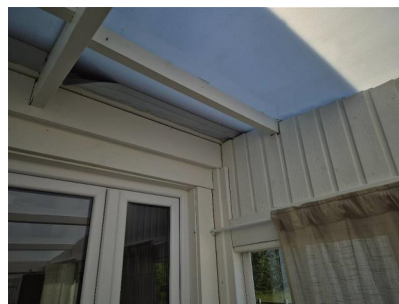
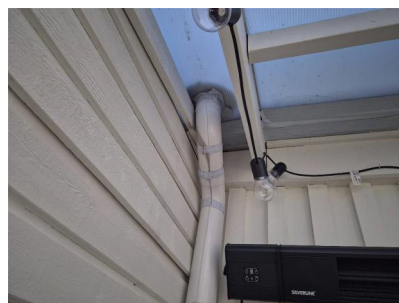
Utvändigt / Uterum

- Det vidbyggda uterummet är av enklare konstruktion.

Flertal otätheter och brister noterades, vilket är vanligt förekommande för denna typ av utförande. Trots detta bedöms uterummet vara funktionellt utifrån sin konstruktion och avsedda användning.

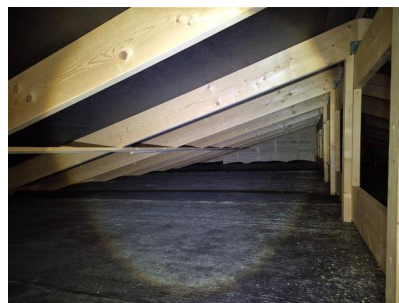
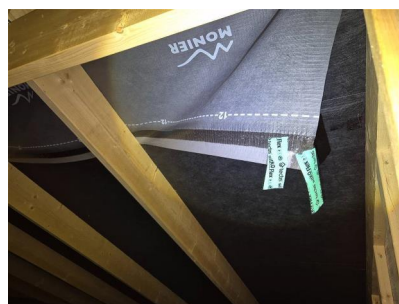
Utvändigt / Vind

På vinden noterades att byggnaden har försetts med ett taklyft. Den ursprungliga låglutande takkonstruktionen har byggts på med nytt regelverk/takstolar, vilket har skapat en ny sadeltakskonstruktion ovan befintligt tak.

Ovan de nya takstolarna utgörs undertaket av underlagsduk. Lokalt har underlagsduken släppt från sina infästningar, vilket kan öka risken för inträngning av fukt och snö vid kraftig vindpåverkan.

Isolerat utrymmen mellan det äldre yttertaket och innertak i fastigheten har inte inspekterats då lucka saknas.

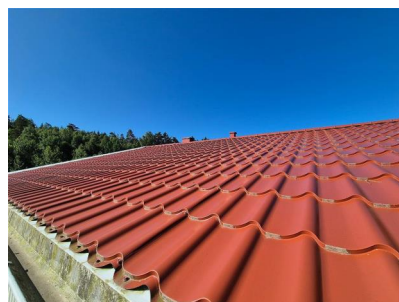
Utvändigt / Tak

Den yttre taktäckningen kontrollerades från anliggande stege vid takfot, då takstege saknades vid besiktningstillfället. Besiktningen har därmed varit begränsad. Under dessa förutsättningar noterades inga avvikelser.

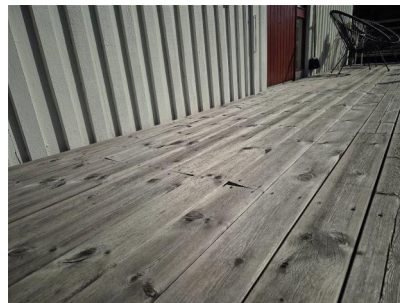
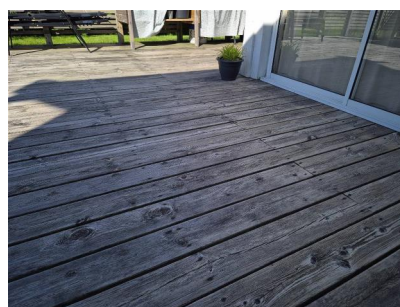
Utvändigt / Altan

- Altanens trallbrädor uppvisar ett slitet ytskikt och är i behov av underhåll.

Lokalt noterades släpp vid infästningar, vilket medför ett behov av översyn och åtgärd.

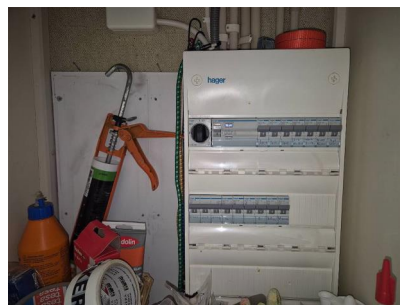
Entréplan / Allmänt

- Jordfelsbrytare finns installerad vid elcentralen.

- Vid funktionskontroll av jordade eluttag noterades inga avvikelser.

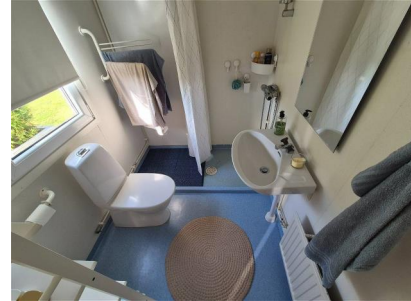
Entréplan / Dusch/Toalett

Våtrummet har ytskikt och tätskikt av plastmatta. Våtrummet bedöms vara ursprungligt, vilket innebär att den tekniska livslängden bedöms vara passerad.

Kompletterande mjukfog har applicerats vid överlapp mellan golv- och väggmatta. Utförandet försvårar bedömning av tätskiktets skick och anslutning.

Golvbrunnen är en vid installationstillfället typgodkänd modell av fabrikat Purus. Vid kontroll noterades att klämringen sitter lös, vilket innebär en förhöjd risk för att vatten kan tränga ned i konstruktionen.

Mellan duschplatsen och övrig golvyta finns en duschsockel som kan begränsa vattnets avrinning mot golvbrunnen.

Utrymmet saknar mekanisk frånluftsventilation. Bristfällig ventilation kan medföra förhöjd fuktbelastning och ökad risk för fuktrelaterade skador.

Fuktindikering utfördes utan anmärkning.

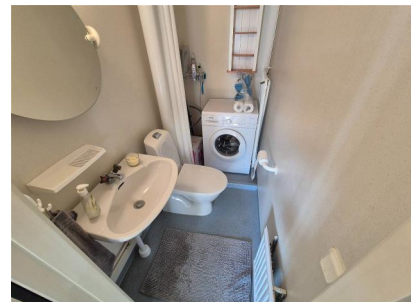
Entréplan / Toalett/Tvättstuga

- Våtutrymmet har äldre yt-/tätskikt.

Eftersom funktionen, som innebär att ytskiktet/tätskiktet ska vara vattentätt, kan vara nedsatt finns en ökad risk att vatten tränger igenom ytskiktet/tätskiktet med vattenskador i omkringliggande konstruktioner som följd.

Fuktindikering utfördes utan anmärkning.

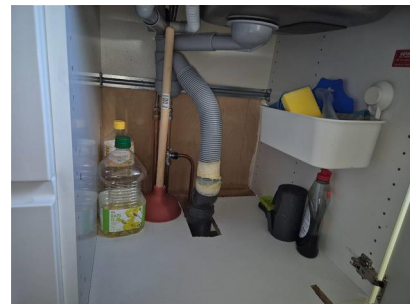
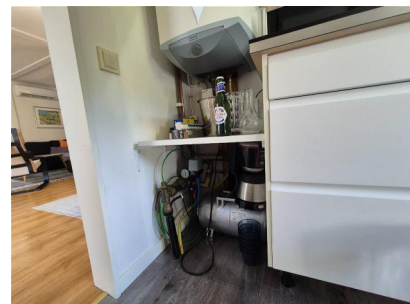
Entréplan / Kök

Diskbänkskåpet saknar vattentät botten med uppvik, vilket utgör en avvikelse från dagens branschstandard. Utförandet medför att mindre läckage inte fångas upp eller blir synliga lika tidigt, vilket ökar risken för dolda fuktskador.

Spillvattenledningens genomföring är tätad med tejp och silikon. Utförandet bedöms inte vara fackmässigt.

Varmvattenberedare och inkommande vatten är placerade i köket. Befintligt läckageskydd vid inkommande vatten är inte tätt utfört, vilket begränsar dess funktion vid ett eventuellt läckage.

Fuktindikering utfördes utan anmärkning.
