# Besiktningsprotokoll

Anticimex Försäkringsbesiktning i samarbete med Fastighetsbyrån

| Fastighetsadress:<br>Bergvägen 18 | |

| Besiktningsdatum:<br>2026-06-30 | Protokollnummer:<br>69787058 |

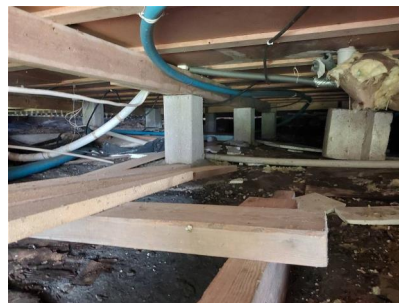
Vid kontroll av konstruktion i grunden noterades fuktvärden över kritisk fuktnivå och det förekommer mikrobiell påväxt. Organiskt material finns på marken samt fuktig markbädd förekommer i utrymmet.

De höga fuktvärdena och den mikrobiella påväxten innebär att grundens klimat under delar av året är för fuktigt. Detta kan i förlängningen leda till rötskador i konstruktionen. För att undvika detta så måste grundens klimat bli torrare.

Risk för mikrobiell tillväxt föreligger om den relativa fuktigheten (RF) i den omgivande luften är över 75 % vilket i furuvirke motsvarar en fuktkvot (FK) på 17 %. Fuktkvoten uppmättes till 20%.

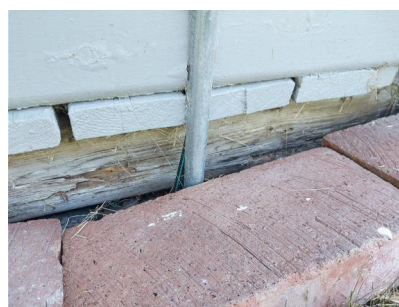
Rötskador förekommer i träreglar.

Vi rekommenderar en fördjupad undersökning för att bedöma orsak och omfattning.

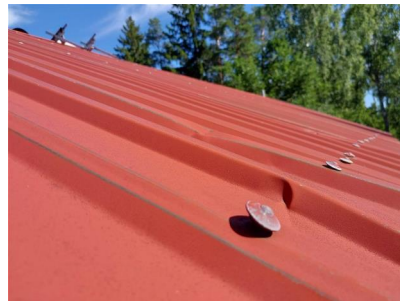
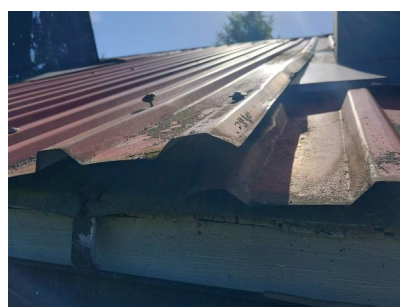
Spikar har rest sig och lokalt har plåten släppt, takpapp som är äldre finns under plåten, lokalt saknas papp och råspont är synlig.

Detta medför en ökad risk för att vatten tränger ner i omkringliggande konstruktioner och orsakar fuktskador.

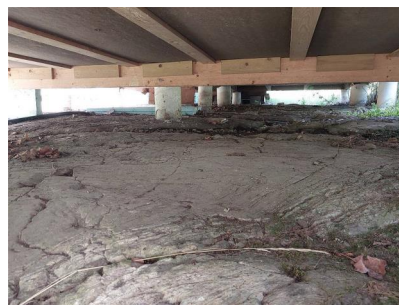
Vid kontroll av konstruktionen i plintgrund uppmättes fuktvärden under kritisk fuktnivå för mikrobiell tillväxt och normal lukt upplevdes. Mindre mängd organiskt material finns på marken, berg i dagen i utrymmet.

Golvbjälklaget ovan den uteluftsventilerade grunden riskerar att drabbas av fuktskador på grund av naturlig fuktpåverkan. Detta kan i sin tur leda till mikrobiella skador (angrepp av mikroorganismer) som kan leda till att mikrobiell lukt sprids till boendemiljön.

Risk för mikrobiell tillväxt föreligger om den relativa fuktigheten (RF) i den omgivande luften är över 75 % vilket i furuvirke motsvarar en fuktkvot (FK) på 17 %. Fuktkvoten uppmättes till 11%.

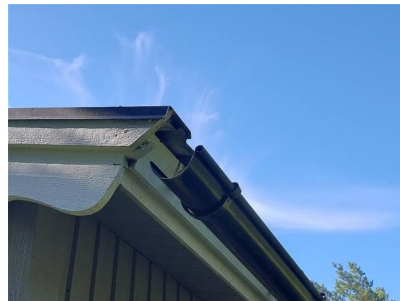
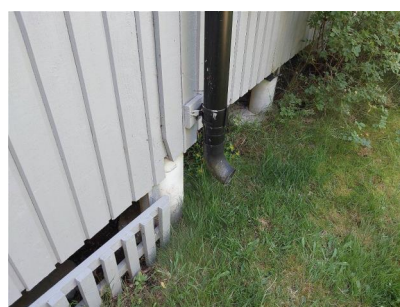
Rännavel saknas lokalt på hängrännor.

Stuprör avslutas nära husliv.

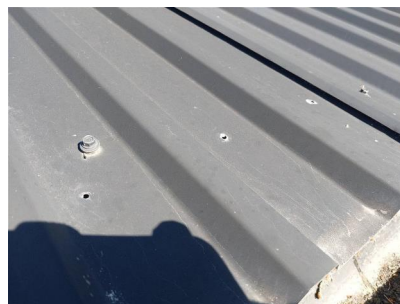
Otäta skruvhål förekommer i plåten samt skruvar som har släppt, plåten glipar något lokalt.

Detta medför en ökad risk för att vatten tränger ner i omkringliggande konstruktioner och orsakar fuktskador.
