# Besiktningsprotokoll

Anticimex Försäkringsbesiktning i samarbete med Fastighetsbyrån

| Fastighetsadress:<br>Sätraängsvägen 78 | |

| Besiktningsdatum:<br>2026-06-29 | Protokollnummer:<br>69781346 |

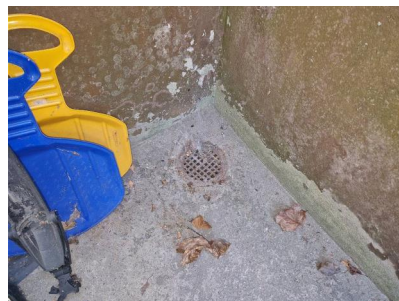
Utvändig källartrappa har en brunn, det är viktigt med noggrant underhåll i form av rengöring/rensning för att förhindra stopp  
Risk finns vid översvämning att vatten tränger in i angränsande konstruktioner med fuktrelaterade skador som följd

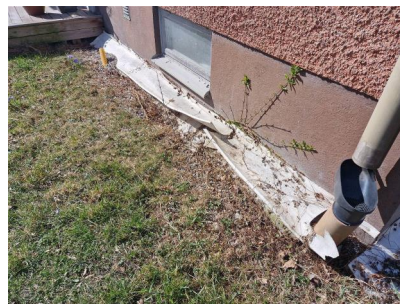
Marken lutar mot huset.

Detta innebär en ökad fuktbelastning mot grunden vilket i sin tur kan orsaka fuktskador i huset.

Utvändigt fuktskydd ligger oskyddat ovan mark.

Risk finns att det utvändiga fuktskyddet skadas och funktionen försämras.

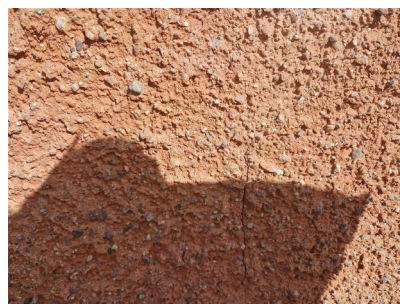
Några få tunna sprickor finns i fasaden.

Detta kan leda till fukt- och frysskador i konstruktionen.  
Rekommenderas att laga i sprickor för att minska risken för framtida putssläpp

Vattenutkastaren är trasig och bör bytas  
Rekommenderas att kontakta en rörmokare för åtgärdsförslag

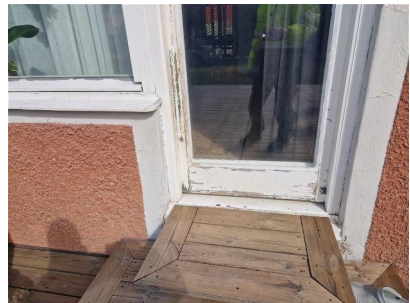
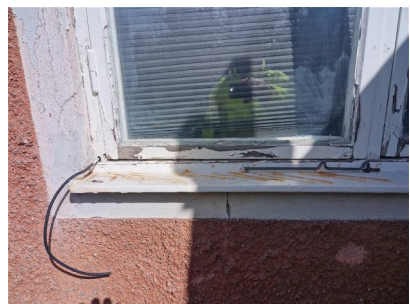
Fönster/dörrar är i varierande grad behov av målning/underhåll. Fönster/dörrar och karmar där målningsbehov finns riskerar att få fukt- och rötskador på grund av sämre vattenavvisande förmåga.

För att öka livslängden på fönster rekommenderas målning och underhåll.

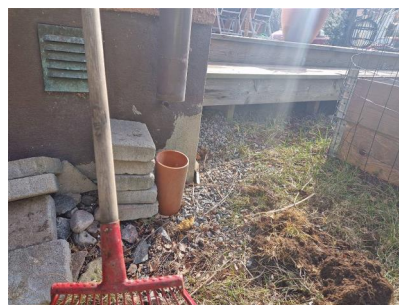
Stuprör är bristfälligt anslutet till markledning.

Stuprör som avslutas intill huset (ovan mark) kan medföra en ökad fuktbelastning på grundmur/sockel som i sin tur kan leda till fuktrelaterade skador.

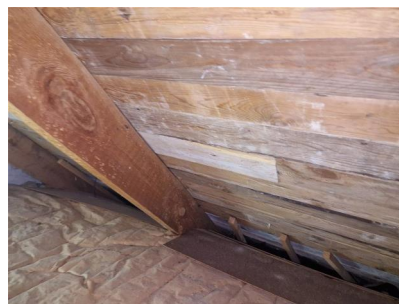
- Vinden är tilläggsisolerad och uppvärmningssystem har bytts till bergvärme. Eftersom vindsbjälklaget tilläggsisolerats och uppvärmning bytts så kommer klimatet på vindsutrymmet att ändras, främst vintertid. Detta i sin tur kan leda till uppfuktning av underlagstakets insida vilket kan resultera i mikrobiella skador.

Vid kontroll av vinden har fuktvärden under kritisk fuktnivå för mikrobiell tillväxt uppmätts, dock finns mikrobiell påväxt på underlagstak.

Fuktkvoten i underlagstak/takbjälkar uppmättes till 9 %.

Den upptäckta mikrobiella påväxten på underlagstaket är ett tecken på att vinden har tillförts eller tillförs fukt inifrån bostaden. Observera att besiktning av bostadens ventilationssystem inte har ingått i uppdraget.

För att komma tillrätta med detta kan fukttillförseln inifrån bostaden behöva minskas. Det kan göras genom att ventilationen i bostaden förbättras samt att eventuella otätheter i vindsbjälklaget (tak-/väggvinklar, taklucka med mera) tätas. Läs Anticimex faktablad om ouppvärmda vindsutrymmen för tips och råd.

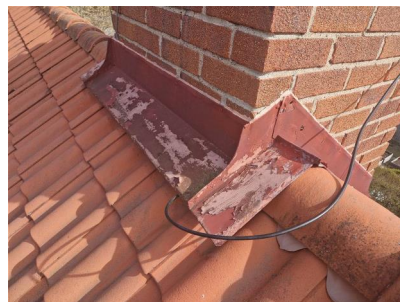
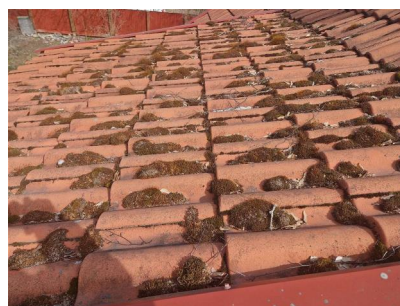
- Följande noteras på yttertaket
- äldre takfönster och plåtdetaljer som ej är utbytta vid takbytet
  - plåtdetaljer har färgsläpp
  - mindre mosspåväxt (takkupa)
  - masonitbården på takfoten har släppt på några ställen
  - vindskivor har målningsbehov

Anmärkningarna utgör en ökad risk för fuktskador i takkonstruktionen

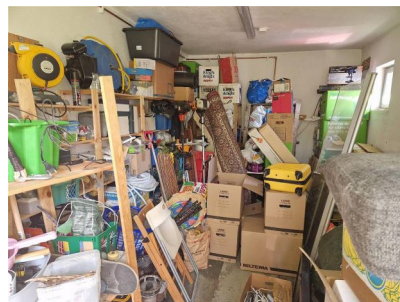
Garaget är fullt med saker och har inte gått att besiktiga. Rekommenderas att göra en kompletterande besiktning när garaget är tömt.

Då lucka saknas till garage vinden är den inte besiktigad. Rekommenderas att göra en kompletterande besiktning när lucka till vinden installerats.

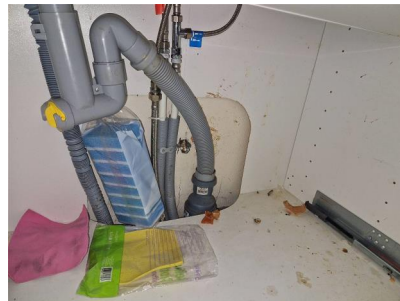
Fuktskydd saknas i diskbänksskåp och under diskmaskin

Utan fuktskydd är det svårt att upptäcka läckage från rörledningar. Vatten kan då tränga in i omkringliggande konstruktioner och orsaka fuktskador.

För att upptäcka eventuella läckage, installera ett fuktskydd.

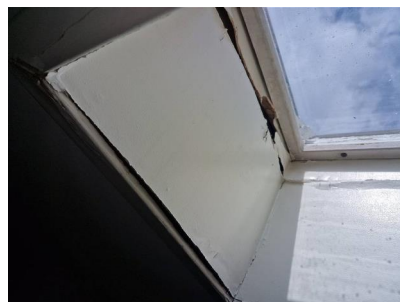
Fuktläck på parkettgolv samt runt takfönster.

- förhöjda fuktvärden noteras vid fönster

Enligt säljaren kan det ibland droppa in vatten när det regnar från takfönster.

Rekommenderas att ta del av fördjupad undersökning som utfördes i maj 2025 av Anticimex

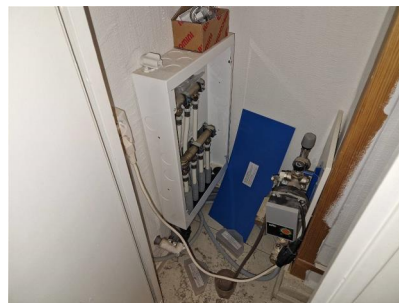
Golvvärmefördelare saknar vattenlarm för att upptäcka eventuella smygläckage.

Rekommenderas att installera ett vattenlarm.

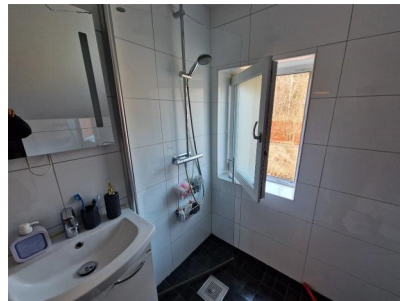
- Följande noteras i utrymmet
- fönster är olämpligt placerat
  - mekanisk frånluft saknas ( se även punkten vind)

Anmärkningarna utgör en ökad risk för fuktskador i omkringliggande konstruktioner

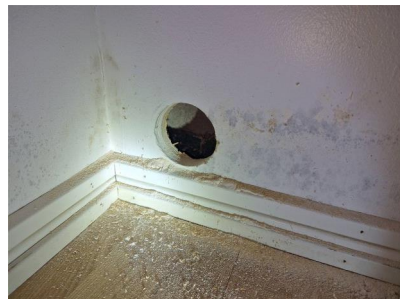
- På källarplan finns följande riskkonstruktioner
- påreglade källarytterväggar som ligger under marknivå
  - flytande golvkonstruktion ovanpå platonmatta som tyvärr inte är mekanisk ventilerad

Kontroll av konstruktion utfördes på två ställen, på båda ställena uppmättes fuktvärden över kritisk nivå för mikrobiell tillväxt och mikrobiell lukt upplevdes i provhål.

Vid provhål i väggen i gästrum/kök uppmättes den relativa fuktigheten till 93%

Vid provhål i väggen i uthyrningsdel kök uppmättes den relativa fuktigheten till 96%

Väggens uppbyggnad: gips,osb,plåttregel, grundmur

Vi rekommenderar en fördjupad undersökning för att bedöma orsak och omfattning.

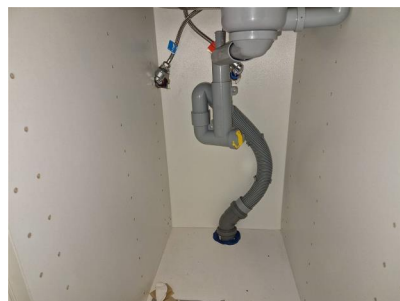
Fuktskydd saknas i diskbänksskåp.

Utan fuktskydd är det svårt att upptäcka läckage från rörledningar. Vatten kan då tränga in i omkringliggande konstruktioner och orsaka fuktskador.

Rörslits saknar vattentät botten och vattenlarm.

För att upptäcka eventuella läckage, installera ett fuktskydd.

Rekommenderar att installera ett vattenlarm för att upptäcka eventuella smygläckage

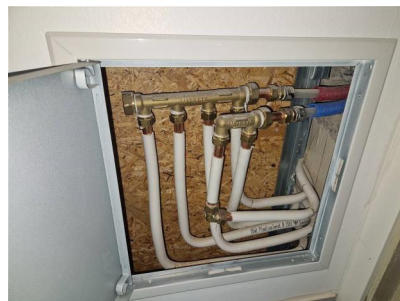
Rörslits saknar vattentät botten och vattenlarm.

Rekommenderar att installera ett vattenlarm för att upptäcka eventuella smygläckage

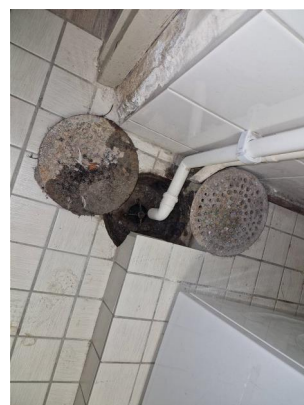
Äldre gjutjärnsbrunn ( se även punkten allmänt hela huset)
