Lerum 1:74

Höjdenvägen 103

| Uppdragsnummer | O32881 |
| Besiktningsdatum | 2026-07-01 |

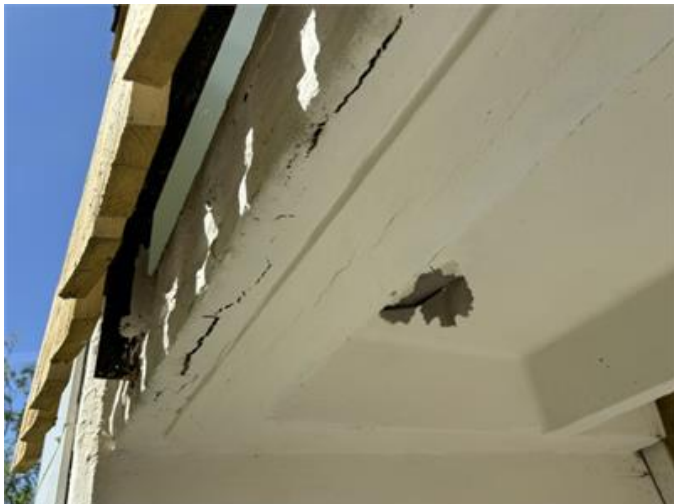
| Besiktningsresultat | | | | | |
|---|---|---|---|---|---|
| Balkong | | | X | | Spräckor/materialsläpp förekommer i balkongen. Rötskador noterades i balkongräcket. Kontakta en fackman för vidare kontroll/åtgärd. Bild 1 |

Bilden visar exempel på sprickor/materialsläpp i balkongen.

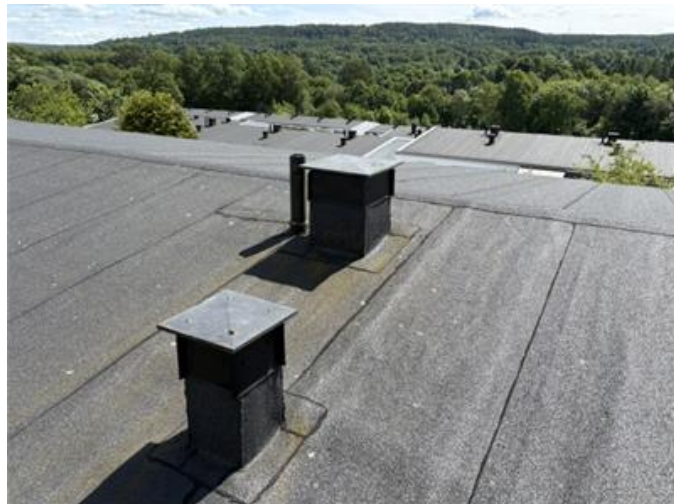
| Besiktningsresultat | | | | | |
|---|---|---|---|---|---|
| Tak | | X | | | Taktäckningen är av äldre standard/datum. Vissa plåtdetaljer är i behov av målning/underhåll. Se kommentar/riskanalys. Bild 2 |

- Om taktäckningen är av äldre standard/datum kan det ha ett minskat motstånd mot vatteninträngning. Detta i sin tur kan leda till fuktskador som kan påverka byggnaden negativt.

Bilden visar vy av tak.

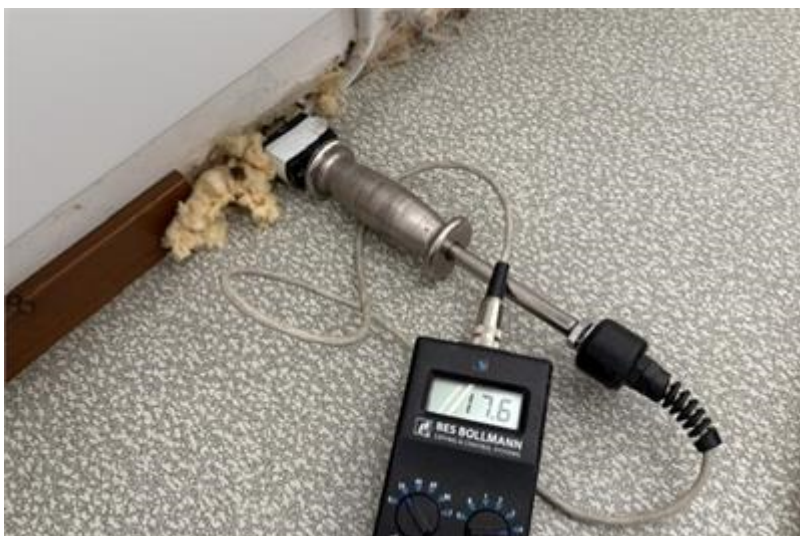
Det kritiska gränsvärdet för mikrobiell tillväxt är ca 17% fuktkvot i trä och för rötskador/svamp ca 28% fuktkvot i trä.

Vid kontroll av konstruktion mättes fuktkvoter stickprovsvis i en ytterväggssyll bakom en fotlist i sovrum 2 till mellan 17- 18% fuktkvot samt i en innerväggssyll i förråd 2 till över 28% fuktkvot. Materialsläpp/missfärgningar noterades i vissa väggar. Täta skikt förekommer mot betongplattan i souterrängkällaren.

Det rekommenderas att denna besiktning kompletteras med en fördjupad undersökning för att utreda orsaken till samt omfattningen av de fuktrelaterade skadorna/bristerna.
