# Besiktningsprotokoll

Anticimex Försäkringsbesiktning i samarbete med Fastighetsbyrån

| Fastighetsadress:<br>Sågvägen 14 | |

| Besiktningsdatum:<br>2026-06-29 | Protokollnummer:<br>69769933 |

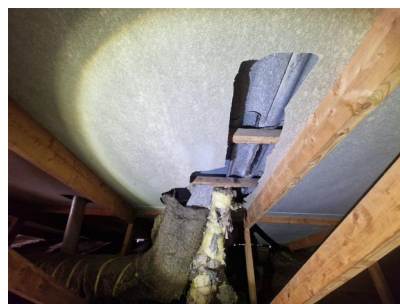
Underlagstaket av eternitskivor är trasigt/otätt runt genomföringar.

Se under rubriken "Utvändigt / Tak".

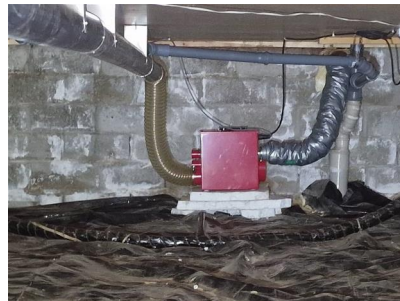
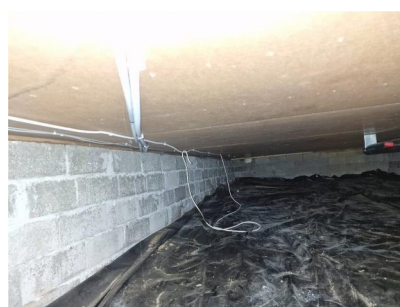
Mikrobiell påväxt finns lokalt på blindbotten av masoniteskivor som anses vara sedan innan installationen.

Vid kontroll av konstruktion uppmättes fuktkvoten stickprovvis i syllar till mellan 12-16%.

Det finns risk för mikrobiell tillväxt om den relativa fuktigheten (RF) i luften är över 75 %, vilket i gran- och furuvirke motsvarar en fuktkvot (FK) på ca 17 %.

Syftet med denna installation är att genom avfuktning hålla fuktigheten i krypgrunden på en så låg nivå att ingen tillväxt av mikroorganismer är möjlig. För att detta ska fungera är det viktigt att installationen servas årligen med bland annat filterbyte och kontroll av inställningar så att fuktigheten inte stiger.

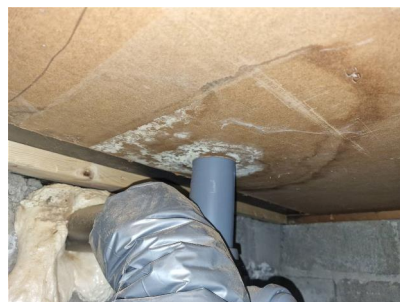
Missfärgningar noterades lokalt på blindbotten.

Vid fuktindikering mot missfärgningarna noterades inga förhöjda fuktindikationer.

Dessa har enligt uppgift noterats vid flera tillfällen innan utan att förhöjda fuktvärden uppmätts och får antas bero på gamla skador.

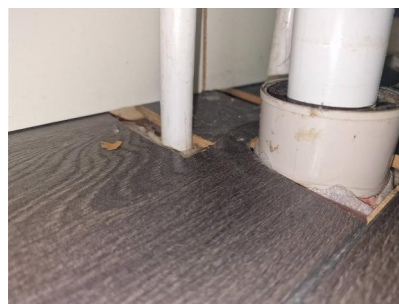
Otäta rörgenomföringar finns i golvet under handfatet.

Bristerna medför en ökad risk att vatten kan tränga in i omkringliggande konstruktioner med fuktrelaterade skador som möjlig följd.

Vid fuktindikering i utrymmet noterades inga förhöjda fuktindikationer.

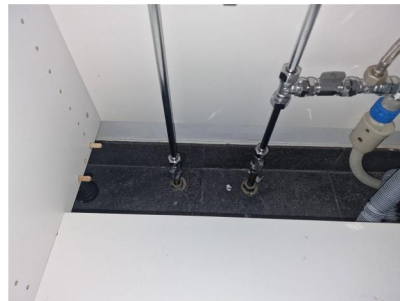
Rör genomföringar finns i golvet under tvättbänken.

Rör genomföringar i golvet medför en ökad risk för att vatten tränger ner i omringliggande konstruktioner och orsakar fuktskador. Rör genomföringen är upptaget som ett avsteg från branschreglerna i aktuellt kvalitetsdokument från entreprenör. Ett avsteg från branschreglerna kan innebära att du får en nedsatt eller, i värsta fall, helt utebliven skadeersättning från ditt försäkringsbolag (villahem) om en skada uppstår orsakad av avsteget.

Vid fuktindikering i utrymmet noterades inga förhöjda fuktindikationer.

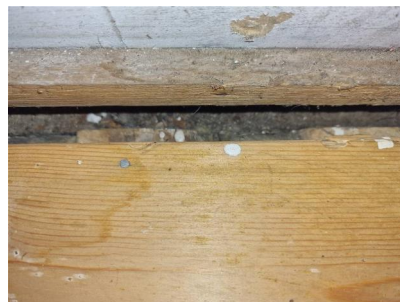
På betongplattan finns ett uppreglat golv.

Fuktkvoten uppmättes i golvreglar under en lucka i trappan till mellan 17-18 % och vid luktkontroll upplevs en svag mikrobiell lukt.

Det finns risk för mikrobiell tillväxt om den relativa fuktigheten (RF) i luften är över 75 %, vilket i gran- och furuvirke motsvarar en fuktkvot (FK) på ca 17 %.

För att konstatera orsaken till och omfattningen av de fuktelaterade skador som noterades rekommenderas att en fördjupad undersökning utförs.
