# Besiktningsprotokoll

Anticimex Försäkringsbesiktning i samarbete med Fastighetsbyrån

| Fastighetsadress:<br>Esplanaden 6 | |

| Besiktningsdatum:<br>2026-07-01 | Protokollnummer:<br>69793289 |

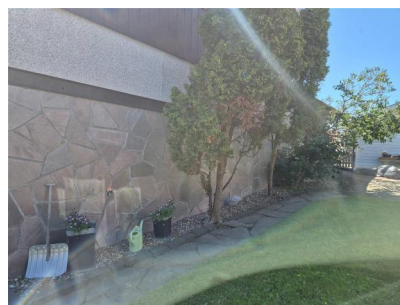
Växter finns i anslutning till byggnaden.

När det finns rabatter och växter nära byggnaden finns risk att fukt stannar kvar i väggarna. Detta kan i sin tur orsaka invändiga fuktskador. Växternas rötter kan också skada grundmuren och sätta dräneringsledningen ur funktion.

Området närmast huset rekommenderas att vara fritt från växtlighet.

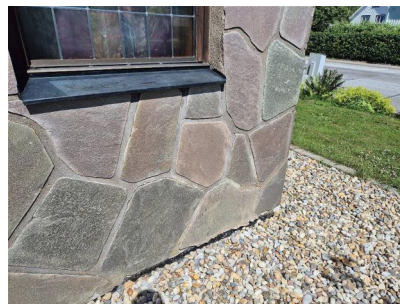
Ett par skifferplattor är något lösa.

Dessa bedöms inte ha lett till bakomliggande skador

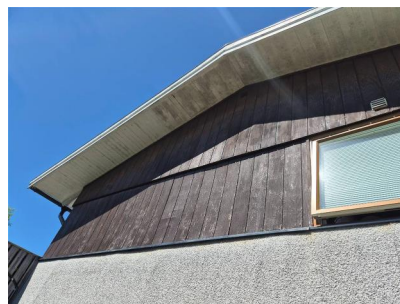
Fasadpanelen är i behov av målning/underhåll.

OBS. Fasadpanel består av Redwood och behandlas därefter.

Fasadbeklädnad och träkonstruktioner där målningsbehov finns riskerar att få fukt- och rötskador på grund av sämre vattenavvisande förmåga. För att öka livslängden på fasadbeklädnaden rekommenderas målning och underhåll.

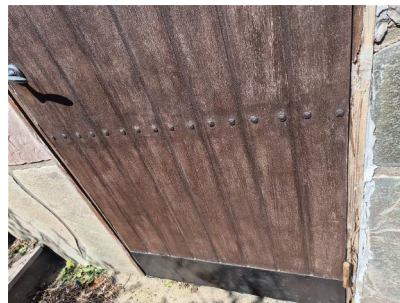
Äldre isolerglas förekommer. Isolerglas kan med tiden bli otäta mellan glasen vilket medför att de blir missfärgade mellan glasen. Ett par blyinfattade isolerglas är punkterade (missfärgade/imma mellan rutorna).

Rötskador förekommer i dörrkarm till pannrum. Rekommenderas att dörren byts ut.

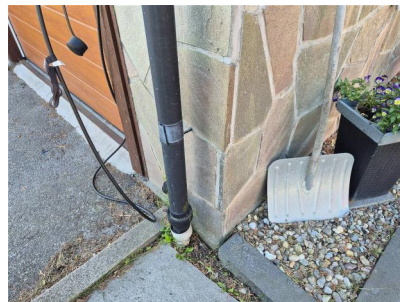
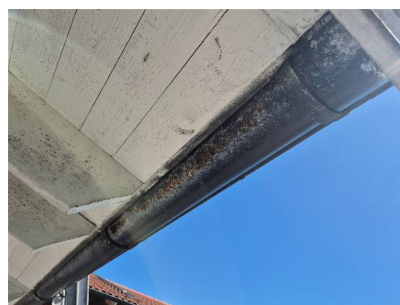
Lövsilar finns inte. När det saknas lövsilar så finns det risk att det blir stopp i dagvattenledningen. För att hindra stopp i dagvattenledningar rekommenderas komplettering av lövsilar.

Hängrännor är rostiga. Rostskadade hängrännor leder ofta till läckage, vilket i sin tur innebär risk för fuktskador på fasad, sockel och i bakomliggande konstruktioner.

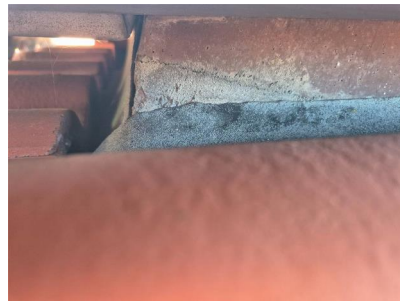
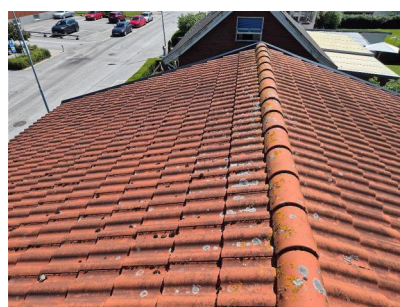
Underbeslag finns ej runt murstocken, vilket medför risk för fuktinträning.

På murstocken på den låga delen är det svårt att se under plåthuven.

Mindre mossor börjar greppa om pannorna, vilket bör tas bort. Mossa binder fukt och försämrar pannornas motståndskraft mot vatten och ökar risken för inläckage.

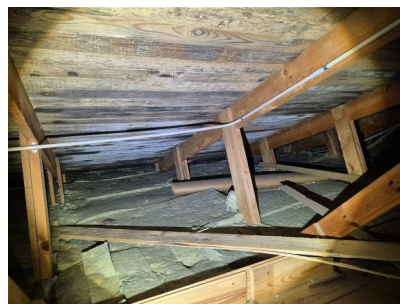
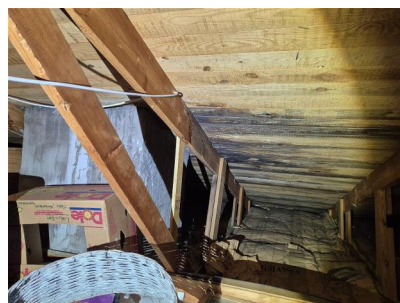
Mikrobiell påväxt finns på underlagstaket.

Detta kan vara ett tecken på att vinden tillförs fukt inifrån bostaden. Observera att besiktning av bostadens ventilationssystem inte har ingått i uppdraget.

Missfärgningar förekommer på underlagstaket, torrt vid besiktningstillfället.

För att komma tillrätta med detta kan fukttillförseln inifrån bostaden behöva minskas. Det kan göras genom att ventilationen i bostaden förbättras samt att eventuella otätheter i vindsbjälklaget (tak-/väggvinklar, taklucka med mera) tätas. Läs Anticimex faktablad om uppvärmda vindsutrymmen för tips och råd.

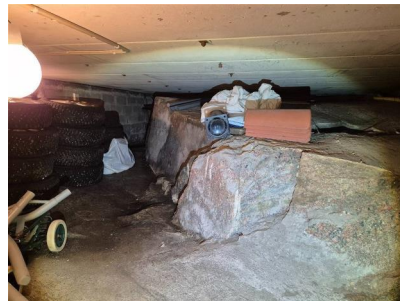
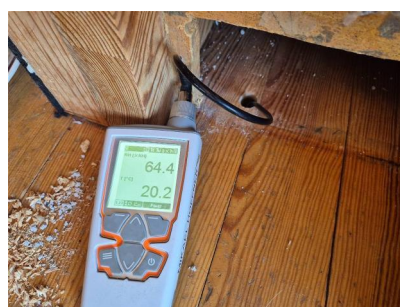
Grunden förlagd på berghäll och bjälklaget består av betong med ett ovanliggande reglat trägolv.

Mellan grundmur och berg ser det ut att kunna komma in lite markfukt.

Den uppreglade isolerade golvkonstruktionen ovanpå den uteluftsventilerade krypgrunden med betongbjälklag riskerar att drabbas av fuktskador på grund av naturlig fuktpåverkan. Detta i sin tur kan leda till mikrobiella skador (angrepp av mikroorganismer) som kan resultera i att mikrobiell lukt sprids till boendemiljön. Om golvkonstruktion och syllar är tryckimpregnerade kan även en kemisk lukt förekomma.

Den relativa fuktigheten uppmättes till 65%. Risk föreligger vid 75%.

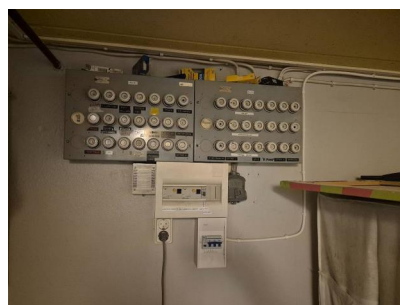
3-fasuttag i metall finns.

Förteckning verkar inte vara uppdaterad och skylt saknas.

Denna typ av uttag tillverkas inte längre då de anses medföra en stor risk för personskada.

Kontakta en elektriker för kontroll och åtgärder.

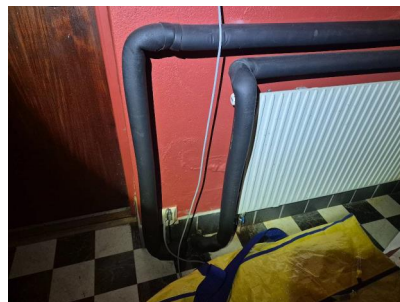
Puts- och färgsläpp finns på källarväggar.

Puts- och färg som släppt från underlaget invändigt på källarytterväggarna är ett tecken på att källarens utvändiga fuktskydd inte längre fungerar tillfredsställande.

För att åtgärda detta måste källarens utvändiga fuktskydd förbättras. Läs Anticimex faktablad om källare för tips och råd.

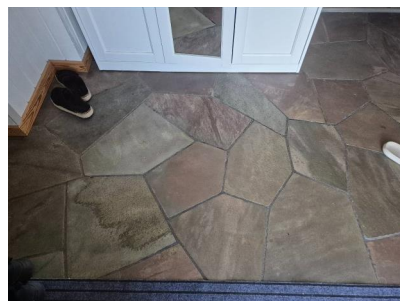
Hålrums ljud förekommer i klinkerplattor. Hålrums ljud beror ofta på att luft och håligheter förekommer mellan platta och underlag.

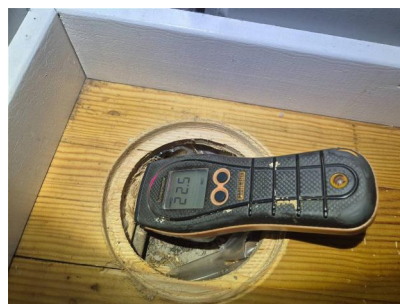
Vid kontroll av konstruktion uppmättes fuktvärden över kritisk nivå för mikrobiell tillväxt och mikrobiell lukt upplevdes.

Grundläggningen består av en betongplatta på mark utan underliggande isolering och med ett uppreglat isolerat golv dikt an betongen. Denna konstruktion får ofta skador på grund av naturlig fuktvandring. Fuktkvoten uppmättes till 22%. Risk för mikrobiell tillväxt föreligger vid 17%.

Vi rekommenderar en fördjupad undersökning för att bedöma orsak och omfattning.

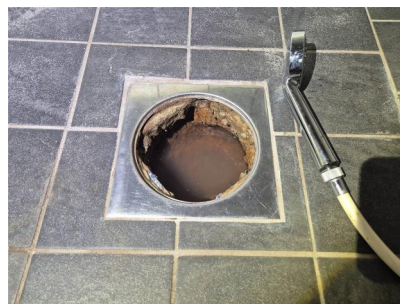
Äldre gjutjärnsbrunnar förekommer. Äldre vatten och avloppssystem kan medföra risk för vattenskador och bör på sikt ersättas. Hållrumsljud förekommer i klinkerplattor i dusch. Hållrumsljud beror ofta på att luft och håligheter förekommer mellan platta och underlag.

Limmad plastmatta finns på betongplattan i tvättstugan och pannrum.

På grund av naturlig fuktpåverkan från mark riskerar plastmattan att släppa från underlaget. Mattan och limmet kan också avge en kemisk lukt som sprids till boendemiljön

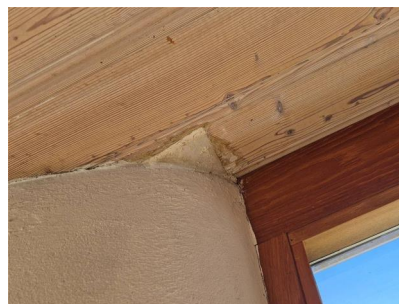
Missfärgning noterades på innertaket vid murstocken. Torrt vid besiktningstillfället.

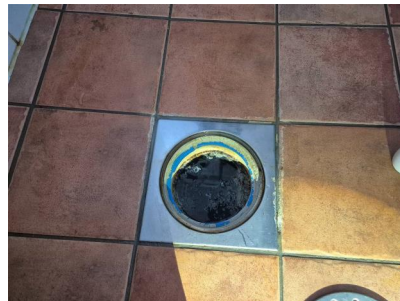
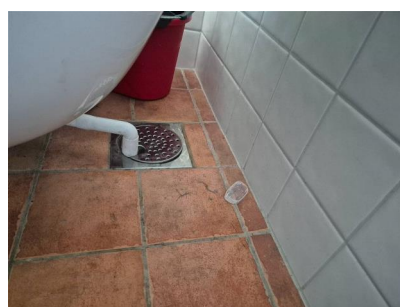
Golvbrunnen i dusch är äldre och inte utbytt i samband med renovering (gjutjärnsbrunn).  
Golvbrunnen under badkaret är placerad för nära vägg enligt branschregler.

Ovannämnda brister medför risk för fuktskador i omkringliggande konstruktioner.
