**Fastighetsuppgifter**

Århult 3:63

Storgatan 78

| Uppdragsnummer | JE4649 |

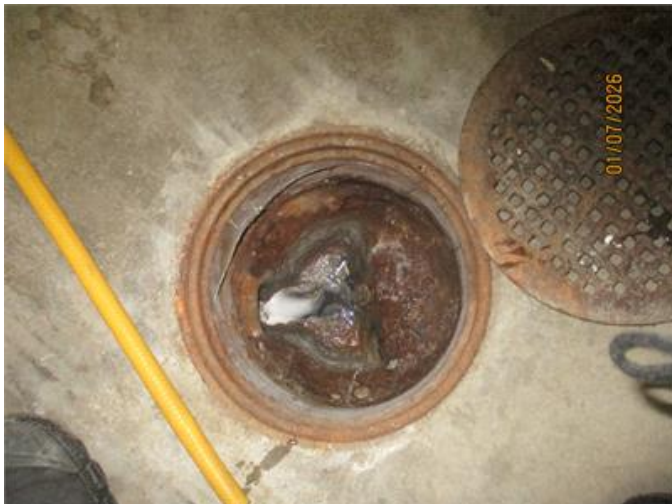
| Besiktningsresultat | | | | | |
|---|---|---|---|---|---|
| | | X | | | . På källarplan finns ett flertal äldre gjutjärnsbrunnar. Dessa bör bytas vid eventuella framtida renoveringar i de berörda utrymmena. |

Gjutjärnsbrunn källare

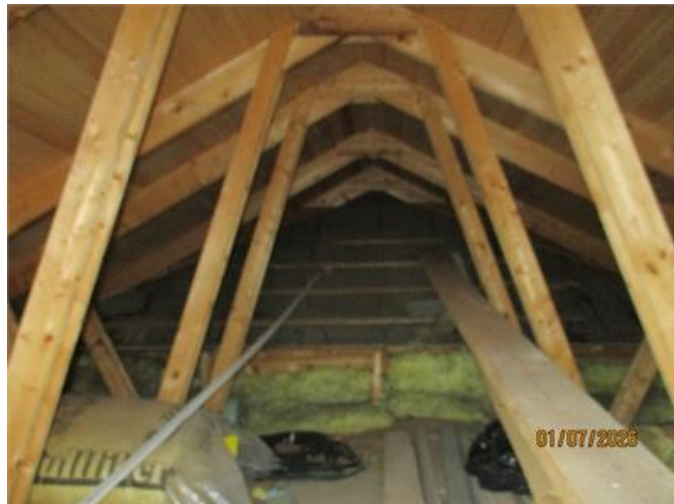
| Besiktningsresultat | | | | | |
|---|---|---|---|---|---|
| Vind tillbyggnad | X | | | | 7% FK uppmättes i undersida yttertak.<br>Det kritiska gränsvärdet för mikrobiell tillväxt brukar anges till ca 17% fuktkvot (FK) eller ca 70-75% i relativ luftfuktighet (RF). |

Vind tillbyggnad

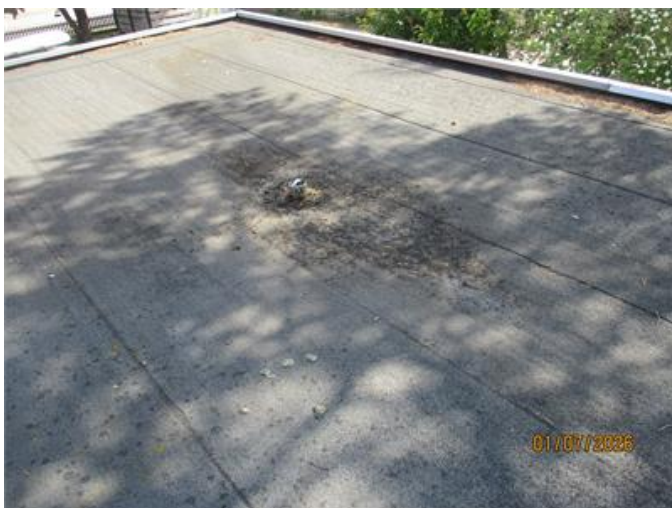
| Besiktningsresultat | | | | | |
|---|---|---|---|---|---|
| Utvändigt | | X | | | Takpappens tekniska livslängd anses vara passerad och det rekommenderas att fackman avgör åtgärdsbehov. Låglutande papptak med invändig avrinning (takbrunn). Befintlig takkonstruktion är beroende av att avrinning kan ske via takbrunnen. Rekommendation är att regelbundet kontrollera så att inget täpper brunnen. |

Garagetak

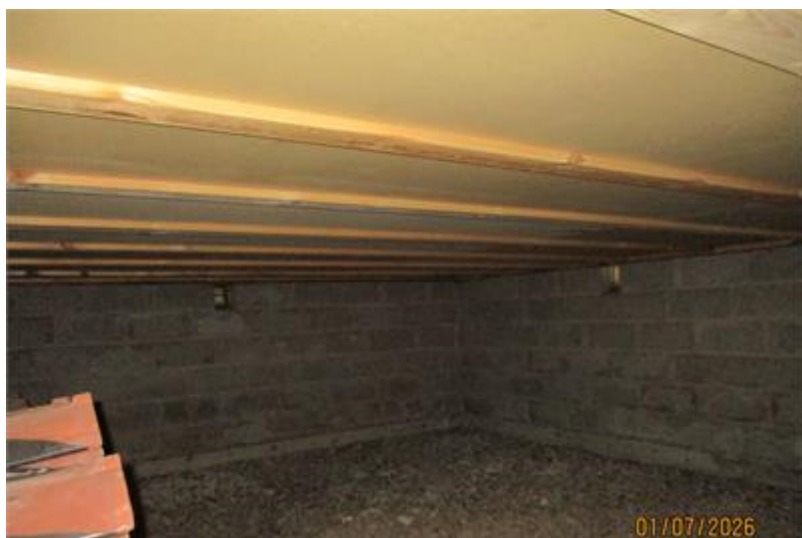
Grundläggningen på huset är krypgrund. Denna typ av grundläggning har ofta fuktproblem och skador, anledningen är att varm luften kyls ner när den kommer in i den svala grunden. Den relativa fuktigheten ökar då, och under varmare delen av året kan det bildas kondens med vattendroppar hängande under bjälklaget.

Fukttillskottet i grunden både genom kondens samt tillskjutande markfukt riskerar att påverka golvbjälklaget samt organiska material i grunden. 14 % FK uppmättes i undersida bjälklag, sämsta tiden för en krypgrund är sensommaren och tidig höst.

.Det kritiska gränsvärdet för mikrobiell tillväxt brukar anges till ca 17% fuktkvot (FK).
