# Besiktningsprotokoll

Anticimex Försäkringsbesiktning i samarbete med Fastighetsbyrån

| Fastighetsadress:<br>Kastanjevägen 22 | |

| Besiktningsdatum:<br>2026-07-01 | Protokollnummer:<br>69785089 |

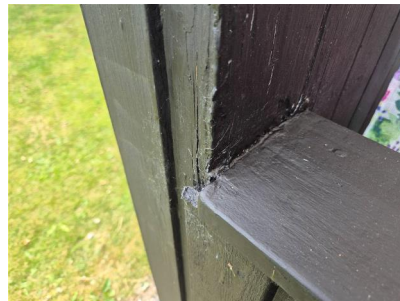
Fasadbeklädnaden har mindre rötskador.

Mindre rötskador finns i fasadpanelen. Dessa bedöms dock inte ha lett till bakomliggande skador.

För att undvika följskador kan rötskadad träpanel bytas ut.

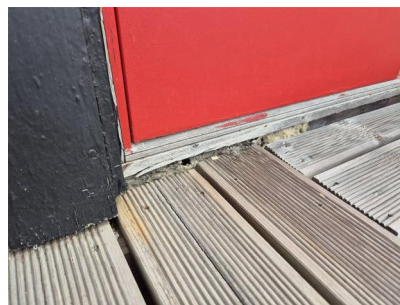
Tröskelbleck saknas under några dörrar.

Avsaknad av tröskelbleck medför att det finns risk för att vatten kan rinna in och orsaka fuktskador på tröskel och/eller i kringliggande vägg och bjälklag.

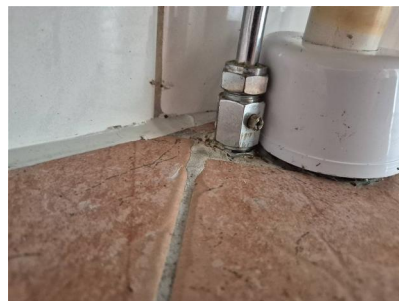
Rör genomföring finns i golv.

Rör genomföringar i golvet medför en ökad risk för att vatten tränger ner i omkringliggande konstruktioner och orsakar fuktskador. Vid uppbyggnaden av utrymmet var detta tillåtet och utförandet anses därför vara fackmässigt utfört. I dagens branschregler är detta inte längre tillåtet.

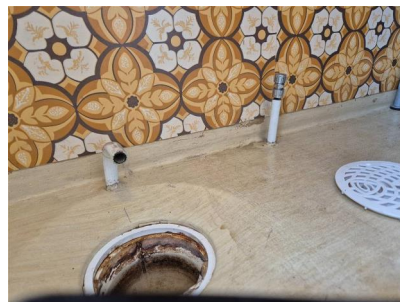
Rör genomföring finns i golv där varmvattenberedaren är placerad. Plastmatta är även otät i anslutning till ytterdörr.

Rör genomföringar i golvet medför en ökad risk för att vatten tränger ner i omkringliggande konstruktioner och orsakar fuktskador. Vid uppbyggnaden av utrymmet var detta tillåtet och utförandet anses därför vara fackmässigt utfört. I dagens branschregler är detta inte längre tillåtet.

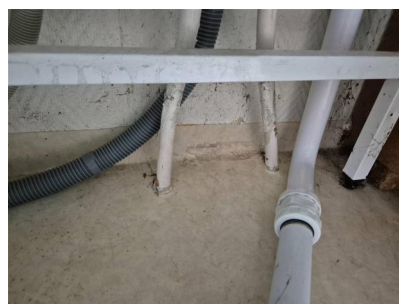
Rör genomföring finns i golv.

Rör genomföringar i golvet medför en ökad risk för att vatten tränger ner i omkringliggande konstruktioner och orsakar fuktskador. Vid uppbyggnaden av utrymmet var detta tillåtet och utförandet anses därför vara fackmässigt utfört. I dagens branschregler är detta inte längre tillåtet.
