# Besiktningsprotokoll

Anticimex Försäkringsbesiktning i samarbete med Fastighetsbyrån

| Fastighetsadress:<br>Fiskebyvägen 15 | |

| Besiktningsdatum:<br>2026-06-29 | Protokollnummer:<br>69779546 |

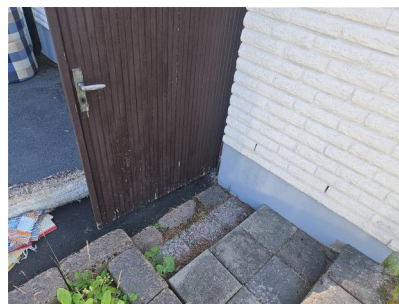
Dörr är i behov av målning/underhåll.

Dörrar där målningsbehov finns riskerar att få fukt- och rötskador på grund av sämre vattenavvisande förmåga.

För att öka livslängden på dörr rekommenderas målning och underhåll.

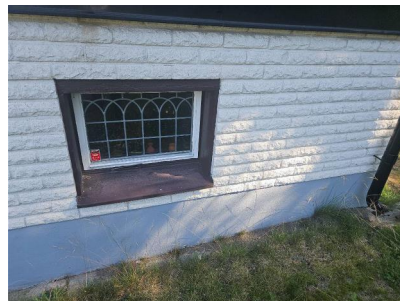
Förekommer fönster som är i behov av målning/underhåll.

Fönsterbågar och fönsterkarmar där målningsbehov finns riskerar att få fukt- och rötskador på grund av sämre vattenavvisande förmåga.

För att öka livslängden på fönster rekommenderas målning och underhåll.

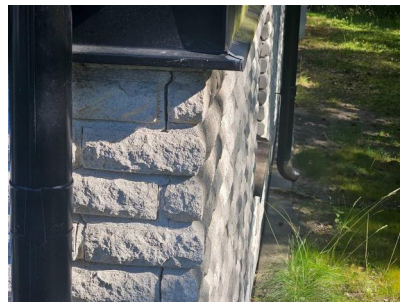
Enstaka mindre sprickor finns i tegelfasaden. Lös sten noteras vid gavel.

Dessa bedöms inte ha lett till bakomliggande skador.

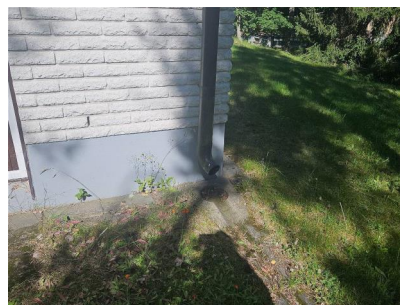
Stuprör avslutas nära husliv.

Stuprör som avslutas intill husliv (ovan mark) kan medföra en ökad fuktbelastning på grundmur/sockel med fuktrelaterade skador som följd.

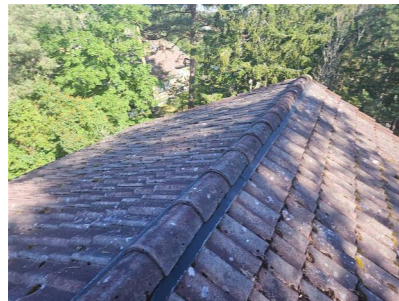
Yttertaket är äldre.

Takpannor, plåtdetaljer och underlagspapp har enligt vår bedömning en begränsad livslängd. Eftersom husets taktäckning är äldre har det ett minskat motstånd mot vatteninträngning. Detta i sin tur kan leda till fuktskador på träläkt och vidare ner i underliggande konstruktioner.

Takfot och vindskivor noteras med underhållsbehov. Vindskiva noteras med mindre rötskada.

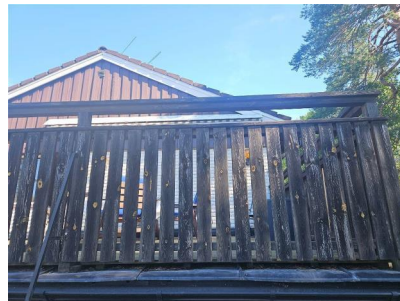
Räcke och träkonstruktioner är i behov av målning/underhåll.

Altanräcke och träkonstruktioner där målningsbehov finns riskerar att få fukt- och rötskador på grund av sämre vattenavvisande förmåga.

Vi rekommenderar att du utför målning/underhåll av altan.

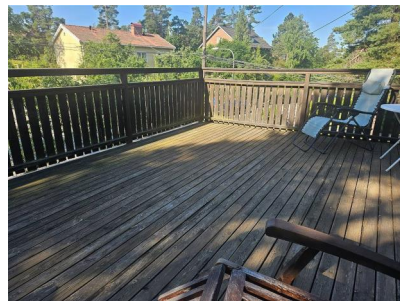
Taket under terrass kunde inte besiktas då trallen döljer takets yta.

Vi rekommenderas att trätrallen demonteras så att en kompletterande besiktning kan utföras.
