# Besiktningsprotokoll

Anticimex Försäkringsbesiktning i samarbete med Fastighetsbyrån

| Fastighetsadress:<br>Ekbackegatan 10 | |

| Besiktningsdatum:<br>2026-06-30 | Protokollnummer:<br>69734869 |

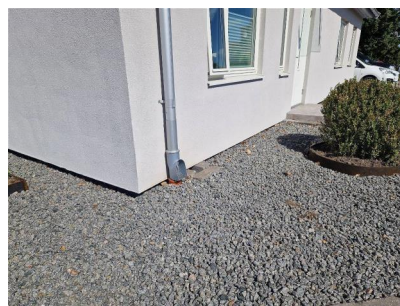
Marken ligger bitvis högt upp, dock med sten/makadam intill.

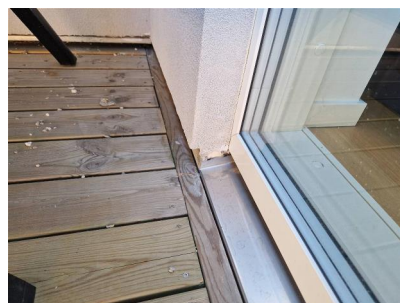
Några punktvisa mindre putssläpp förekommer.

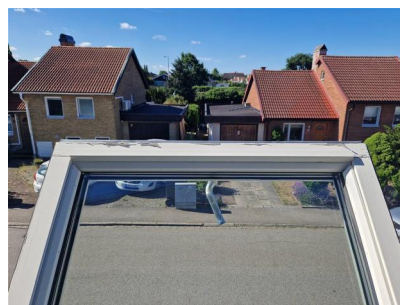
Färgsläpp nertill på gavelfönster mot söder - underhållsmåla.

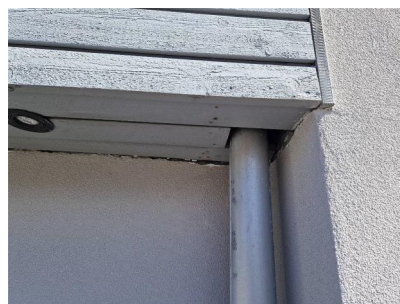
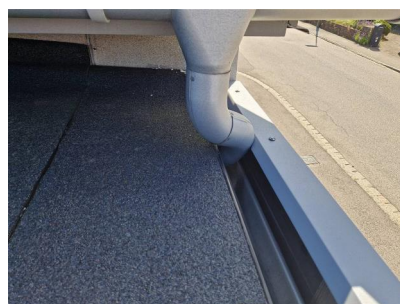
Stuprör på lågdel passerar genom takfotslåda. Tänk på att ha en regelbunden tillsyn och rensa i ränna/rör efter behov. Stopp i ränna eller rör ökar risken för läckageskador.

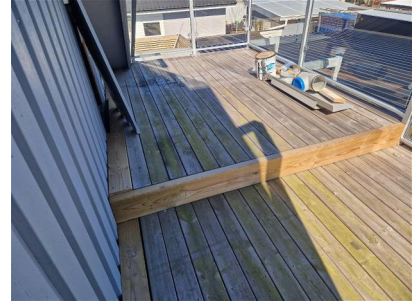
Kan ej bedöma underlaget under trätrall. (takpapp)

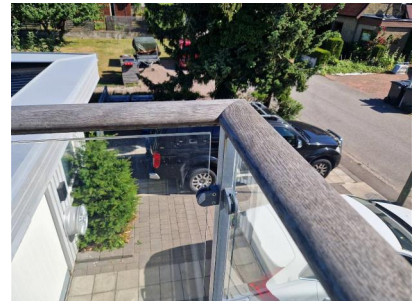
Räcket behöver en ytbehandling/olja.

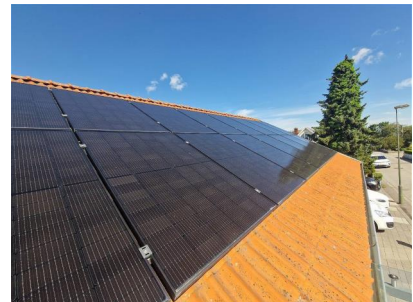
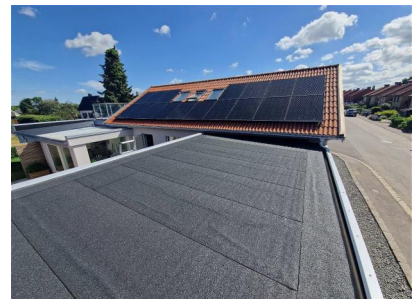
Mindre veck förekommer på takpapp.

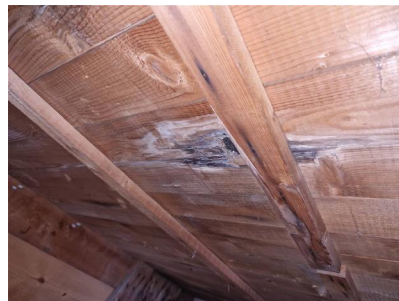
Det finns ett lokalt mindre fuktgenomslag. Bedöms som gammalt sedan innan takomläggning.  
Isolera ventilationsrör för att undvika kondensbildning.

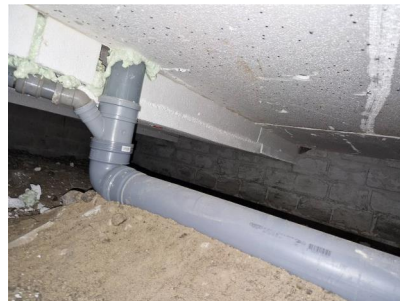
Sand/lermark. Ingen plastfolie på mark. I stort sett är hela undersida av betong isolerad med cellplast. Inga tecken på gamla eller nya läckage från div vvs.

Naturligt fuktuppsug noteras nertill på grundmurar samt på golv och en bit upp på vägg i källardelen.

Generellt sett betraktas krypgrunder som fuktkänsliga konstruktioner.

Fukttillskott kan ske från mark, samt påverkan av utomhusluft via ventiler.

Beroende på olika temperaturförhållande i utomhusluft och temp i grunden, påverkas klimatet i grunden. Detta kan påverka betongbjälklag samt ovanförliggande golv- och väggkonstruktioner.

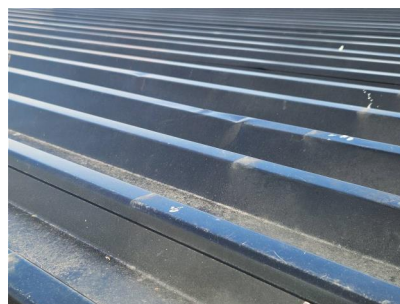
Mindre veck/trampskador finns på takplåt.

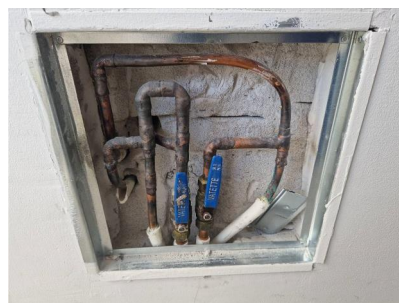
Tätskikt finns under den delen där pannan står, brunn finns.

Komplettera om möjligt med en elektronisk läckagevarnare i skåp för vattenkoppling.
