**Fastighetsuppgifter**

Nödinge 1:101

Gulklövergatan 50

| Uppdragsnummer | O32818 |

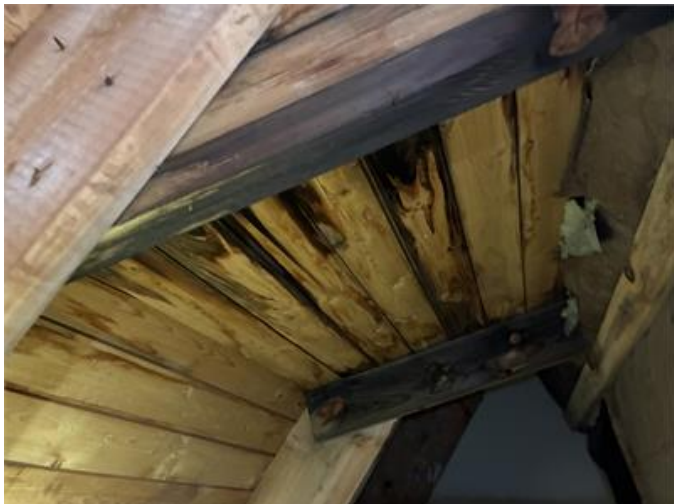
| Besiktningsresultat | | | | | |
|---|---|---|---|---|---|
| Sidovind 2 | | x | | | Missfärgningar finns på underlagstaket under takkupa, torrt vid besiktningsstillfället. |

Sidovind: Missfärgningar finns på underlagstaket under takkupa, torrt vid besiktningstillfället.

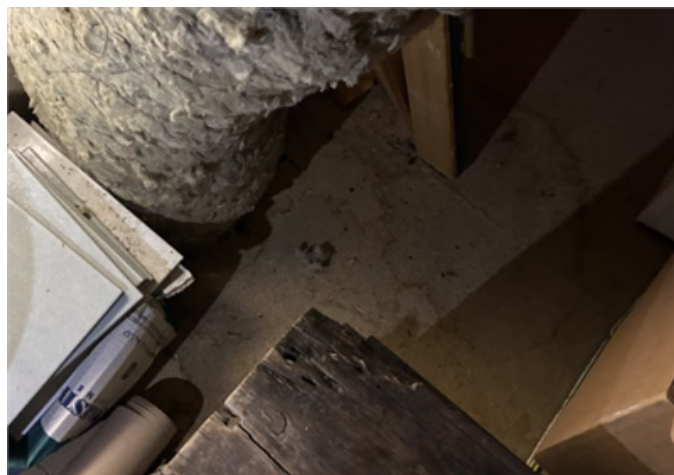
| Besiktningsresultat | | | | | |
|---|---|---|---|---|---|
| Nockvind | | x | | | Missfärgningar finns på golvet träfiberskiva, torrt vid besiktningsstillfället. |

Nockvind: Bilden visar missfärgningar på golvet träfiberskiva, torrt.

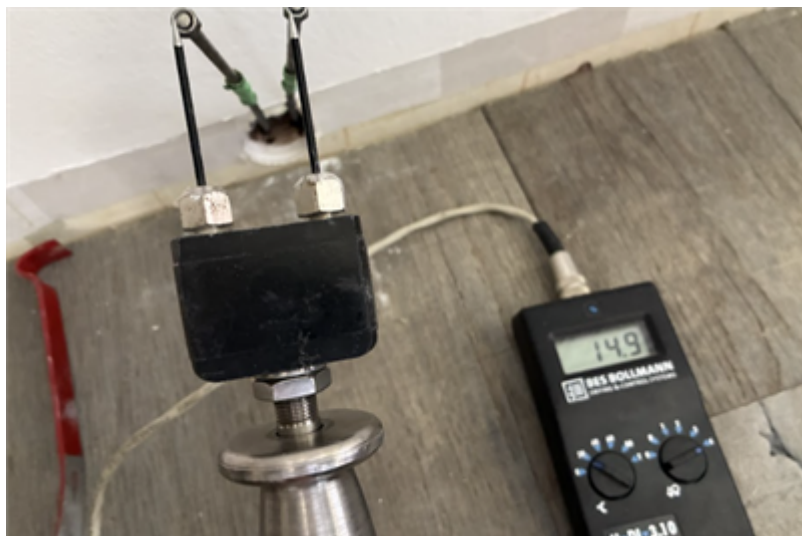
Kontroll av konstruktionen gjordes via stickprovsmässig håltagning bakom sockel i kök (ytterväggsyll) samt utanför trappförråd (innerväggsyll).

Fuktvärden under gränsvärde för mikrobiell tillväxt uppmättes.

Fuktkvoten uppmättes till 14-15% i ytterväggsyll och 13-14% i innerväggsyll.

Risk för mikrobiell tillväxt föreligger vid en fuktkvot på 17%.
