# Besiktningsprotokoll

Ombesiktning

| Fastighetsadress:<br>Hinnebäcksgatan 81 | |

| Besiktningsdatum:<br>2026-06-30 | Protokollnummer:<br>69779945 |

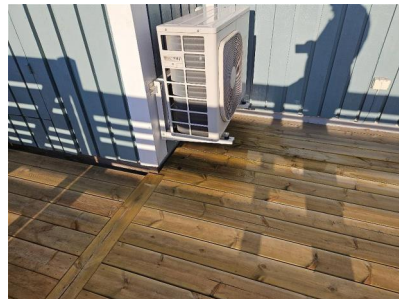
Kondensvatten från luftvärmepumparnas utedelar leds inte bort från husgrunden.

Detta medför ökad risk för att vatten tränger in i anslutande konstruktioner, vilket i sin tur kan leda till fuktrelaterade skador. Observera att besiktning av byggnadens värmesystem eller värmepumpen inte har ingått i uppdraget.

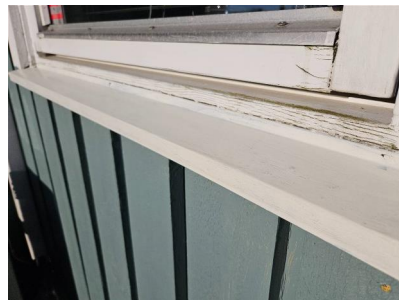
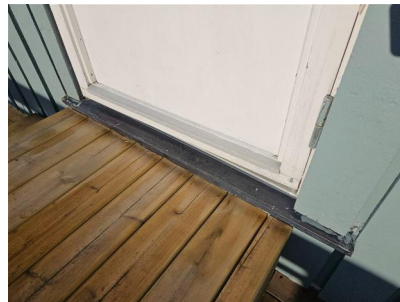
Mindre torrsprickor finns på dörr/fönster.

Dessa bedöms inte ha lett till bakomliggande skador.

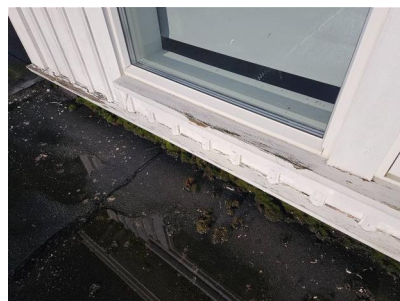
Fönsterbleck av plåt saknas på fönster till inbyggd atriumdel.

Detta medför en ökad risk för att vatten kan tränga in och orsaka fuktrelaterade skador i omkringliggande konstruktioner.

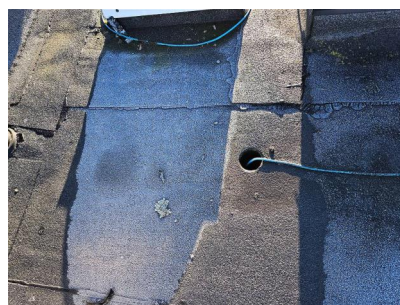
Inbyggda hängrännor och stuprör.

Eftersom vatten från taken avleds med inbyggda hängrännor/invändiga stuprör finns en ökad risk för fuktskador i omkringliggande konstruktioner. Vanliga orsaker till fuktskador är läckage i skarvar på hängrännor och stuprör eller igensatta takbrunnar.

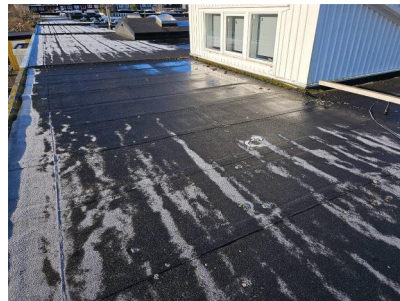
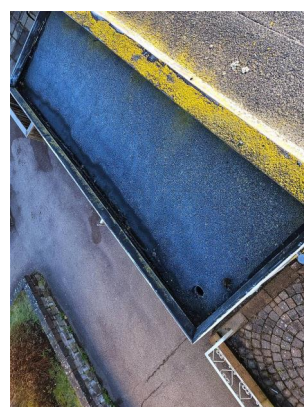
Takpappen är äldre (även mindre takdelar), lokalt noterades även fritt stående vatten på tak samt att utfyllnad i skarvar saknas på atriumdel/pulpettak.

Tätskiktet på ett platt/låglutande tak har enligt vår bedömning en begränsad livslängd. Eftersom takpappen är äldre har det ett minskat motstånd mot vattengenomträngning. Detta i sin tur kan leda till att takkonstruktionen drabbas av fuktskador.

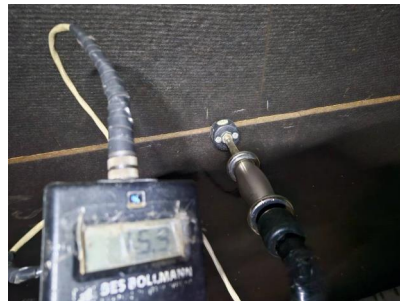
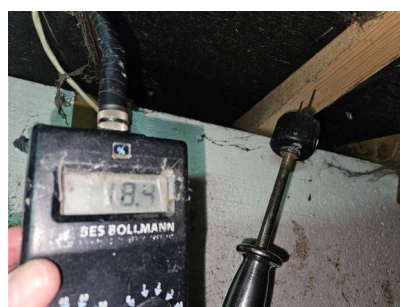
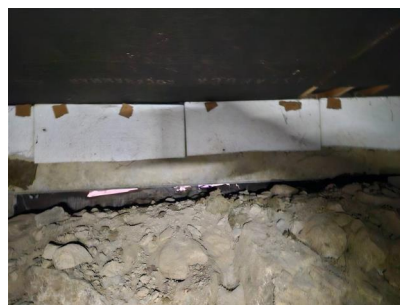
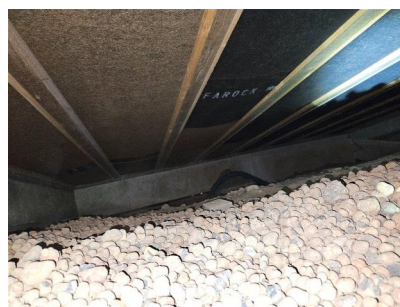
Vid kontroll av konstruktion uppmättes fuktvärden både över och under kritisk fuktnivå, vidare noterades otätheter kring grundmur där även äldre rötskadat byggmaterial finns samt att spillning noterades lokalt på markytan som saknar åldersbeständig plastfolie. Krypgrundsdel under inbyggd atriumdel är svåråtkomlig och endast besiktigad från sidan.

Uteluftsventilerade krypgrunder med bjälklag av organiskt material har ofta fuktskador på grund av naturlig fuktpåverkan. Detta kan resultera i mikrobiella skador.

Risk för mikrobiell tillväxt föreligger om den relativa fuktigheten (RF) i den omgivande luften är över 75 % vilket i furuvirke motsvarar en fuktkvot (FK) på 17 %.

Fuktkvoten uppmättes i underkant träbjälklag till 15,9-18,4%.

För att undvika detta så måste grundens klimat bli torrare. Läs Anticimex faktablad om uteluftsventilerade krypgrunder för tips och råd, innan åtgärd bör bygg/markentreprenör kontaktas angående de påvisade otätheterna/bristerna som noterades i utrymmet.

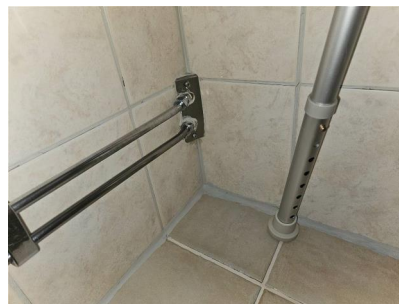
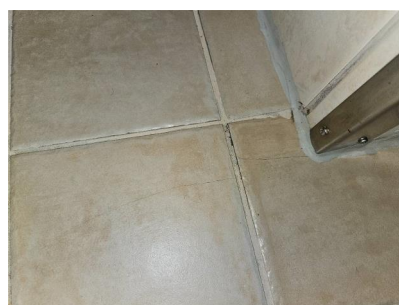
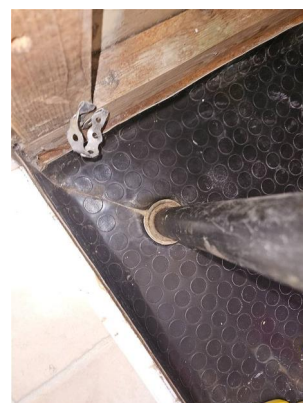
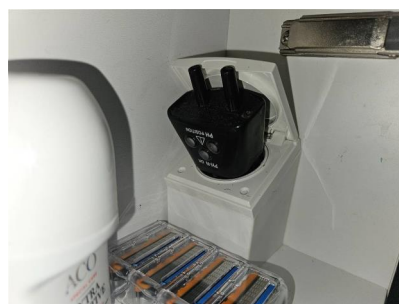
Våtutrymmet har äldre yt-/tätskikt och har passerat tiden för sin tekniska livslängd där bl.a. golvbrunn (original) i duschdel ej byttes ut vid renovering, rör genomföring finns i vägg samt att lokal spricka finns i klinkergolv

Normala fuktvärden indikerades mot klinker/kakel.

Ojordat uttag finns i våtrum, vidare kan mindre delar av bostadens elsystem vara äldre.

När man har ojordade eluttag i våtrum finns det en ökad risk för personskador.

Renovering av utrymmet rekommenderas. Kontakta en behörig våtrumsentreprenör för en renovering. I samband med renoveringen bör omkringliggande konstruktioner kontrolleras för att upptäcka eventuella följdskador. Mindre otäthet vid hålltagning för vattenrör finns i våtrumsmatta under varmvattenberedare samt att fuktfläck finns i tak.

Kontakta en elektriker för kontroll och åtgärd.

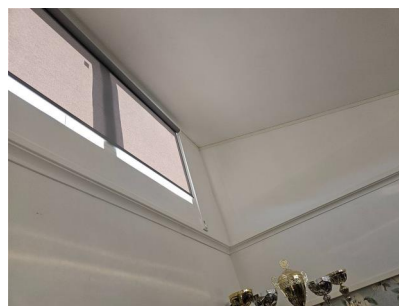
Mindre missfärgning noterades i tak/väggvinkel.

Dessa bör hållas under uppsikt efter förändringar, om förändringar sker bör en mer fördjupad undersökning utföra för bedömning av orsak/omfattning
