Tumba 7:134

Solbacksvägen 22

| Besiktningsdatum | 2026-06-30 |
| Besiktningsföretag | OBM Byggnadsmiljö AB |

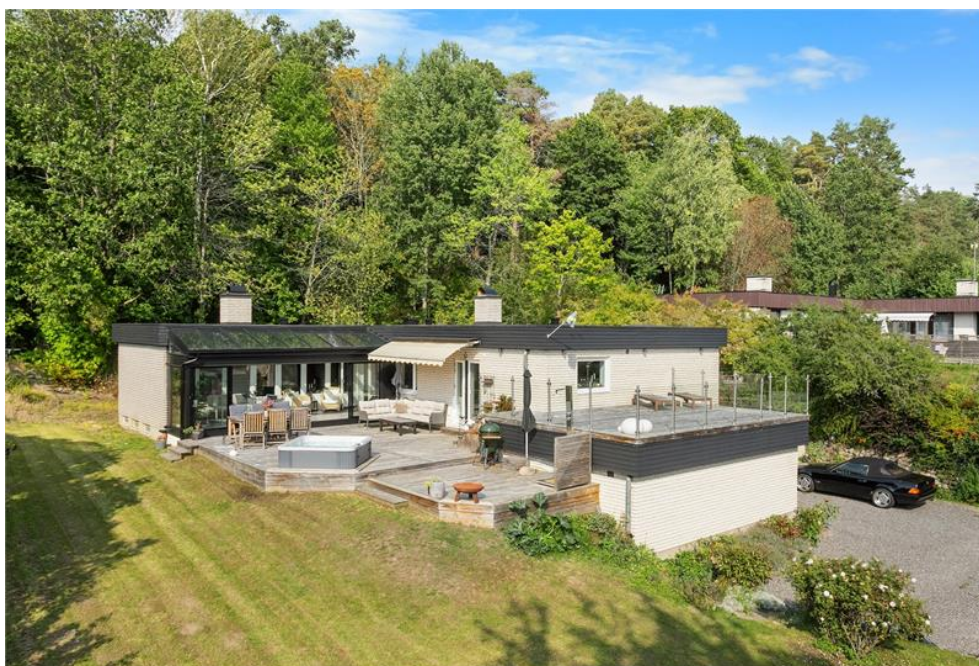
| | Huset var möblerat vid besiktningstillfället. Bilden är tagen från mäklare. |
