Smörbollen 15

Högstorpssvägen 133

| Uppdragsnummer | G39158 |
| Besiktningsdatum | 2026-06-30 |

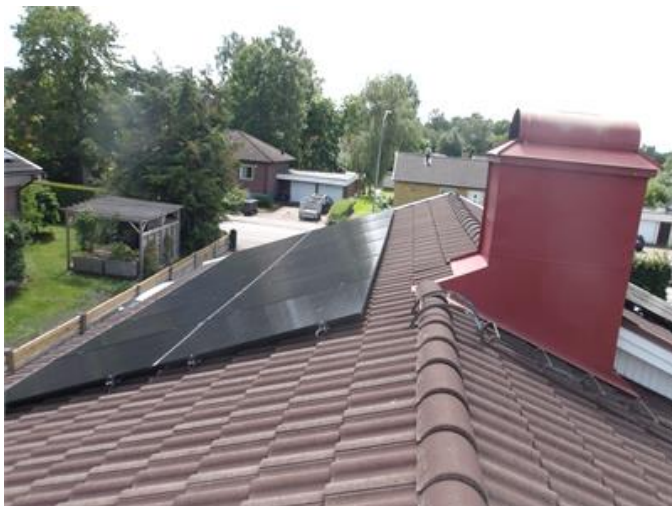
| Besiktningsresultat | | | | | |
|---|---|---|---|---|---|
| Tak | | x | | | Yttertaket består av betongpannor och har undertak av trä och underlagspapp. Delar av taket är täckt med solceller. |

Tak: Yttertaket består av betongpannor och har undertak av trä och underlagspapp. Delar av taket är täckt med solceller.

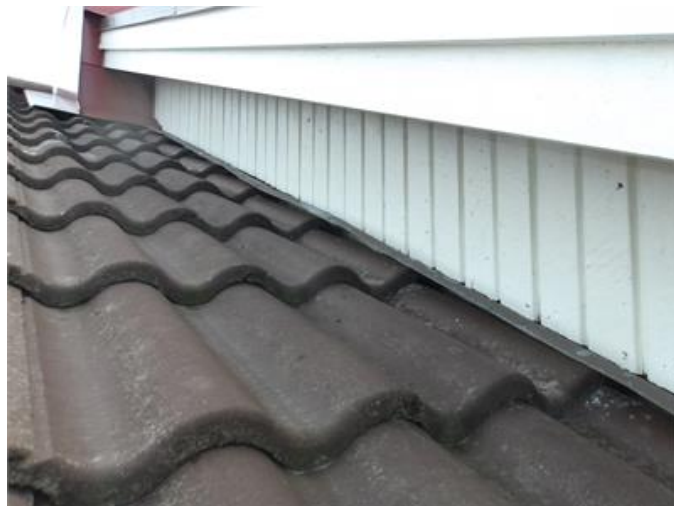
| Besiktningsresultat | | | | | |
|---|---|---|---|---|---|
| | | | | | Anslutande plåt till takkupa är äldre och lutar fel. |

Anslutande plåt till takkupa är äldre och lutar fel.

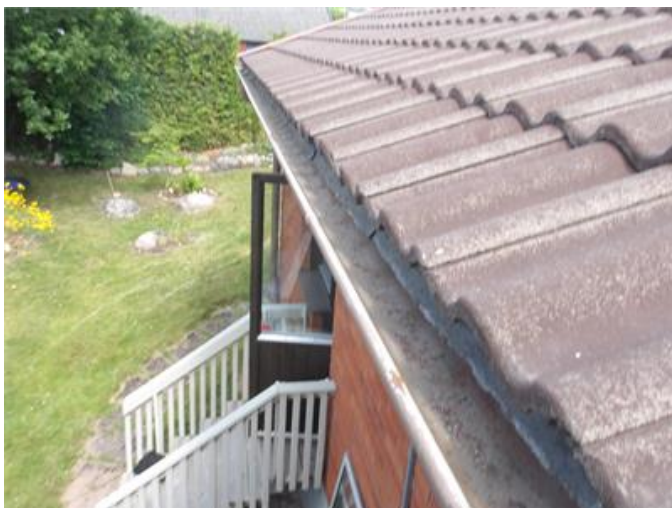
| Besiktningsresultat | | | | | |
|---|---|---|---|---|---|
| Hängrännor/Stuprör | | x | | | Äldre hängrännor har rostangrepp. |

Äldre hängrännor har rostangrepp.

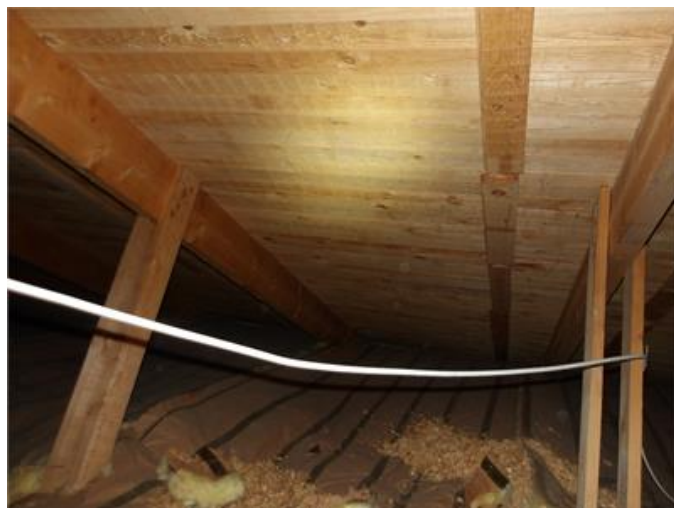
| Besiktningsresultat | | | | | |
|---|---|---|---|---|---|
| Vind | | x | | | Mindre missfärgningar förekommer på undersidan av yttertaket. |

Vind: Mindre missfärgningar förekommer på undersidan av yttertaket.
