# Besiktningsprotokoll

Anticimex Försäkringsbesiktning i samarbete med Fastighetsbyrån

| Fastighetsadress:<br>Sagovägen 12 | |

| Besiktningsdatum:<br>2026-07-01 | Protokollnummer:<br>69787385 |

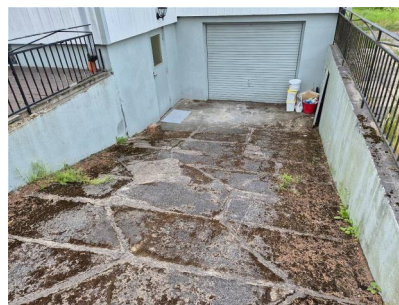
Marken lutar delvis mot huset.

Detta innebär en ökad fuktbelastning mot grunden vilket i sin tur kan orsaka fuktskador i huset.

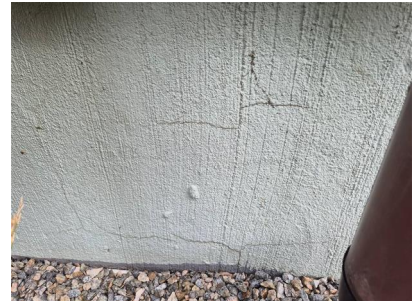
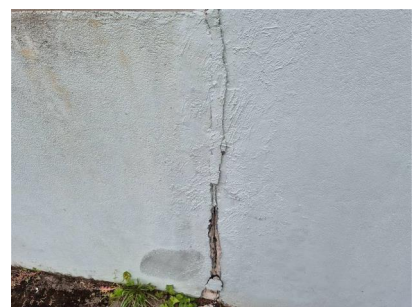
Sprickor finns i sockel.

Detta kan leda till fukt- och frysskador i konstruktionen.

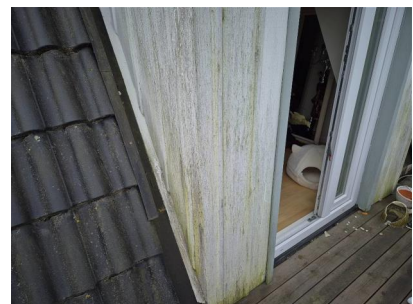
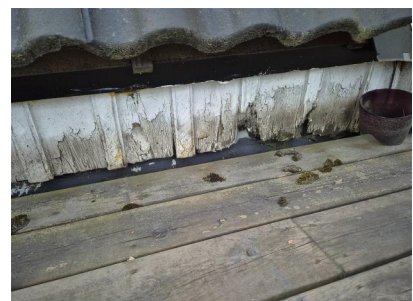
- Träpanel som finns i anslutning till balkongen har rötskador. Rötskadade panelbrädor rekommenderas att bytas ut för att förhindra fortsatt nedbrytning och skada bakomliggande konstruktioner.

- Plåtfasaden uppvisar underhållsbehov i form av rengöring samt översyn av ytbehandling. Bristande underhåll kan med tiden medföra nedsatt skydd mot väderpåverkan och öka risken för skador på fasadbeklädnaden.

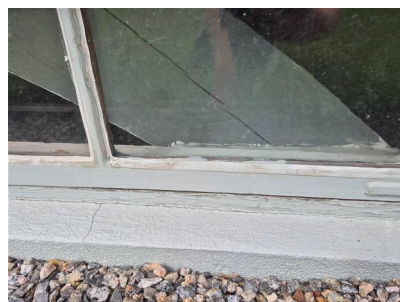
Källarfönster är i varierande behov av målning/underhåll.

Fönsterbågar och fönsterkarmar där målningsbehov finns riskerar att få fukt- och rötskador på grund av sämre vattenavvisande förmåga.

För att öka livslängden på fönster rekommenderas målning och underhåll.

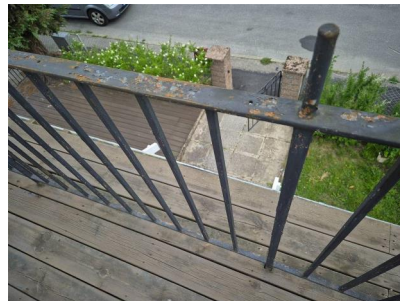
Balkongräcke har färgsläpp och ytrost.

Målning och underhåll rekommenderas för att stoppa fortsatt korrosion och förlänga livslängden.

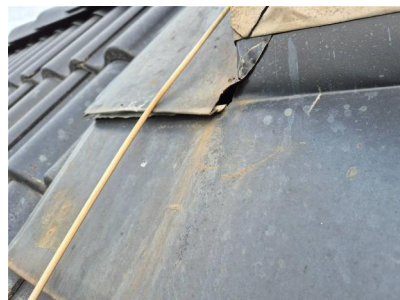
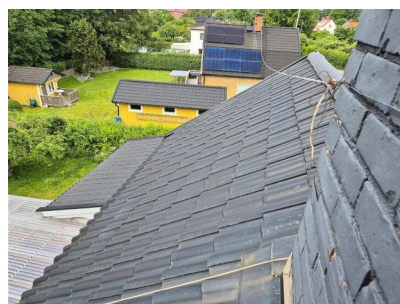
- Plåtdetaljer är inte rätt monterade.
- Vissa plåtdetaljer noteras med ytrost.

Detta kan leda till fuktskador i bakomliggande konstruktioner.

Kontakta en plåtslagare för kontroll och åtgärd.

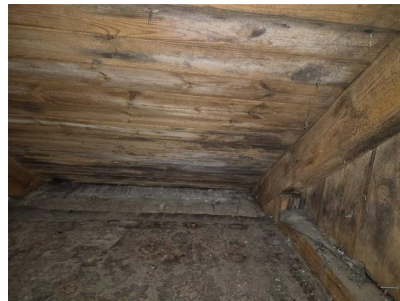
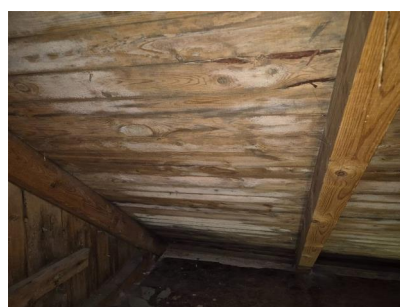
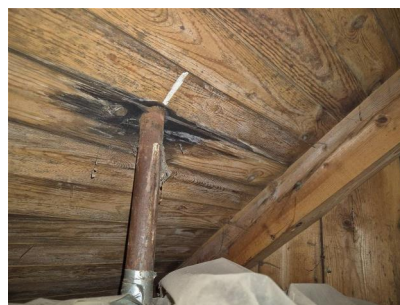
- Vid kontroll av vinden har fuktvärden under kritisk fuktnivå för mikrobiell tillväxt uppmätts, dock finns mikrobiell påväxt på underlagstak.
- Fuktgenomslag finns vid rörgenomföring.

Fuktkvoten i underlagstak/takbjälkar uppmättes till 9%.

Den upptäckta mikrobiella påväxten på underlagstaket är ett tecken på att vinden har tillförts eller tillförs fukt inifrån bostaden. Observera att besiktning av bostadens ventilationssystem inte har ingått i uppdraget.

För att komma tillrätta med detta kan fukttillförseln inifrån bostaden behöva minskas. Det kan göras genom att ventilationen i bostaden förbättras samt att eventuella otätheter i vindsbjälklaget (tak-/väggvinklar, taklucka med mera) tätas. Läs Anticimex faktablad om ouppvärmda vindsutrymmen för tips och råd.

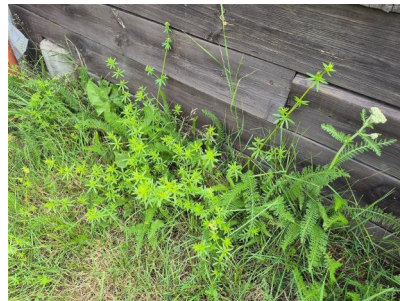
Delar av altan är i direktkontakt med marken.

Risk för fuktuppsug finns med rötskador som möjlig följd.

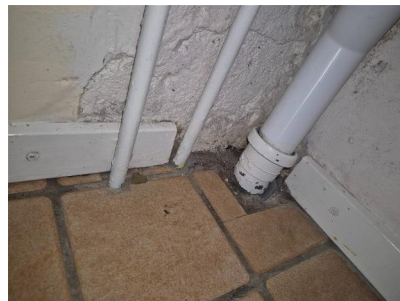
- Rörgenomföring finns i golv.
- Golvbrunn saknas i utrymmet.

Rörgenomföringar i golv medför en ökad risk för att vatten tränger ner i omkringliggande konstruktioner och orsakar fuktskador.

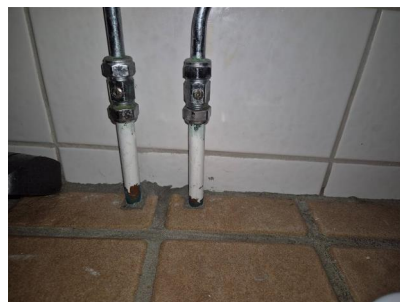
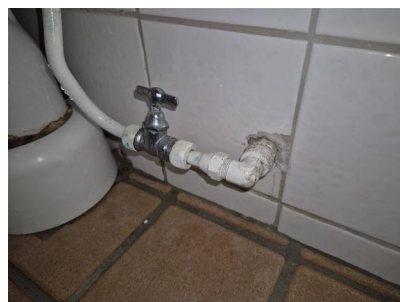
- Rörgenomföring finns i golv.
- Kondens/dropp från Inloppsror till WC.

Rörgenomföringar i golv medför en ökad risk för att vatten tränger ner i omkringliggande konstruktioner och orsakar fuktskador.

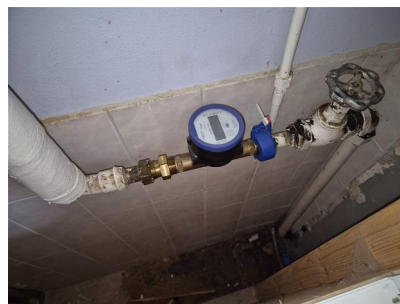
- Rörslits saknar vattentät botten.
- Kondens/dropp från inkommande vattenrör.
- Spricka finns i kakel intill bastuvägg.

En rörslits ska ha en vattentät botten och vara försedd med skvallerrör. När det saknas ökar risken för att ett läckage inte upptäcks i tid. Det kan leda till fuktskador i omkringliggande konstruktioner.

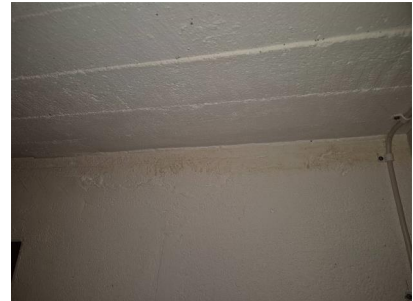
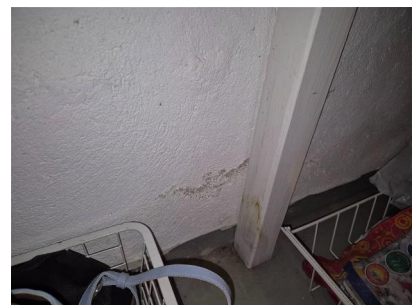
Missfärgningar och puts-/färgsläpp förekommer.

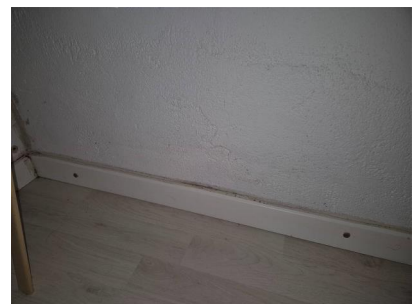
Flytande golvkonstruktions i utrymmet, se vidare under källarplan/allmänt/ytskikt direkt mot betong.

Puts-/färgsläpp och missfärgningar förekommer, se vidare under källarplan/allmänt/-Puts- och färgsläpp samt missfärgningar

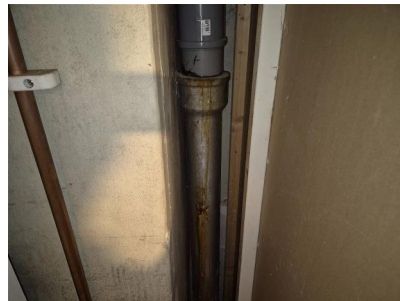
Gjutjärnsrör och gjutjärnsbrunn är rostangripen.

Det finns risk att röret och brunnen rostar sönder med fuktskador som följd.

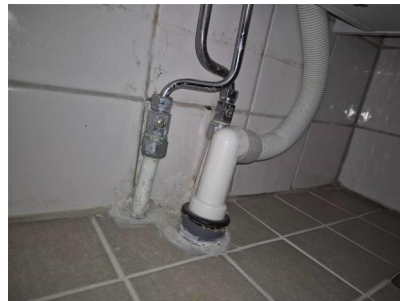
Rör genomföring finns i golv.

Rör genomföringar i golvet medför en ökad risk för att vatten tränger ner i omkringliggande konstruktioner och orsakar fuktskador.

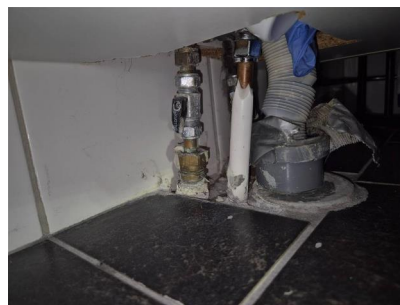
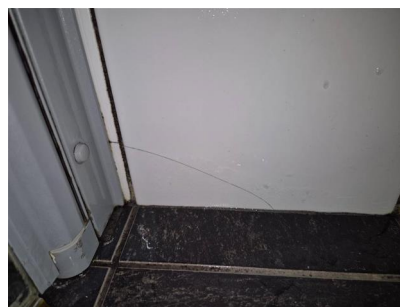
Ojordade uttag finns i våtrum.

När man har ojordade eluttag i våtrum finns det en ökad risk för personsador.

- Rörgenomföringar finns i golvet, placerade för nära väggen.
- Spricka noteras i kakel.
- Tröskel saknas.
- Golvbrunnen är placerad för nära vägg.

Det finns risk att tätskiktet inte har kunnat anslutas på rätt sätt, vilket kan leda till fuktsador.

Kontakta en elektriker för kontroll och åtgärd.
